## Bomen Effect Analyse

bij 210 bomen langs de Bataafseweg in Winterswijk

Opdrachtgever: Gemeente Winterswijk  
Postbus 101  
7100 AC Winterswijk

Status: **Concept**  
Datum: 1 juni 2016

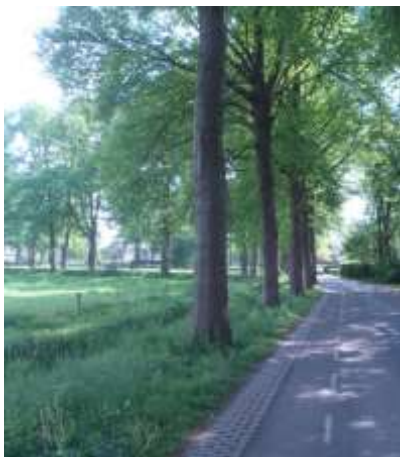
Op een halve meter afstand van de weg staan volgroeide moeraseiken en linden. Er is één landschappelijke beplanting in de voortuin van een boerderij. Twee oprijlanen takken aan op de Bataafseweg.

De straatbomen verdwijnen door de wegverbreding. In ontwerp variant 1 verdwijnen vier bomen van de landschappelijke beplanting in een tuin. In variant 3 blijven er twee van gehandhaafd. De eerste bomen in de lanen met de nummers 34 t/m 36 en 199-209, staan op en/of nabij het nieuwe fietspad. Vijf eiken verdwijnen en acht of negen eiken worden ingepast.

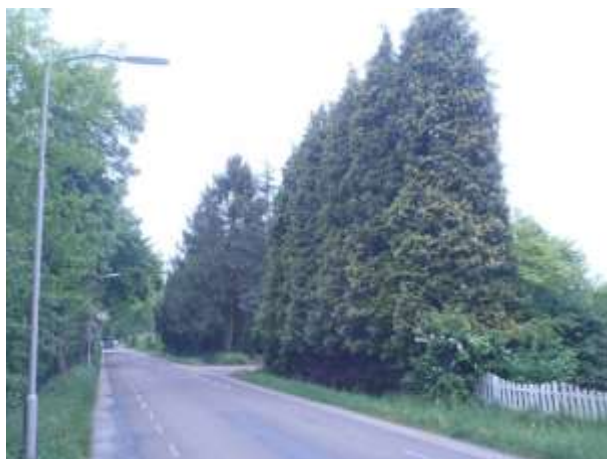
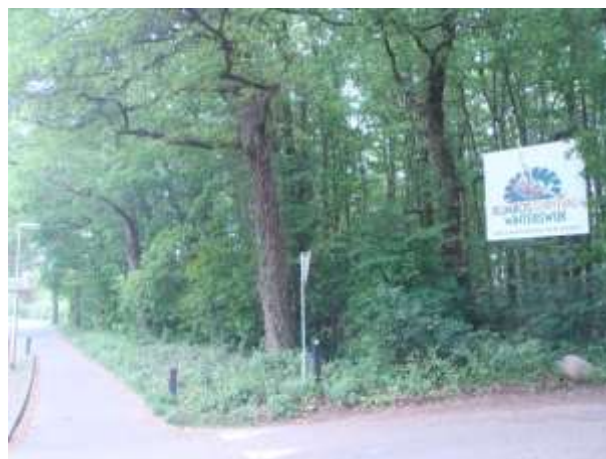
Hierlangs zijn gronden van particulieren die zijn ingericht als tuin en als klimbos. Er staan enkel volwassen moeraseiken langs de weg.

Ontwerp: de bomen langs de weg en in de voortuinen op het tracé verdwijnen voor de aanleg van variant 1. Op sommige plaatsen ligt een greppel of sloot op de plaats van een nieuw aan te leggen groenstrook. In ontwerp variant 3 blijven meer bomen gehandhaafd in de tuinen.

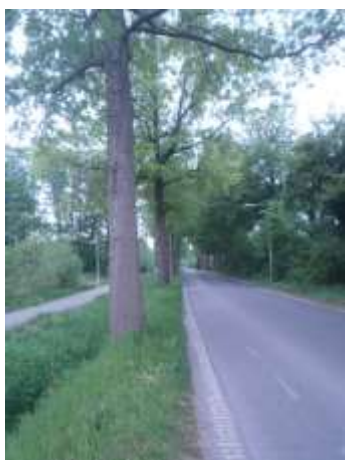
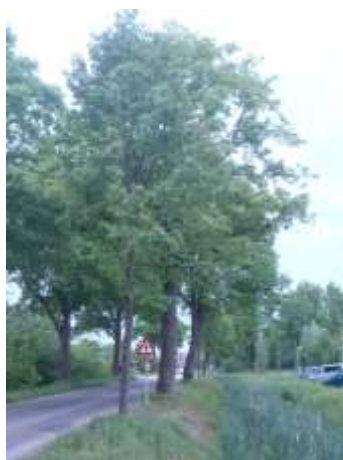
Ontwerp: verbreding van het tracé loopt over de positie van de linden met nummers 75 tot en met boom 95. Deze bomen worden gekapt. Langs boom 96 tot en met 112 verandert niets aan de groeiplaats. Deze worden gehandhaafd.

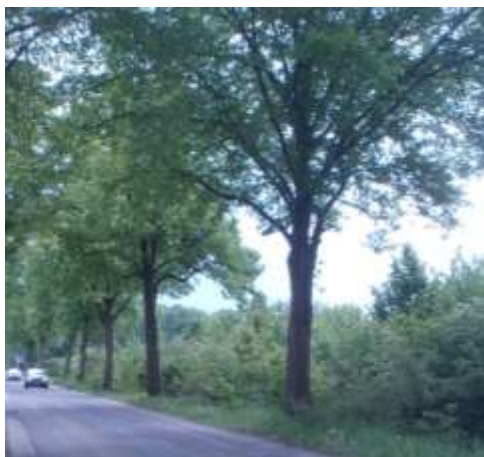
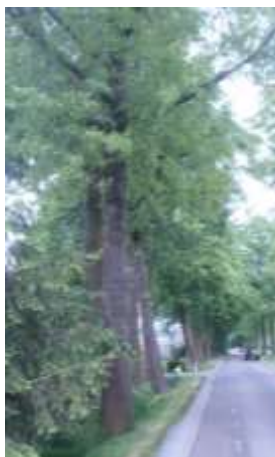
Ontwerp: verbreding van de weg vindt plaats van de linden met nummers 113 tot 126. Deze bomen verdwijnen daardoor. Aan de groeiplaatsen van de bomen 127 tot en met 134 verandert niets. Deze bomen worden gehandhaafd.

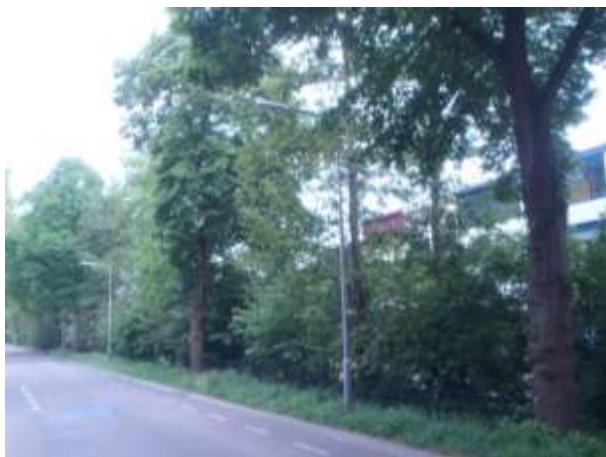
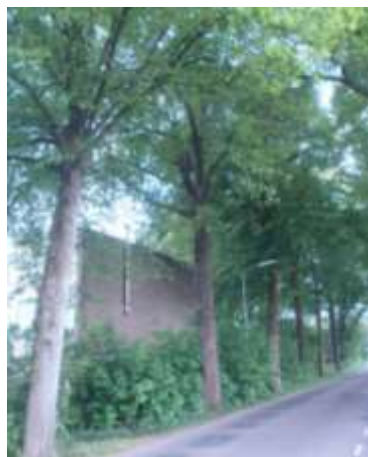
Omschrijving: westelijke wegdeel van de Laan van Hilberink tot de Vredenseweg. Tussen de woonwijk en de Bataafseweg bevindt zich een groenstrook met diverse soorten bomen en daaronder een struikbeplanting.

Ontwerp: verbreding vindt niet plaats in de groenstrook van boom 135 tot en met 207. Deze groenstrook wordt gehandhaafd.

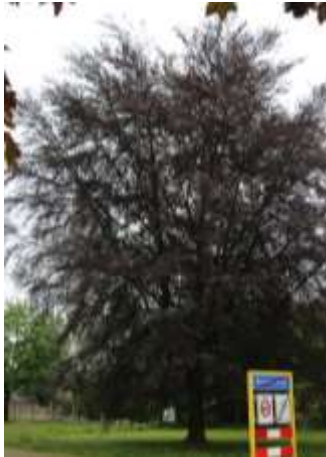
Ontwerp: het nieuwe fietspad loopt op 2 meter afstand van de stamvoet van de rode beuk (209). Dit is aanleiding voor een bewortelingsonderzoek. Zie volgende paragraaf. Ter plaatse van de Noorse esdoorn met nummer 208 komt een fietspad op dezelfde afstand van de positie van de boom als het huidige voetpad. De boom kan gehandhaafd worden.

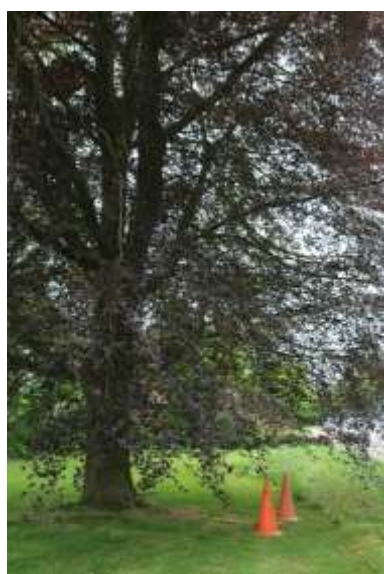
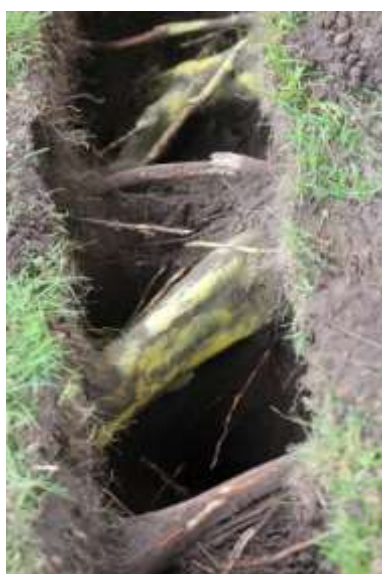
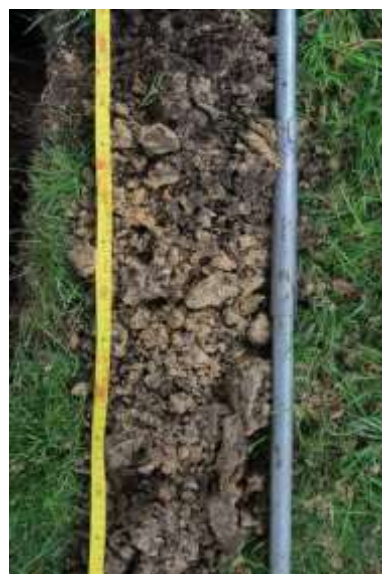
Op 2 meter ten noorden van de stamvoet van de rode beuk (*Fagus sylvatica* 'Atropunicea') met nummer 209 is het fietspad ingetekend. Op deze afstand is daarom een profielsleuf gegraven.

| Diepte | Beschrijving bodem | Beschrijving wortelpakket |
|---|---|---|
| 0-40 | Bruin, vochthoudend en licht leemhoudend zand | Op 15 cm diepte zijn de eerste grove stabiliteitswortels aanwezig met diameters van 5, 7 en 11 centimeter. Verder intensief doorworteld met fijne en middelfijne wortels. |

Foto links, positie van het fietspad aangegeven met de oranje pylonen; foto midden profielsleuf tot aan de eerste gestelwortels op 15 cm diepte; foto rechts het aanwezige bodemprofiel van 40 tot 100 cm diepte zonder wortels.

Rode beuk 209 heeft een sterk ontwikkeld wortelpakket op 2 meter afstand van de stamvoet. Graven veroorzaakt grote schade. Op 3 meter afstand bevinden zich tot 40 centimeter enkel fijne wortels. Op deze afstand kan veilig gegraven worden. Hierbij wordt daarom geadviseerd om de grondwerker tot 40 centimeter diepte, te laten voorsteken en de aangetroffen wortels haaks te laten afzagen. Wortels tot 5 cm dikte mogen worden verwijderd door deze haaks af te zagen. Dikkere wortels blijven intact.

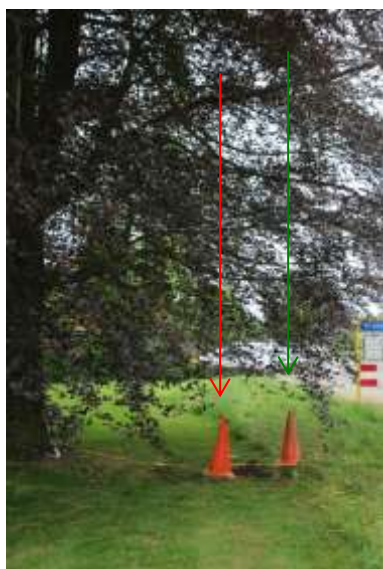
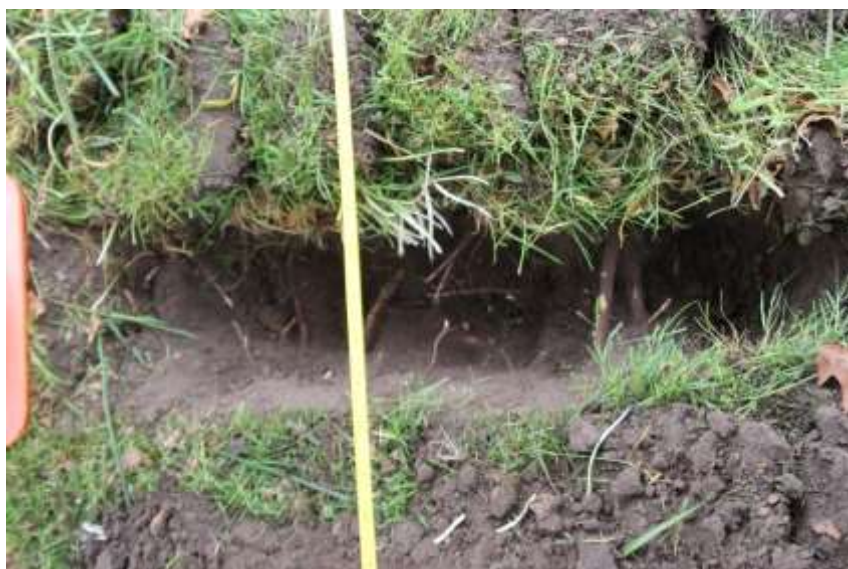
Een volgende profielsleuf bij de rode beuk is op 3 meter afstand van de stamvoet gegraven.

| Diepte | Beschrijving bodem | Beschrijving wortelpakket |
|---|---|---|
| 0-40 | Bruin, vochthoudend en licht leemhoudend zand | Alleen fijne wortels met diameters van 1 tot 2 centimeter. |

Foto links, de positie van het fietspad aangegeven met de rode pijl op 2 meter afstand van de stamvoet en de groene pijl wijst naar de proefsleuf op 3 meter afstand van de stamvoet; foto rechts profielsleuf met fijne wortels tot 40 centimeter diepte.

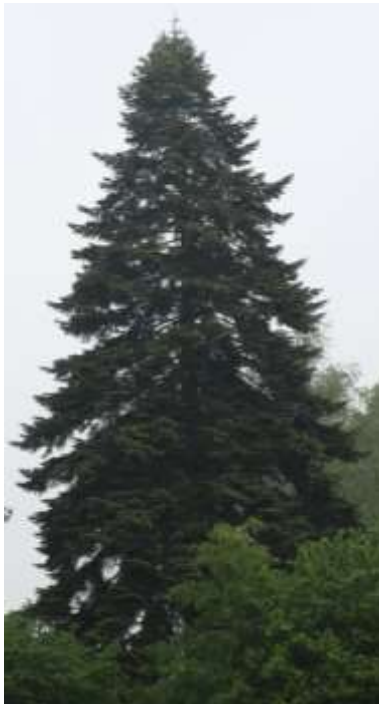
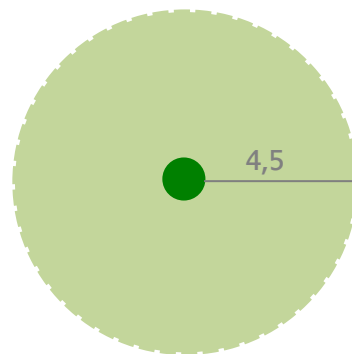
De reuzenzilverspar (*Abies grandis*) met nummer 39 verkeert in een uitstekende conditie. Op de locatie van deze boom is een sloot ingetekend. Om te onderzoeken of de boom behouden kan worden, is de kroonprojectie gemeten. De stam heeft een diameter van 70 centimeter. De kroonrand bevindt zich aan alle kanten op 4.5 meter afstand van de stam.

Foto links de reuzenzilverspar; Afbeelding rechts kroonprojectie.

Zoals genoemd is een uitzondering op het voorstel in ontwerp variant 1, boom 39, de reuzenzilverspar. Deze heeft een markante verschijning en een hoge resterende levensverwachting. Geadviseerd wordt deze boom daarom te handhaven en in te passen door de sloot ver genoeg buiten de groeiplaats aan te leggen. Lees de toelichting hierop in paragraaf 4.2.

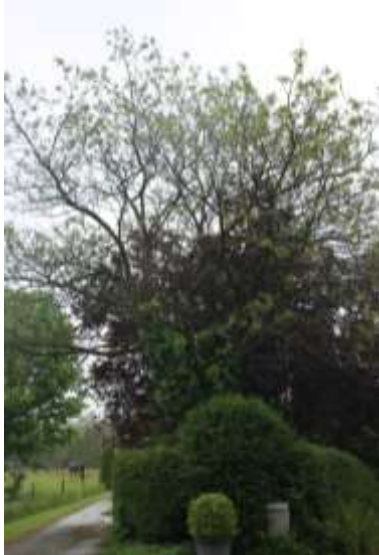
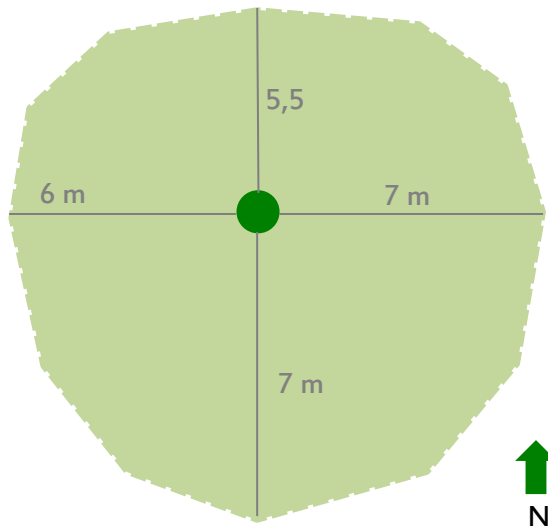
De trompetboom (*Catalpa bignonioides*) met nummer 210 staat op 5,5 en 7,5 meter afstand van twee sloten. De kroonrand bevindt zich aan de zuidwestzijde op 7 meter en aan de noordwestzijde op 6 meter afstand van de stam.

Foto links de trompetboom op de voorgrond; Afbeelding rechts kroonprojectie.

Op enkele plaatsen moet de bodem worden ontgraven nabij de groeiplaatsen van bestaande bomen. Dit betreft inlandse eiken 199 t/m 201 en 203 t/m 206, de reuzenzilverspar 39 en trompetboom 210. Hierbij moet worden voorkomen dat wortels en/of kroon beschadigd raken. De sloot kan tot de rand van de kroonprojectie worden aangelegd, zonder het wortelpakket of de kroonstructuur te beschadigen.

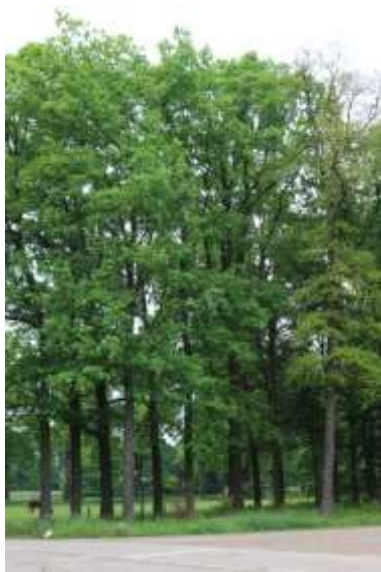
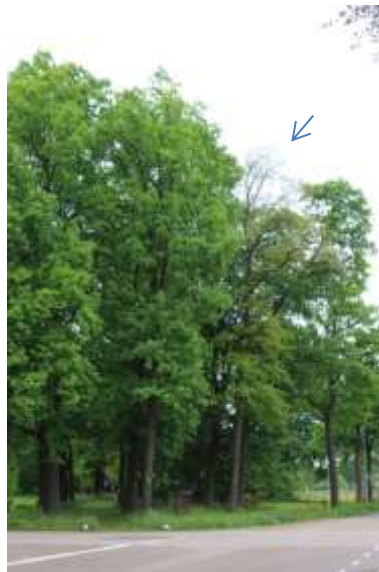
De eikenlaan van de Stichting het Geldersch Landschap begint bij de kruising van de Bataafseweg met de Steengroeveweg. De bomen met nummers 34 t/m 36 moeten voor de aanleg van het fietspad wijken. De boom met nummer 207 verkeert in vitaliteitsklasse 3 en heeft daarom een lage resterende levensverwachting.

Foto links, eikenlaan;  
foto rechts pijl wijst naar boom  
207 met vitaliteitsklasse 3.

Ten opzicht van ontwerp variant 1 is aan te raden de eik met nummer 207 te verwijderen. Het fietspad van de Steengroeveweg hierlangs komt te liggen. De resterende levensverwachting is laag, daarom wordt geadviseerd boom 207 te verwijderen.

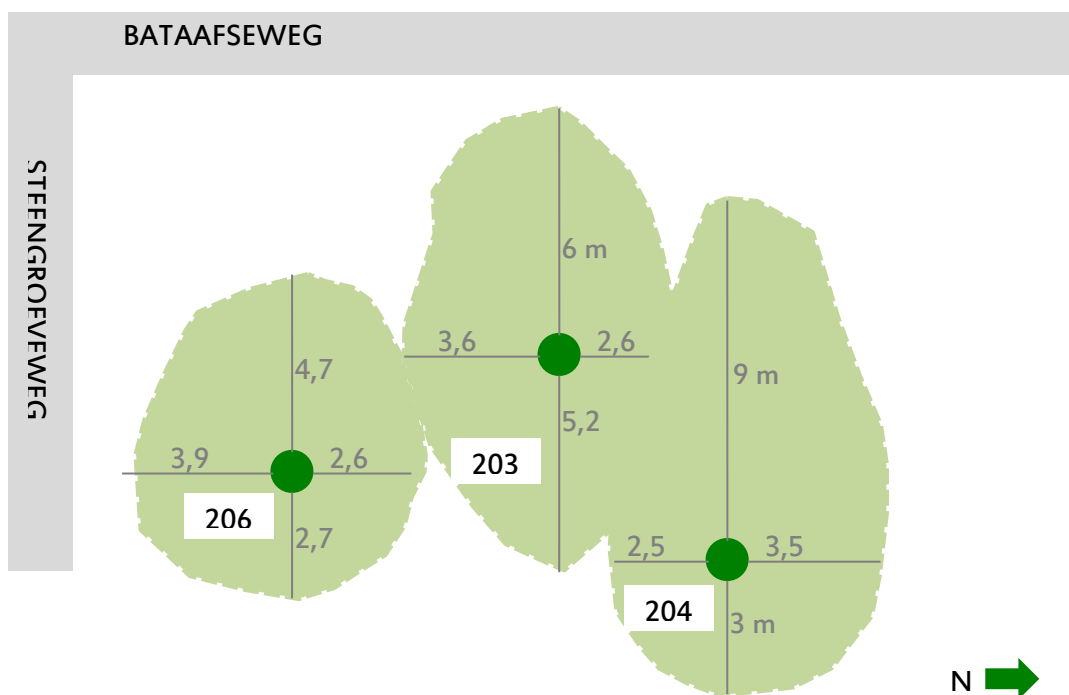
De bomen met nummers 203 t/m 206 worden op de huidige tekening gehandhaafd. Daarom zijn bij de eiken 203, 204 en 206 de kroonprojecties ingemeten. Boom 205 is buiten beschouwing gelaten omdat deze ver genoeg van het nieuw aan te leggen fietspad staat.

Afbeelding kroonprojecties laaneiken met nummers 203, 204 en 206.

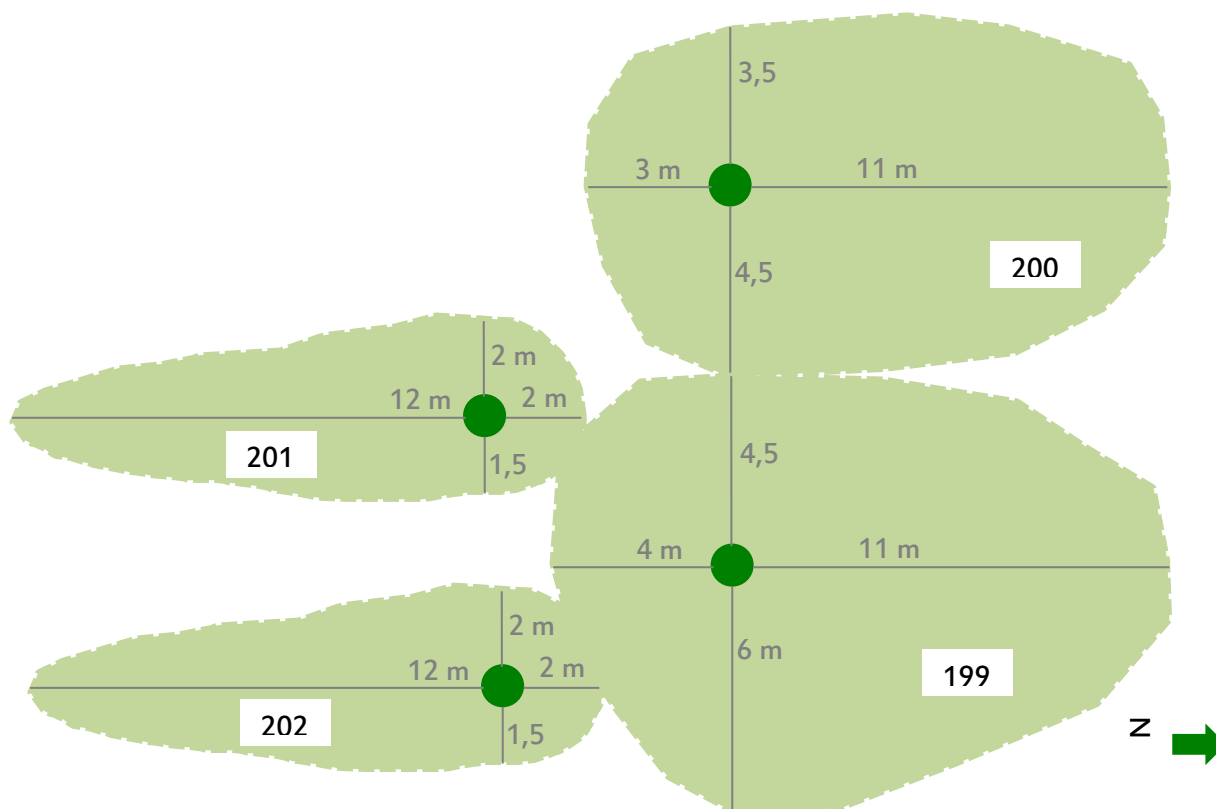
De eikenlaan naar een particuliere woning begint aan de Bataafseweg. Het fietspad komt op de locatie van de laaneiken met nummer 23 en 24. Deze worden verwijderd. De laanbomen met nummers 199 t/m 202 worden gespaard. Daarom zijn van dezen de kroonprojecties ingemeten.

Afbeelding kroonprojecties laaneiken met nummers 199 t/m 202.
