## Bomen Effect Analyse

bij 210 bomen langs de Bataafseweg in Winterswijk

Opdrachtgever: Gemeente Winterswijk  
Postbus 101  
7100 AC Winterswijk

Status: **Concept**  
Datum: 1 juni 2016

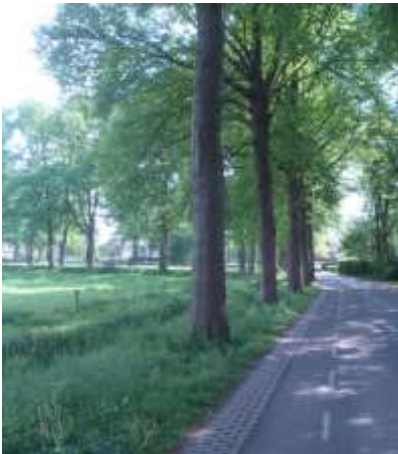
#### 3.3.1 Beoordelingsvak 1

Bomen : 1-36 en 199 - 209

Op een halve meter afstand van de weg staan volgroeide moeraseiken en linden. Er is één landschappelijke beplanting in de voortuin van een boerderij. Twee oprijlanen takken aan op de Bataafseweg.

Ontwerp: de wegverbreding vindt plaats op de locatie van de bomen. Een nieuw aan te leggen groenstrook loopt over een watervoerende sloot. Naast het nieuwe tracé voor het fietspad wordt een nieuwe greppel/sloot gegraven.

De straatbomen verdwijnen door de wegverbreding. In ontwerp variant 1 verdwijnen vier bomen van de landschappelijke beplanting in een tuin. In variant 3 blijven er twee van gehandhaafd. De eerste bomen in de lanen met de nummers 34 t/m 36 en 199-209, staan op en/of nabij het nieuwe fietspad. Vijf eiken verdwijnen en acht of negen eiken worden ingepast.

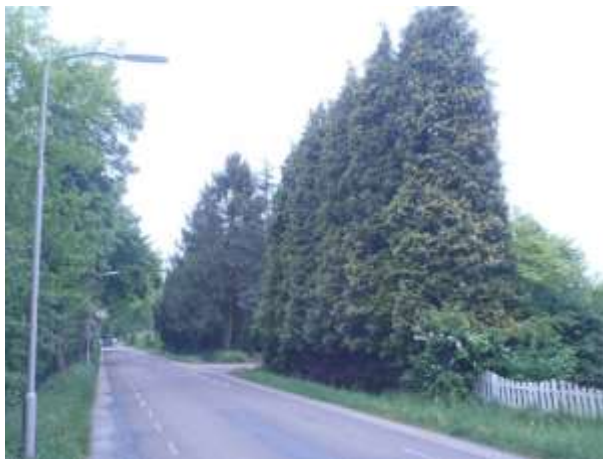
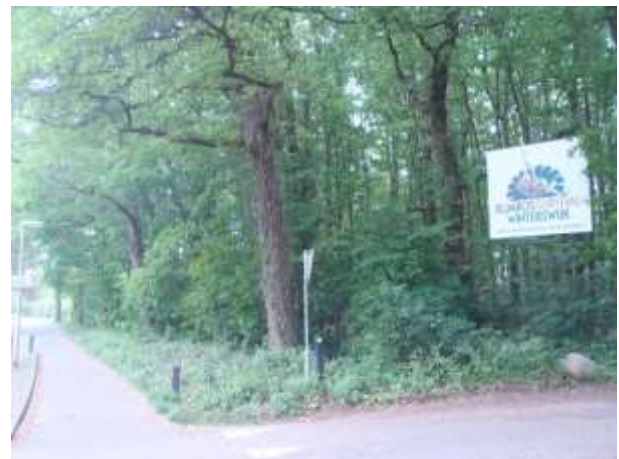
### 3.3.2 Beoordelingsvak 2

Omschrijving: oostzijde van het wegvak tussen Steengroeveweg en Laan van Hilberink. Hierlangs zijn gronden van particulieren die zijn ingericht als tuin en als klimbos. Er staan enkel volwassen moeraseiken langs de weg.

Ontwerp: de bomen langs de weg en in de voortuinen op het tracé verdwijnen voor de aanleg van variant 1. Op sommige plaatsen ligt een greppel of sloot op de plaats van een nieuw aan te leggen groenstrook. In ontwerp variant 3 blijven meer bomen gehandhaafd in de tuinen.

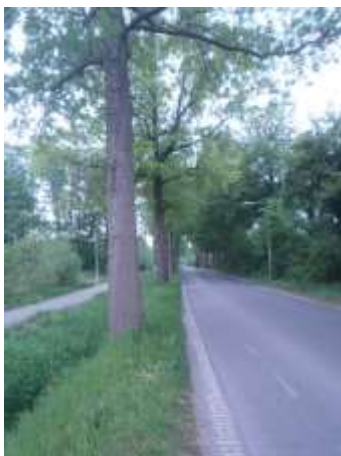
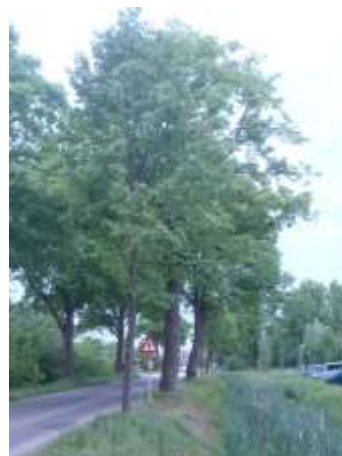
### 3.3.3 Beoordelingsvak 3

Omschrijving: oostelijke wegdeel tussen de laan van Hilberink en de Kottensweg.

Ontwerp: verbreding van het tracé loopt over de positie van de linden met nummers 75 tot en met boom 95. Deze bomen worden gekapt. Langs boom 96 tot en met 112 verandert niets aan de groeiplaats. Deze worden gehandhaafd.

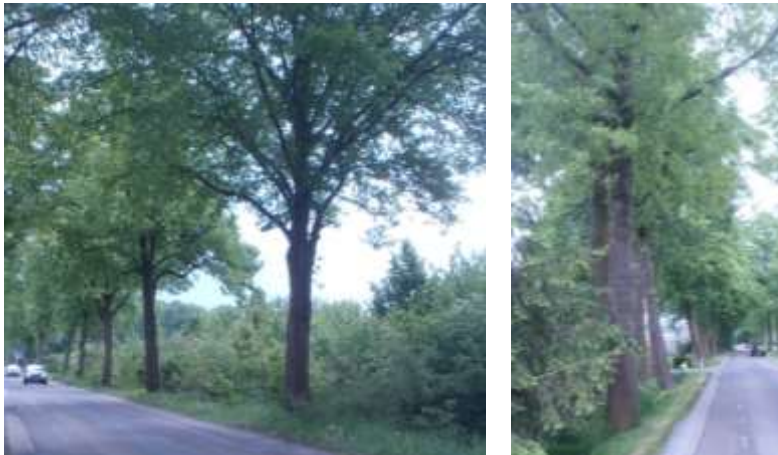
### 3.3.4 Beoordelingsvak 4

Omschrijving: westelijke wegdeel tussen de Kottensweg en de Laan van Hilberink.

Ontwerp: verbreding van de weg vindt plaats van de linden met nummers 113 tot 126. Deze bomen verdwijnen daardoor. Aan de groeiplaatsen van de bomen 127 tot en met 134 verandert niets. Deze bomen worden gehandhaafd.

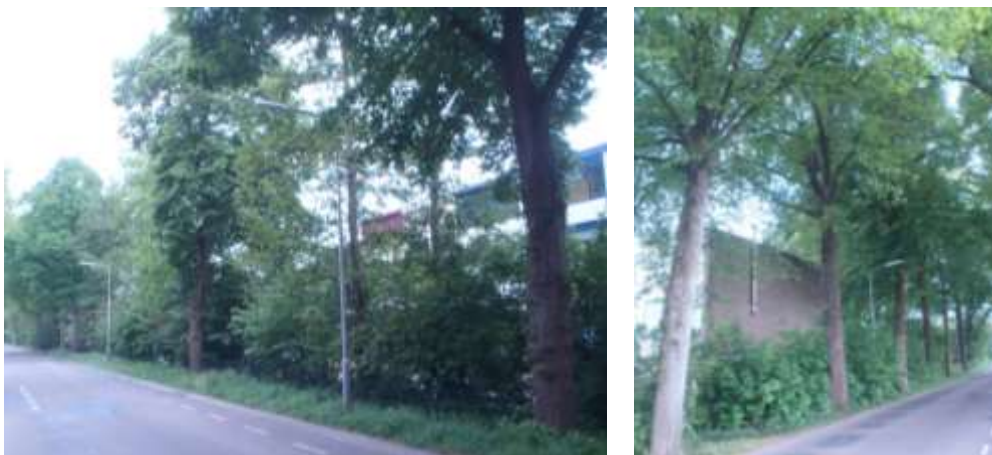
### 3.3.5 Beoordelingsvak 5

Omschrijving: westelijke wegdeel van de Laan van Hilberink tot de Vredenseweg. Tussen de woonwijk en de Bataafseweg bevindt zich een groenstrook met diverse soorten bomen en daaronder een struikbeplanting.

Ontwerp: verbreding vindt niet plaats in de groenstrook van boom 135 tot en met 207. Deze groenstrook wordt gehandhaafd.

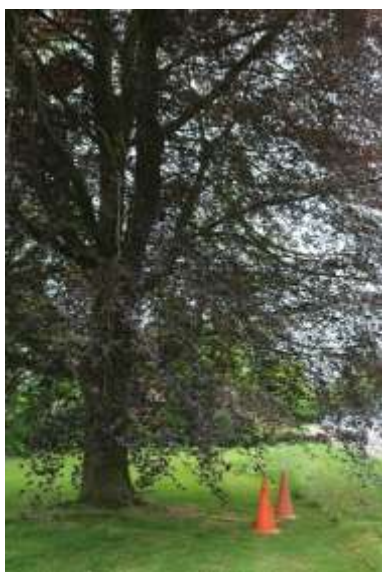
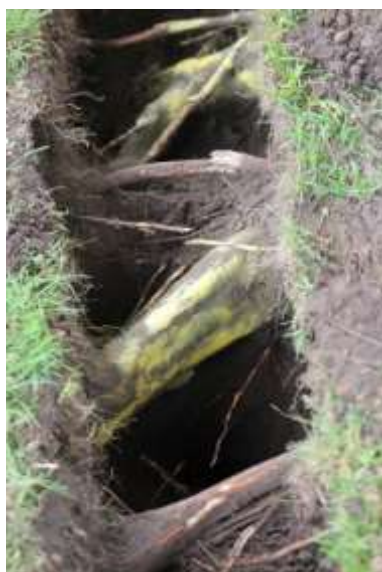
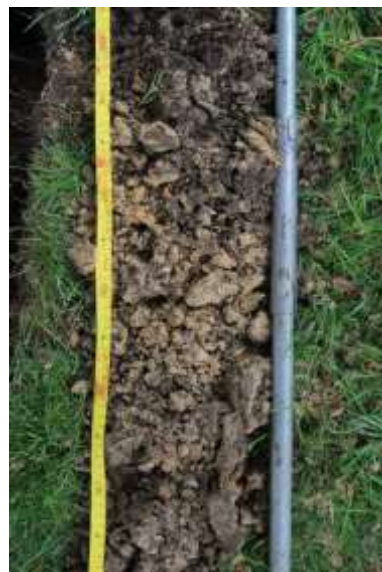
Op 2 meter ten noorden van de stamvoet van de rode beuk (*Fagus sylvatica 'Atropunicea'*) met nummer 209 is het fietspad ingetekend. Op deze afstand is daarom een profielsleuf gegraven.

Diepte	Beschrijving bodem	Beschrijving wortelpakket
0-40	Bruin, vochthoudend en licht leemhoudend zand	Op 15 cm diepte zijn de eerste grove stabiliteitswortels aanwezig met diameters van 5, 7 en 11 centimeter. Verder intensief doorworteld met fijne en middelfijne wortels.
40-80	Bont, vocht- en leemhoudend zand	Geen beworteling.
80-120	Overgang naar grijs vochtig leemhoudend zand, onderin is het profiel natter.	Geen beworteling.

Foto links, positie van het fietspad aangegeven met de oranje pylonen; foto midden profielsleuf tot aan de eerste gestelwortels op 15 cm diepte; foto rechts het aanwezige bodemprofiel van 40 tot 100 cm diepte zonder wortels.

Rode beuk 209 heeft een sterk ontwikkeld wortelpakket op 2 meter afstand van de stamvoet. Graven veroorzaakt grote schade. Op 3 meter afstand bevinden zich tot 40 centimeter enkel fijne wortels. Op deze afstand kan veilig gegraven worden. Hierbij wordt daarom geadviseerd om de grondwerker tot 40 centimeter diepte, te laten voorsteken en de aangetroffen wortels haaks te laten afzagen. Wortels tot 5 cm dikte mogen worden verwijderd door deze haaks af te zagen. Dikkere wortels blijven intact.

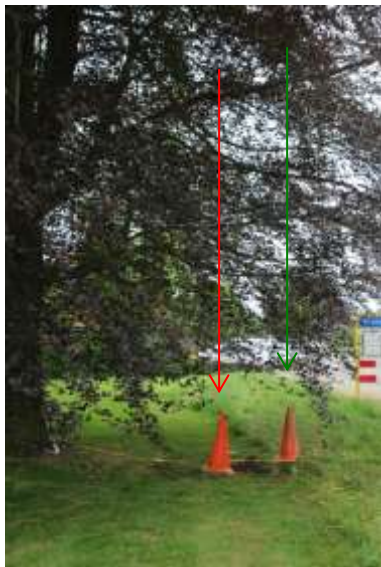
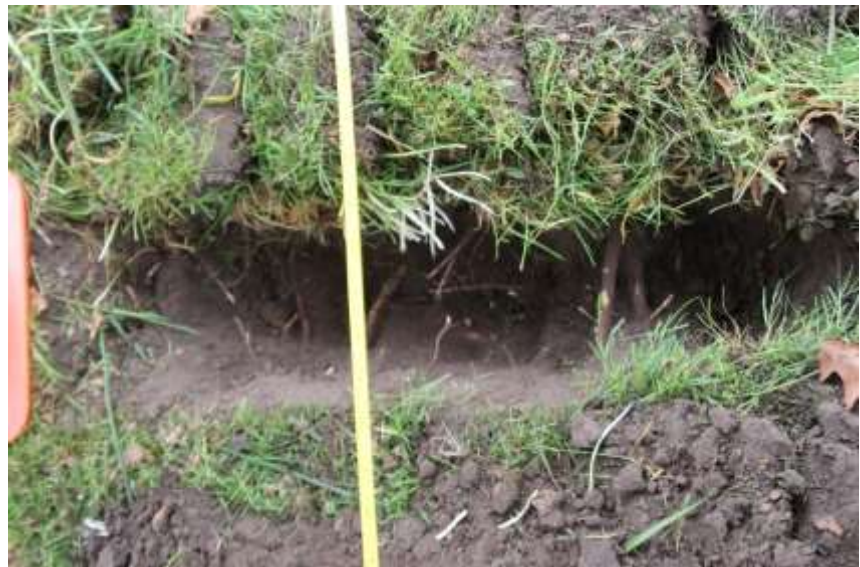
Diepte	Beschrijving bodem	Beschrijving wortelpakket
0-40	Bruin, vochthoudend en licht leemhoudend zand	Alleen fijne wortels met diameters van 1 tot 2 centimeter.
40-80	Bont, vocht- en leemhoudend zand	Geen beworteling.
80-120	Overgang naar grijs vochtig leemhoudend zand, onderin is het profiel natter.	Geen beworteling.

Foto links, de positie van het fietspad aangegeven met de rode pijl op 2 meter afstand van de stamvoet en de groene pijl wijst naar de proefsleuf op 3 meter afstand van de stamvoet; foto rechts profielsleuf met fijne wortels tot 40 centimeter diepte.

Ter hoogte van het ingetekende fietspad op 2 meter afstand van de stamvoet, bevindt zich een gesteltak. Deze gesteltak bevindt zich op 2.5 meter hoogte, heeft een diameter van 20 centimeter en groeit in westelijke richting. Deze gesteltak vertakt zich vervolgens in veel fijne zijtakken die blad vormen boven het toekomstige fietspad. Deze fijne zijtakken hebben diameters van 5 tot 8 centimeter.

Op 3 meter afstand van de stamvoet bevinden zich geen grove gesteltakken. De aanwezige takken zijn fijn vertakt en hebben diameters tot 5 centimeter.

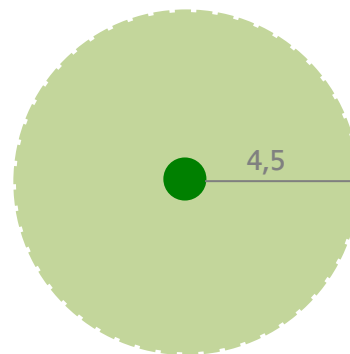
De reuzenzilverspar (*Abies grandis*) met nummer 39 verkeert in een uitstekende conditie. Op de locatie van deze boom is een sloot ingetekend. Om te onderzoeken of de boom behouden kan worden, is de kroonprojectie gemeten. De stam heeft een diameter van 70 centimeter. De kroonrand bevindt zich aan alle kanten op 4.5 meter afstand van de stam.

Foto links de reuzenzilverspar; Afbeelding rechts kroonprojectie.

Op enkele plaatsen moet de bodem worden ontgraven nabij de groeiplaatsen van bestaande bomen. Dit betreft inlandse eiken 199 t/m 201 en 203 t/m 206, de reuzenzilverspar 39 en trompetboom 210. Hierbij moet worden voorkomen dat wortels en/of kroon beschadigd raken. De sloot kan tot de rand van de kroonprojectie worden aangelegd, zonder het wortelpakket of de kroonstructuur te beschadigen.

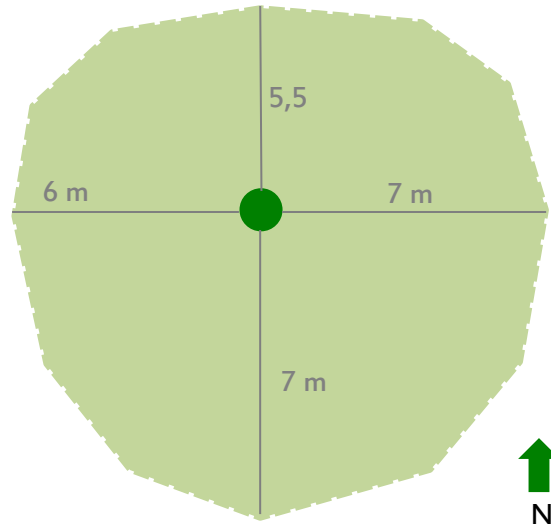
De trompetboom (*Catalpa bignonioides*) met nummer 210 staat op 5,5 en 7,5 meter afstand van twee sloten. De kroonrand bevindt zich aan de zuidwestzijde op 7 meter en aan de noordwestzijde op 6 meter afstand van de stam.

Foto links de trompetboom op de voorgrond; Afbeelding rechts kroonprojectie.

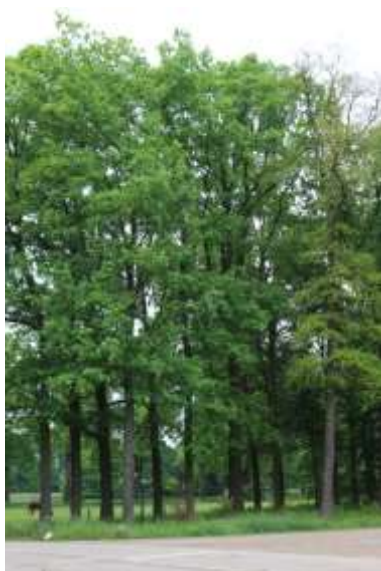
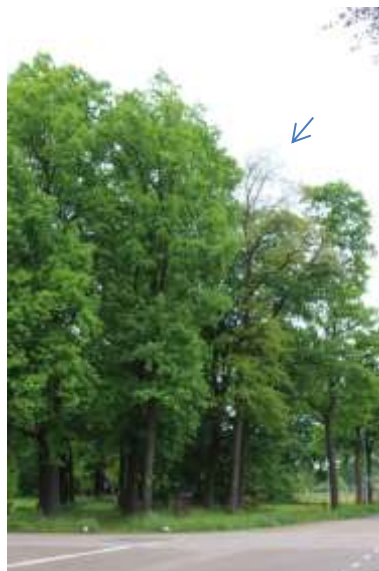
De eikenlaan van de Stichting het Geldersch Landschap begint bij de kruising van de Bataafseweg met de Steengroeveweg. De bomen met nummers 34 t/m 36 moeten voor de aanleg van het fietspad wijken. De boom met nummer 207 verkeert in vitaliteitsklasse 3 en heeft daarom een lage resterende levensverwachting.

Foto links, eikenlaan;  
foto rechts pijl wijst naar boom 207 met vitaliteitsklasse 3.

Ten opzicht van ontwerp variant 1 is aan te raden de eik met nummer 207 te verwijderen. Het fietspad van de Steengroeveweg hierlangs komt te liggen. De resterende levensverwachting is laag, daarom wordt geadviseerd boom 207 te verwijderen.

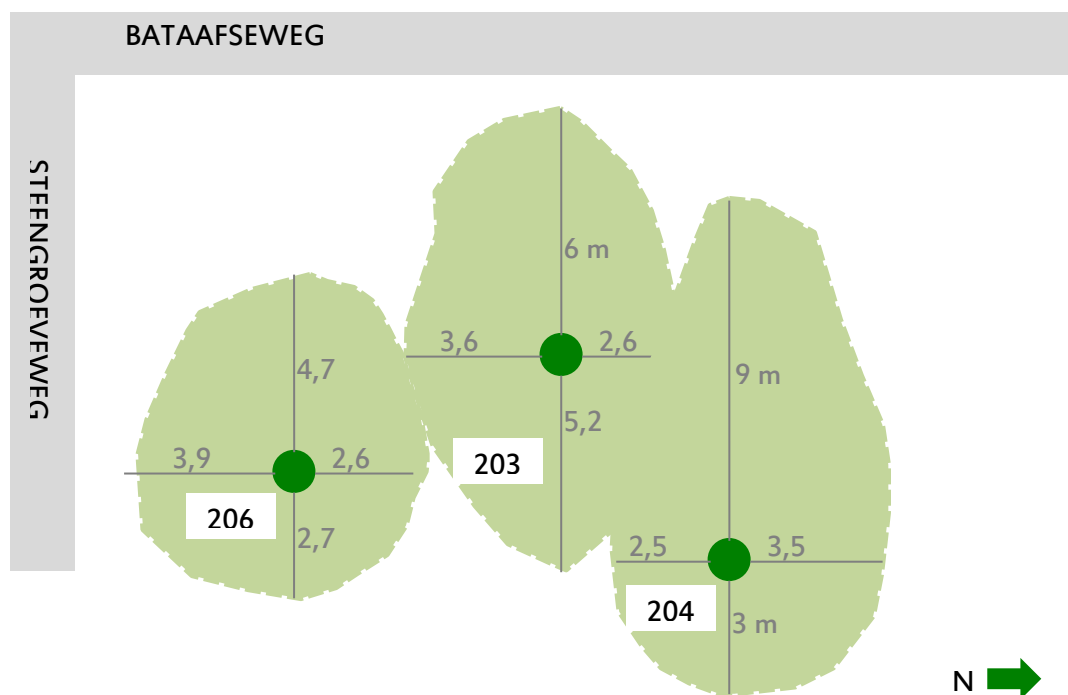
De bomen met nummers 203 t/m 206 worden op de huidige tekening gehandhaafd. Daarom zijn bij de eiken 203, 204 en 206 de kroonprojecties ingemeten. Boom 205 is buiten beschouwing gelaten omdat deze ver genoeg van het nieuw aan te leggen fietspad staat.

Afbeelding kroonprojecties laaneiken met nummers 203, 204 en 206.

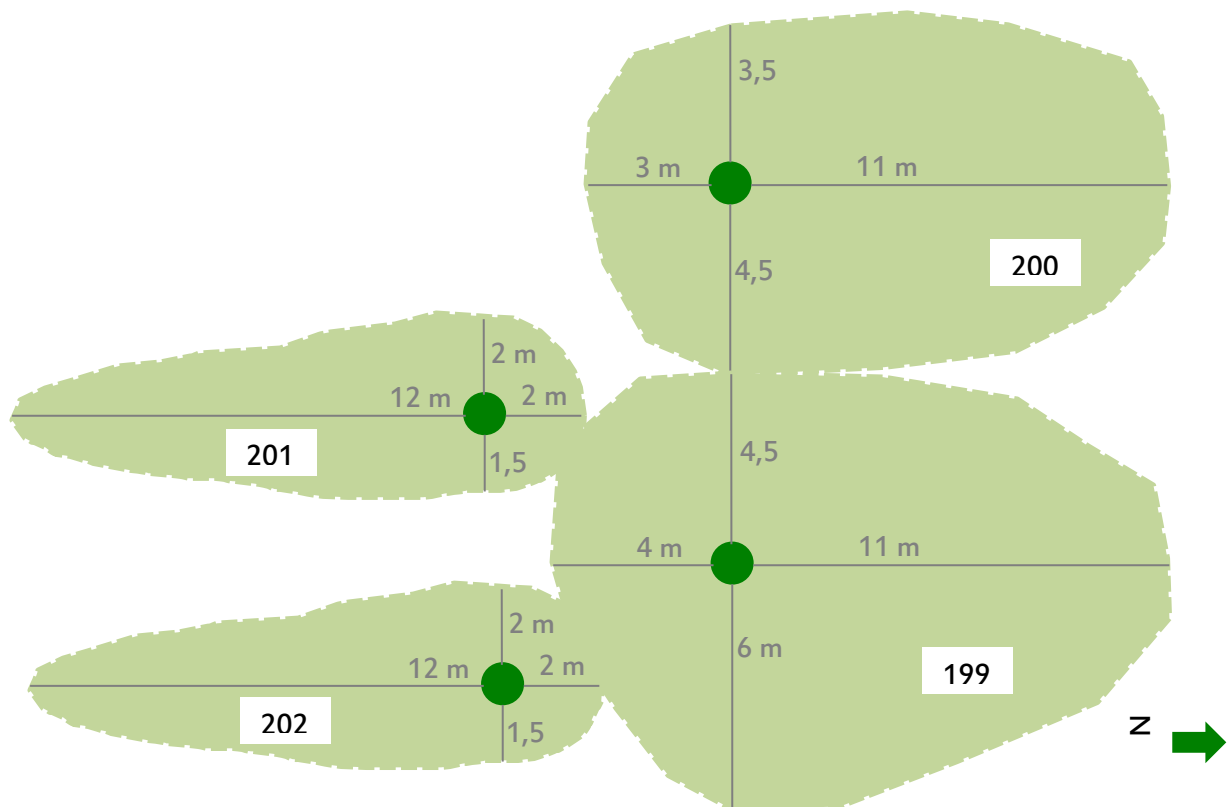
De eikenlaan naar een particuliere woning begint aan de Bataafseweg. Het fietspad komt op de locatie van de laaneiken met nummer 23 en 24. Deze worden verwijderd. De laanbomen met nummers 199 t/m 202 worden gespaard. Daarom zijn van dezen de kroonprojecties ingemeten.

Afbeelding kroonprojecties laaneiken met nummers 199 t/m 202.
