Bekeringweg 14 en 16 te Kotten

Opdrachtgever: Dienst Landelijk Gebied, Postbus 9079 Arnhem / dhr. Nijhof

Obelink asbestinventarisatie  
SCA-certificaatnr. 01-D010022.01  
Projectnummer: 2014141  
Datum onderzoek: 21-03-2014  
Controleur M. Obelink

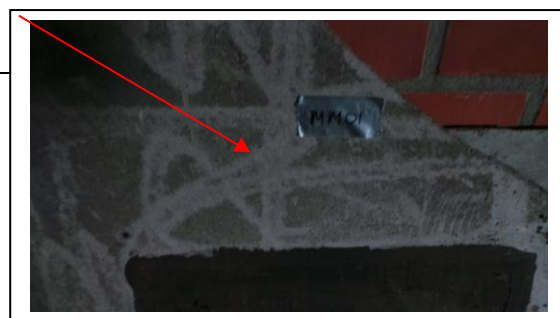
Bron	: 1
Certificaatnummer	: 2014.010802.1
Resultaat	: 10-15 % Chrysotiel
Hechtgebonden	: Ja
Omschrijving	: MM-01 plaat
Plaats	: In garage
Hoeveelheid	: 2m <sup>2</sup>
Bereikbaarheid	: Goed
Bevestigd	: Los
Klasse indeling	: 1
Opmerking	: Voor aanvullende informatie zie SMA-rt, pagina 34.

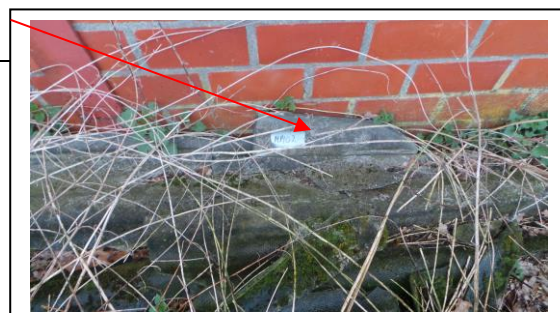
Bron	: 2
Certificaatnummer	: 2014.010802.1
Resultaat	: 10-15 % Chrysotiel
Hechtgebonden	: Ja
Omschrijving	: MM-02 restanten
Plaats	: Achter werktuigberging
Hoeveelheid	: 10m <sup>2</sup>
Bereikbaarheid	: Goed
Bevestigd	: Los
Klasse indeling	: 2
Opmerking	: Voor aanvullende informatie zie SMA-rt, pagina 35.

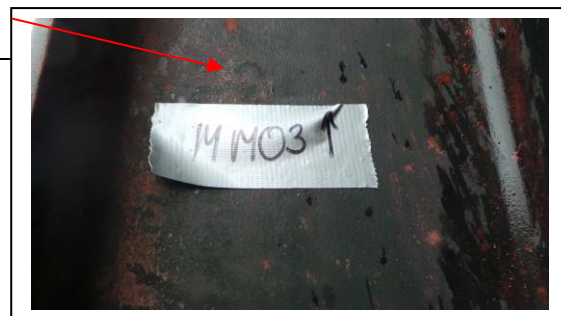
Bron : 3  
 Certificaatnummer : 2014.010802.1  
 Resultaat : 10-15 % Chrysotiel  
 Hechtgebonden : Ja  
 Omschrijving : MM-03 golfplaten  
 Plaats : Werktuigenberging/garage  
 Hoeveelheid : 224m<sup>2</sup>  
 Bereikbaarheid : Goed  
 Bevestigd : Geschroefd  
 Klasse indeling : 2  
 Opmerking : Voor aanvullende informatie zie SMA-rt, pagina 36.

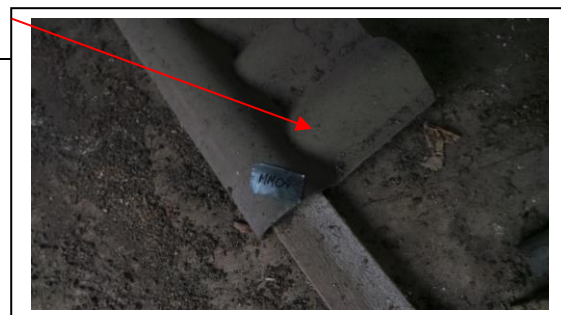
Bron : 4  
 Certificaatnummer : 2014.010802.1  
 Resultaat : 10-15 % Chrysotiel  
 Hechtgebonden : Ja  
 Omschrijving : MM-04 nokstukken binnen  
 Plaats : Op zolder in de garage  
 Hoeveelheid : 2m<sup>2</sup>  
 Bereikbaarheid : Goed  
 Bevestigd : Los  
 Klasse indeling : 1  
 Opmerking : Voor aanvullende informatie zie SMA-rt, pagina 37.

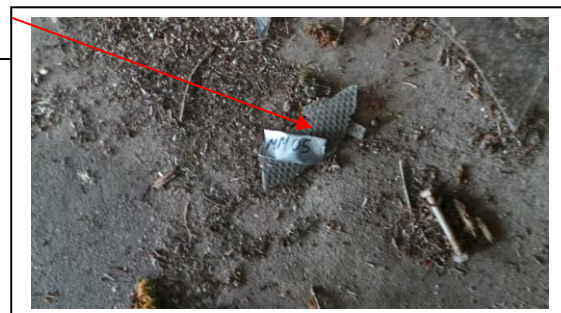
Bron : 5  
 Certificaatnummer : 2014.010802.1  
 Resultaat : 10-15 % Chrysotiel  
 Hechtgebonden : Ja  
 Omschrijving : MM-05 restanten  
 Plaats : In de werktuigenberging  
 Hoeveelheid : Verspreid over 95m<sup>2</sup>  
 Bereikbaarheid : Goed  
 Bevestigd : Los  
 Klasse indeling : 2  
 Opmerking : Dit dient in containment verwijderd te worden.  
 Voor aanvullende informatie zie SMA-rt, pagina 38.

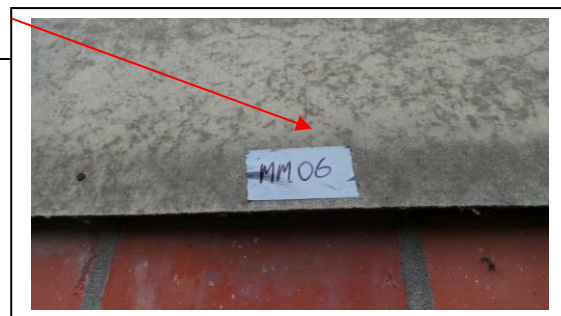
Bron : 6  
 Certificaatnummer : 2014.010802.1  
 Resultaat : 2-5 % Chrysotiel  
 Hechtgebonden : Ja  
 Omschrijving : MM-06 gevelplaten  
 Plaats : Varkensschuur (2)  
 Hoeveelheid : 84m<sup>2</sup>  
 Bereikbaarheid : Goed  
 Bevestigd : Gespijkerd  
 Klasse indeling : 2  
 Opmerking : Voor aanvullende informatie zie SMA-rt, pagina 39.

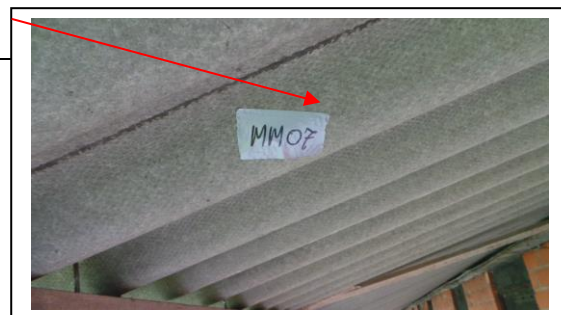
Bron : 7  
 Certificaatnummer : 2014.010802.1  
 Resultaat : 10-15 % Chrysotiel  
 Hechtgebonden : Ja  
 Omschrijving : MM-07 golfplaten + nokstukken  
 en gevelstukken  
 Plaats : Varkensschuur (2)  
 Hoeveelheid : 1279m<sup>2</sup> (incl. MM-09)  
 Bereikbaarheid : Goed  
 Bevestigd : Geschroefd  
 Klasse indeling : 2  
 Opmerking : Voor aanvullende informatie zie SMA-rt, pagina 36.

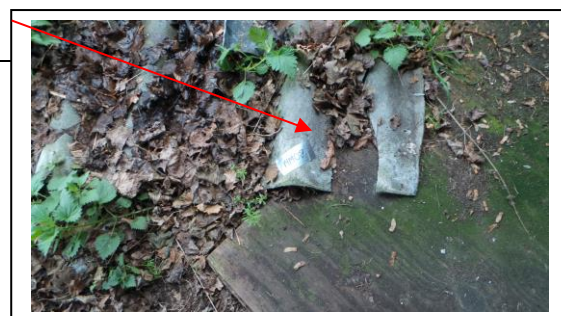
Bron : 8  
 Certificaatnummer : 2014.010802.1  
 Resultaat : 10-15 % Chrysotiel  
 Hechtgebonden : Ja  
 Omschrijving : MM-08 restanten  
 Plaats : Buiten bij de varkensschuur  
 Hoeveelheid : Verspreid over 20m<sup>2</sup>  
 Bereikbaarheid : Goed  
 Bevestigd : Los  
 Klasse indeling : 2  
 Opmerking : Voor aanvullende informatie zie SMA-rt, pagina 40.

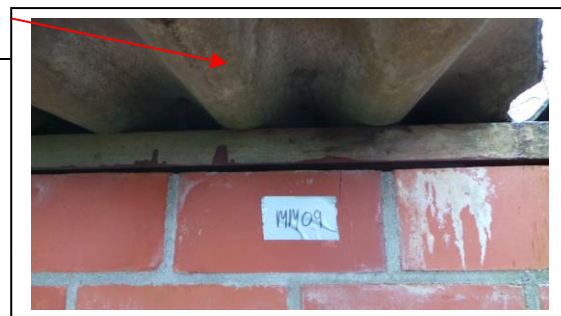
Bron : 9  
 Certificaatnummer : 2014.010802.1  
 Resultaat : 10-15 % Chrysotiel  
 Hechtgebonden : Ja  
 Omschrijving : MM-09 golfplaten  
 Plaats : Dak achter varkensschuur (2)  
 Hoeveelheid : 1279m<sup>2</sup> (incl. MM-07)  
 Bereikbaarheid : Goed  
 Bevestigd : Geschroefd  
 Klasse indeling : 2  
 Opmerking : Voor aanvullende informatie zie SMA-rt, pagina 36.

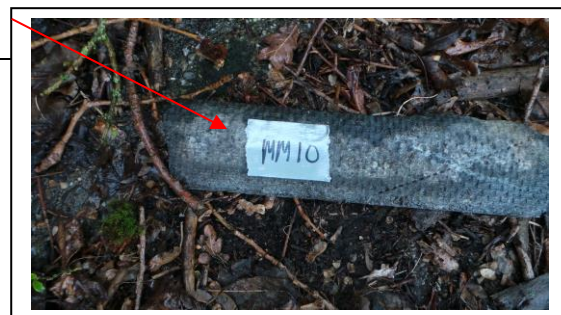
Bron : 10  
 Certificaatnummer : 2014.010802.1  
 Resultaat : 10-15 % Chrysotiel  
 Hechtgebonden : Ja  
 Omschrijving : MM-10 restanten  
 Plaats : Achter varkensschuur (2)  
 Hoeveelheid : Verspreid over 10m<sup>2</sup>  
 Bereikbaarheid : Goed  
 Bevestigd : Los  
 Klasse indeling : 2  
 Opmerking : Voor aanvullende informatie zie SMA-rt, pagina 40.

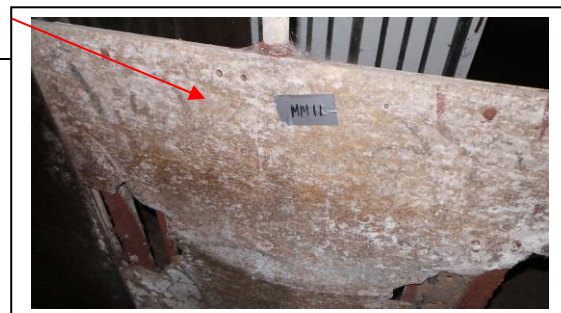
Bron : 11  
 Certificaatnummer : 2014.010802.1  
 Resultaat : 10-15 % Chrysotiel  
 Hechtgebonden : Ja  
 Omschrijving : MM-11 schotten  
 Plaats : Varkensschuur (2)  
 Hoeveelheid : 1m<sup>2</sup> per stuk, 32 stuks  
 Bereikbaarheid : Goed  
 Bevestigd : Gestort  
 Klasse indeling : 2  
 Opmerking : Dit dient in containment verwijderd te worden.  
 Voor aanvullende informatie zie SMA-rt, pagina 41.

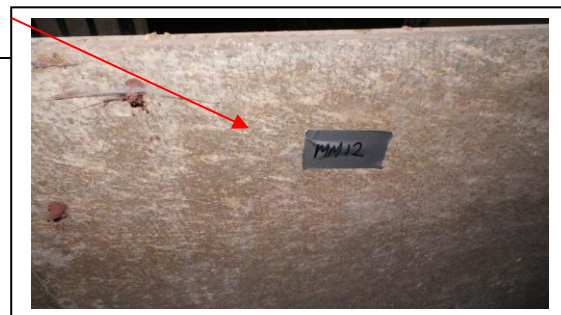
Bron : 12  
 Certificaatnummer : 2014.010802.1  
 Resultaat : 10-15 % Chrysotiel  
 Hechtgebonden : Ja  
 Omschrijving : MM-12 deurtjes  
 Plaats : Varkensschuur (2)  
 Hoeveelheid : 1m<sup>2</sup>, 16 stuks  
 Bereikbaarheid : Goed  
 Bevestigd : Hangt in scharnieren  
 Klasse indeling : 1  
 Opmerking : Voor aanvullende informatie zie SMA-rt, pagina 42.

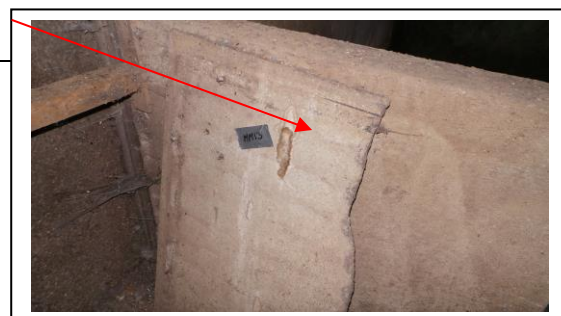
Bron : 13  
 Certificaatnummer : 2014.010802.1  
 Resultaat : 10-15 % Chrysotiel  
 Hechtgebonden : Ja  
 Omschrijving : MM-13 restanten plaat  
 Plaats : In de varkensschuur (2)  
 Hoeveelheid : 1m<sup>2</sup>  
 Bereikbaarheid : Goed  
 Bevestigd : Los  
 Klasse indeling : 1  
 Opmerking : Voor aanvullende informatie zie SMA-rt, pagina 43.

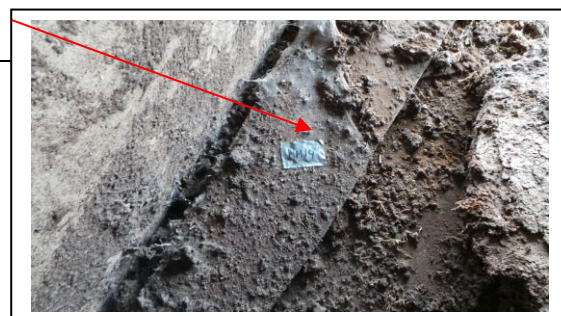
Bron : 14  
 Certificaatnummer : 2014.010802.1  
 Resultaat : 10-15 % Chrysotiel  
 Hechtgebonden : Ja  
 Omschrijving : MM-14 restanten  
 Plaats : In varkensschuur (2)  
 Hoeveelheid : 1m<sup>2</sup>  
 Bereikbaarheid : Goed  
 Bevestigd : Los  
 Klasse indeling : 1  
 Opmerking : Voor aanvullende informatie zie SMA-rt, pagina 43.

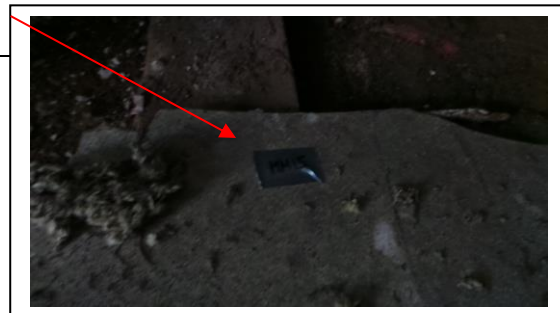
Bron : 15  
 Certificaatnummer : 2014.010802.1  
 Resultaat : 10-15 % Chrysotiel  
 Hechtgebonden : Ja  
 Omschrijving : MM-15 restanten plaat  
 Plaats : In varkensschuur (2)  
 Hoeveelheid : 0,60m<sup>2</sup>  
 Bereikbaarheid : Goed  
 Bevestigd : Los  
 Klasse indeling : 1  
 Opmerking : Voor aanvullende informatie zie SMA-rt, pagina 43.

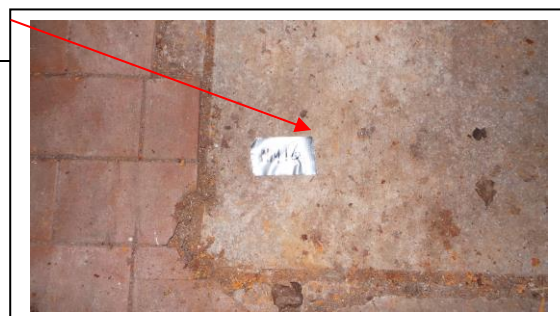
Bron : 16  
 Certificaatnummer : 2014.010802.1  
 Resultaat : 10-15 % Chrysotiel  
 Hechtgebonden : Ja  
 Omschrijving : MM-16 putdeksels  
 Plaats : Varkensschuur (2)  
 Hoeveelheid : 5x 0,5m<sup>2</sup>  
 Bereikbaarheid : Goed  
 Bevestigd : Los  
 Klasse indeling : 1  
 Opmerking : Voor aanvullende informatie zie SMA-rt, pagina 44.

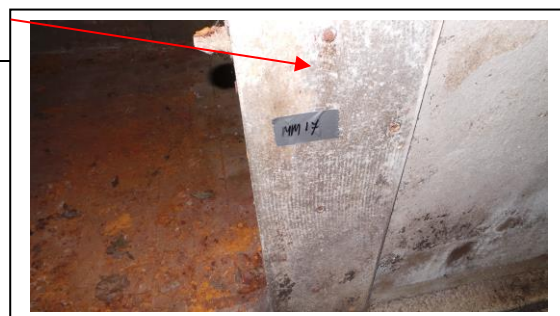
Bron : 17  
 Certificaatnummer : 2014.010802.1  
 Resultaat : 10-15 % Chrysotiel  
 Hechtgebonden : Ja  
 Omschrijving : MM-17 schotten  
 Plaats : Varkensschuur (2)  
 Hoeveelheid : 8 stuks x 0,5m<sup>2</sup> per stuk  
 Bereikbaarheid : Goed  
 Bevestigd : Geschroefd en gestort  
 Klasse indeling : 2  
 Opmerking : Dit dient in containment verwijderd te worden.  
 Voor aanvullende informatie zie SMA-rt, pagina 41.

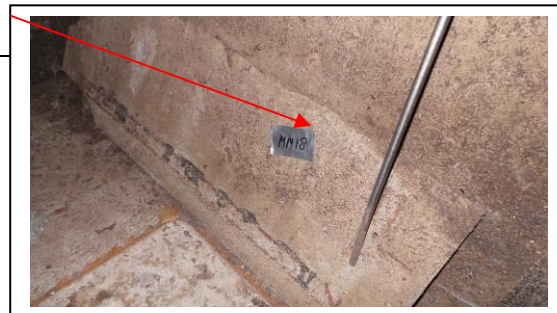
Bron : 18  
Certificaatnummer : 2014.010802.1  
Resultaat : 10-15 % Chrysotiel  
Hechtgebonden : Ja  
Omschrijving : MM-18 plaat restanten  
Plaats : Varkensschuur (2)  
Hoeveelheid : 0,5m<sup>2</sup>  
Bereikbaarheid : Goed  
Bevestigd : Los  
Klasse indeling : 1  
Opmerking : Voor aanvullende informatie zie SMA-rt, pagina 45.

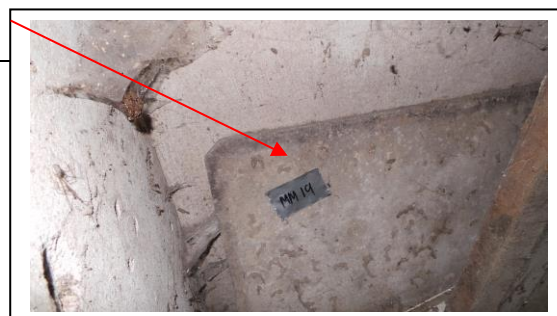
Bron : 19  
Certificaatnummer : 2014.010802.1  
Resultaat : 10-15 % Chrysotiel  
Hechtgebonden : Ja  
Omschrijving : MM-19 restanten putdeksel  
Plaats : Varkensschuur (2)  
Hoeveelheid : 0,5m<sup>2</sup>  
Bereikbaarheid : Goed  
Bevestigd : Los  
Klasse indeling : 1  
Opmerking : Voor aanvullende informatie zie SMA-rt, pagina 45.

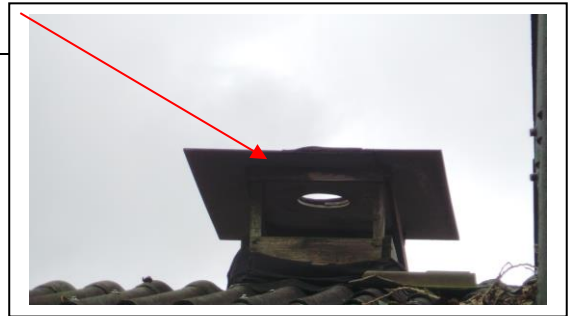
Bron : 21  
 Certificaatnummer : 2014.010802.1  
 Resultaat : 10-15 % Chrysotiel  
 Hechtgebonden : Ja  
 Omschrijving : MM-21 kokers + restanten op dak  
 Plaats : Dak van varkensschuur (2)  
 Hoeveelheid : 5 kokers  
 Bereikbaarheid : Goed  
 Bevestigd : Gespijkerd  
 Klasse indeling : 2  
 Opmerking : Voor aanvullende informatie zie SMA-rt, pagina 46.

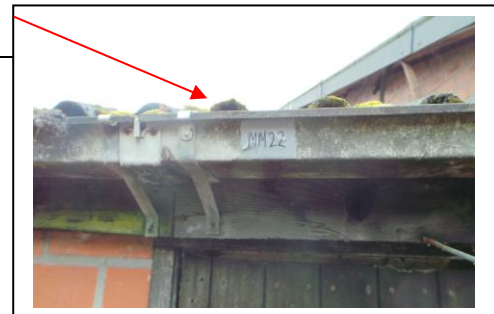
Bron : 22  
 Certificaatnummer : 2014.010802.1  
 Resultaat : 10-15 % Chrysotiel  
 Hechtgebonden : Ja  
 Omschrijving : MM-22 golfplaten + nok  
 Plaats : Varkensschuur (3)  
 Hoeveelheid : 516m<sup>2</sup>  
 Bereikbaarheid : Goed  
 Bevestigd : Geschroefd  
 Klasse indeling : 2  
 Opmerking : Voor aanvullende informatie zie SMA-rt, pagina 36.

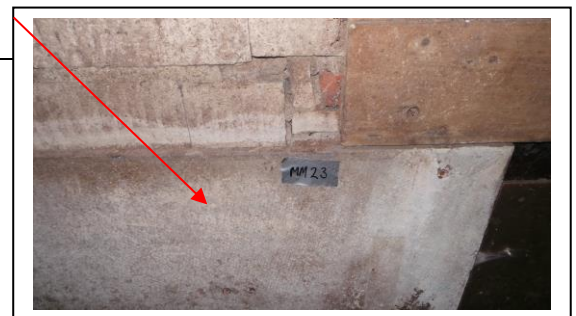
Bron : 23  
 Certificaatnummer : 2014.010802.1  
 Resultaat : 10-15 % Chrysotiel  
 Hechtgebonden : Ja  
 Omschrijving : MM-23 schotten  
 Plaats : Varkensschuur (3)  
 Hoeveelheid : 4 stuks, 12m<sup>2</sup> totaal  
 Bereikbaarheid : Goed  
 Bevestigd : Gestort  
 Klasse indeling : 2  
 Opmerking : Dit dient in containment verwijderd te worden.  
 Voor aanvullende informatie zie SMA-rt, pagina 41.

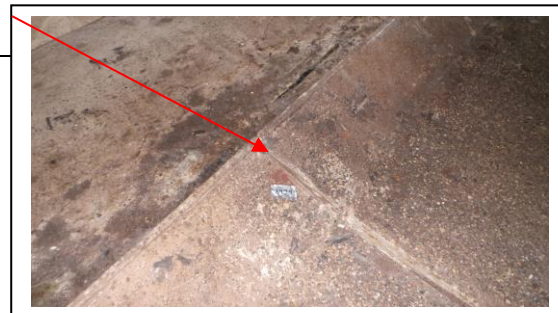
Bron : 24  
 Certificaatnummer : 2014.010802.1  
 Resultaat : 10-15 % Chrysotiel  
 Hechtgebonden : Ja  
 Omschrijving : MM-24 restanten schaamschot  
 Plaats : Varkensschuur (3)  
 Hoeveelheid : 0,30m<sup>2</sup> per stuk, 6 stuks  
 Bereikbaarheid : Goed  
 Bevestigd : Gestort  
 Klasse indeling : 2  
 Opmerking : Dit dient in containment verwijderd te worden.  
 Voor aanvullende informatie zie SMA-rt, pagina 41.

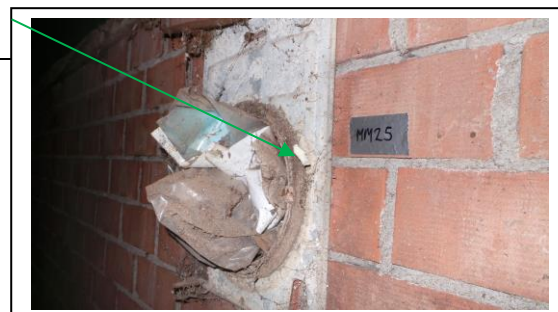
Bron : 25  
 Certificaatnummer : 2014.010802.1  
 Resultaat : < 0,1% geen asbest  
 Hechtgebonden : N.v.t.  
 Omschrijving : MM-25 koord  
 Plaats : Bij kacheldoorvoer varkensschuur (3)

Hoeveelheid : 1 koord  
 Bereikbaarheid : Goed  
 Bevestigd : Geklemd  
 Klasse indeling : N.v.t.  
 Opmerking : Het koord is asbestvrij.

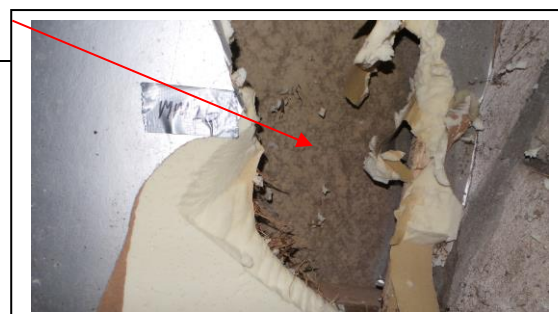
Bron : 26  
 Certificaatnummer : 2014.010802.1  
 Resultaat : 2-5 % Chrysotiel  
 Hechtgebonden : Ja  
 Omschrijving : MM-26 dakbeschot  
 Plaats : Varkensschuur (3)  
 Hoeveelheid : 15m<sup>2</sup>  
 Bereikbaarheid : Goed  
 Bevestigd : Gespijkerd  
 Klasse indeling : 2  
 Opmerking : Voor aanvullende informatie zie SMA-rt, pagina 47.

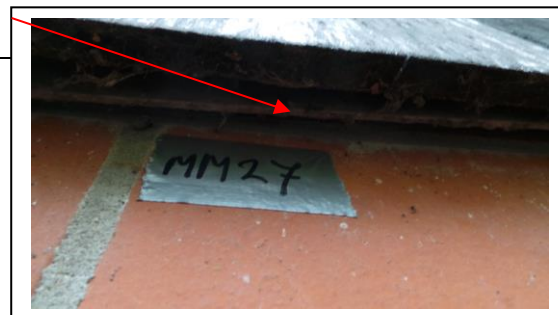
Bron : 27  
 Certificaatnummer : 2014.010802.1  
 Resultaat : 2-5 % Chrysotiel  
 Hechtgebonden : Ja  
 Omschrijving : MM-27 gevelplaat  
 (achter houten gevel)  
 Plaats : Varkensschuur (3)  
 Hoeveelheid : 20m<sup>2</sup>  
 Bereikbaarheid : Goed  
 Bevestigd : Gespijkerd  
 Klasse indeling : 2  
 Opmerking : Voor aanvullende informatie zie SMA-rt, pagina 48.

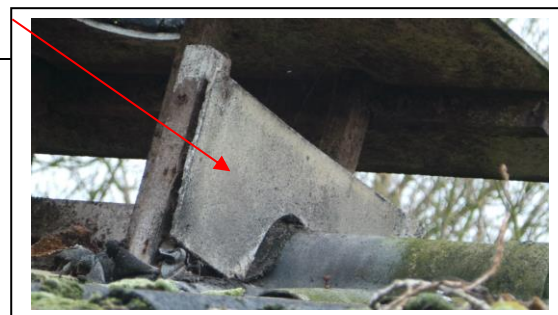
Bron : 28  
 Certificaatnummer : 2014.010802.1  
 Resultaat : 2-5 % Chrysotiel  
 Hechtgebonden : Ja  
 Omschrijving : MM-28 kokers  
 Plaats : Dak varkensschuur (3)  
 Hoeveelheid : 5 kokers  
 Bereikbaarheid : Goed  
 Bevestigd : Gespijkerd  
 Klasse indeling : 2  
 Opmerking : Voor aanvullende informatie zie SMA-rt, pagina 46.

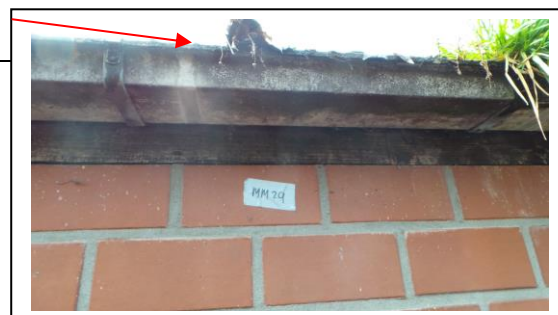
Bron : 29  
 Certificaatnummer : 2014.010802.1  
 Resultaat : 10-15 % Chrysotiel  
 Hechtgebonden : Ja  
 Omschrijving : MM-29 golfplaten  
 Plaats : Varkensschuur (4)  
 Hoeveelheid : 570m<sup>2</sup>  
 Bereikbaarheid : Goed  
 Bevestigd : Geschroefd  
 Klasse indeling : 2  
 Opmerking : Voor aanvullende informatie zie SMA-rt, pagina 36.

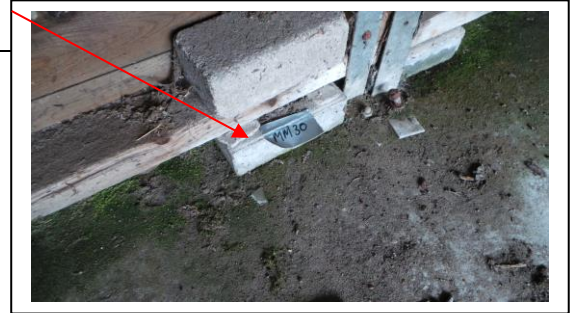
Bron : 30  
 Certificaatnummer : 2014.010802.1  
 Resultaat : 5-10 % Chrysotiel  
 Hechtgebonden : Ja  
 Omschrijving : MM-30 stelplaatjes op fundering  
 Plaats : Werktuigberging  
 Hoeveelheid : Zie tekening  
 Bereikbaarheid : Goed  
 Bevestigd : Geklemd  
 Klasse indeling : 1  
 Opmerking : Voor aanvullende informatie zie SMA-rt, pagina 49.

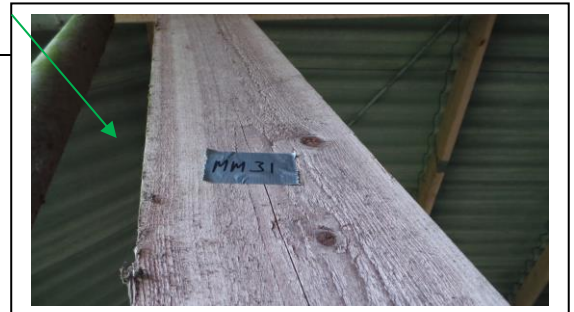
Bron : 31  
 Certificaatnummer : 2014.010802.1  
 Resultaat : <0,1% geen asbest  
 Hechtgebonden : N.v.t.  
 Omschrijving : MM-31 golfplaten  
 Plaats : Deel van werktuigenberging  
 Hoeveelheid : 45m<sup>2</sup>  
 Bereikbaarheid : Goed  
 Bevestigd : Geschroefd  
 Klasse indeling : N.v.t.  
 Opmerking : De golfplaten op een deel van de werktuigberging zijn asbestvrij.

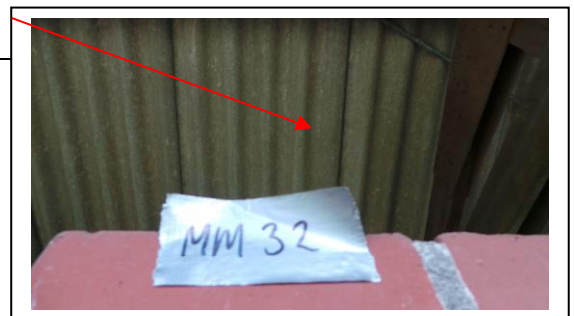
Bron : 32  
 Certificaatnummer : 2014.010802.1  
 Resultaat : 10-15 % Chrysotiel  
 Hechtgebonden : Ja  
 Omschrijving : MM-32 golfplaten  
 Plaats : Werktuigenberging / kalveren  
 Hoeveelheid : 60m<sup>2</sup>  
 Bereikbaarheid : Goed  
 Bevestigd : Geschroefd  
 Klasse indeling : 2  
 Opmerking : Voor aanvullende informatie zie SMA-rt, pagina 36.

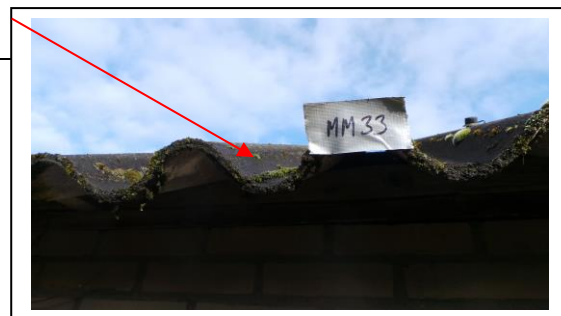
Bron : 33  
 Certificaatnummer : 2014.010802.1  
 Resultaat : 10-15 % Chrysotiel  
 Hechtgebonden : Ja  
 Omschrijving : MM-02 golfplaten  
 Plaats : Kippenschuur  
 Hoeveelheid : 75m<sup>2</sup>  
 Bereikbaarheid : Goed  
 Bevestigd : Geschroefd  
 Klasse indeling : 2  
 Opmerking : Voor aanvullende informatie zie SMA-rt, pagina 36.

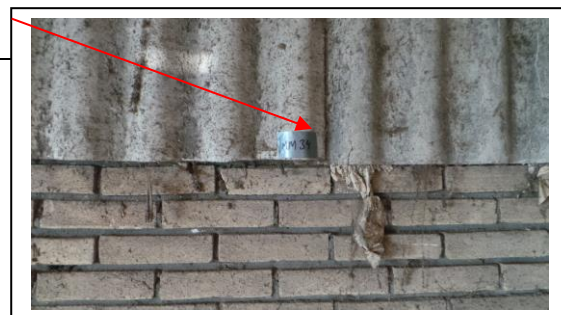
Bron : 34  
 Certificaatnummer : 2014.010802.1  
 Resultaat : 10-15 % Chrysotiel  
 Hechtgebonden : Ja  
 Omschrijving : MM-34 golfplaten  
 Plaats : Wand kippenschuur  
 Hoeveelheid : 7m<sup>2</sup>  
 Bereikbaarheid : Goed  
 Bevestigd : Geschroefd  
 Klasse indeling : 2  
 Opmerking : Dit dient in containment verwijderd te worden.  
 Voor aanvullende informatie zie SMA-rt, pagina 50.

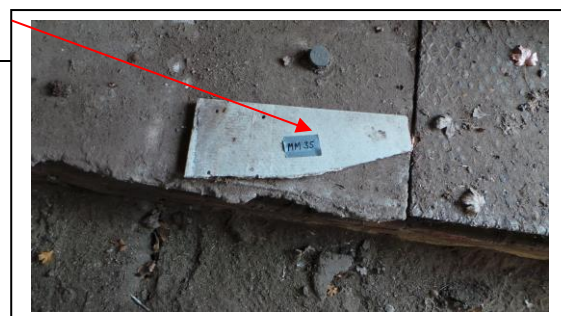
Bron : 35  
 Certificaatnummer : 2014.010802.1  
 Resultaat : 10-15 % Chrysotiel  
 0,1-2% Crocidoliet  
 Hechtgebonden : Ja  
 Omschrijving : MM-35 restanten  
 Plaats : Kippenschuur  
 Hoeveelheid : 0,30m<sup>2</sup>  
 Bereikbaarheid : Goed  
 Bevestigd : Los  
 Klasse indeling : 1  
 Opmerking : Voor aanvullende informatie zie SMA-rt, pagina 43.

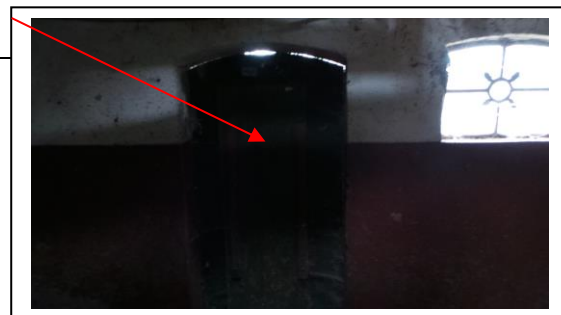
Bron : 36  
Certificaatnummer : 2014.010802.1  
Resultaat : 10-15 % Chrysotiel  
Hechtgebonden : Ja  
Omschrijving : MM-36 deur  
Plaats : Koeienstal  
Hoeveelheid : 2m<sup>2</sup>  
Bereikbaarheid : Goed  
Bevestigd : Hangt in scharnieren  
Klasse indeling : 1  
Opmerking : Voor aanvullende informatie zie SMA-rt, pagina 51.

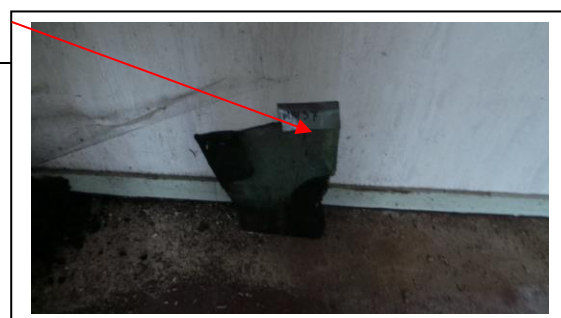
Bron : 37  
Certificaatnummer : 2014.010802.1  
Resultaat : 10-15 % Chrysotiel  
Hechtgebonden : Ja  
Omschrijving : MM-37 plaat  
Plaats : Bij schoorsteen woning  
Hoeveelheid : 0,2m<sup>2</sup>  
Bereikbaarheid : Goed  
Bevestigd : Los  
Klasse indeling : 1  
Opmerking : Voor aanvullende informatie zie SMA-rt, pagina 43.

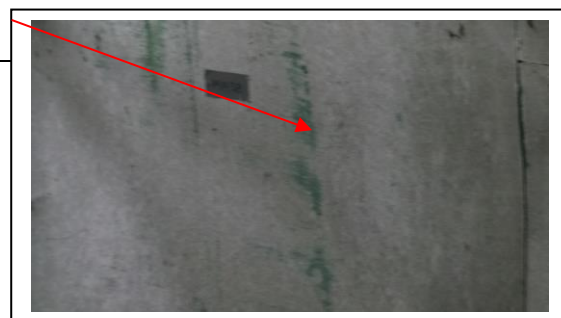
Bron : 38  
Certificaatnummer : 2014.010802.1  
Resultaat : 2-5 % Chrysotiel  
Hechtgebonden : Ja  
Omschrijving : MM-38 gevelbeplating  
Plaats : Buitenzijde zolder woning  
Hoeveelheid : 18m<sup>2</sup>  
Bereikbaarheid : Goed  
Bevestigd : Gespijkerd  
Klasse indeling : 2  
Opmerking : Voor aanvullende informatie zie SMA-rt, pagina 48.

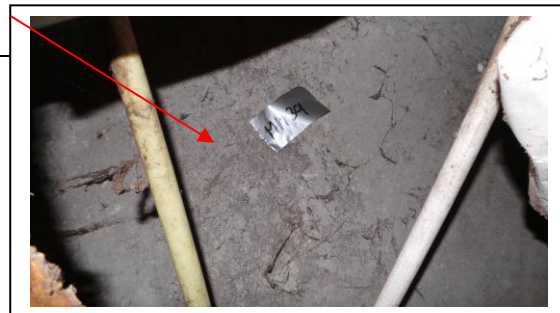
Bron : 39  
Certificaatnummer : 2014.010802.1  
Resultaat : 5-10 % Chrysotiel  
Hechtgebonden : Ja  
Omschrijving : MM-39 dakbeschot  
Plaats : Koeienstal  
Hoeveelheid : 15m<sup>2</sup>  
Bereikbaarheid : Goed  
Bevestigd : Gespijkerd  
Klasse indeling : 2  
Opmerking : Voor aanvullende informatie zie SMA-rt, pagina 47.

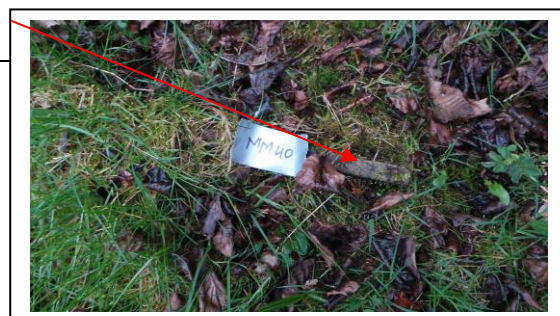
Bron : 40  
Certificaatnummer : 2014.010802.1  
Resultaat : 10-15 % Chrysotiel  
Hechtgebonden : Ja  
Omschrijving : MM-40 stroken  
Plaats : In de tuin bij de woning  
Hoeveelheid : 6m<sup>1</sup>  
Bereikbaarheid : Goed  
Bevestigd : Ingegraven  
Klasse indeling : 2  
Opmerking : Voor aanvullende informatie zie SMA-rt, pagina 52.

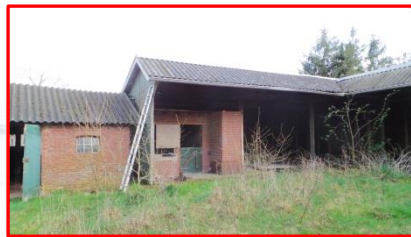
MM-32 golfplaten

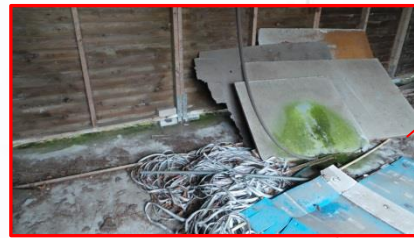
MM-30 stelplaatjes

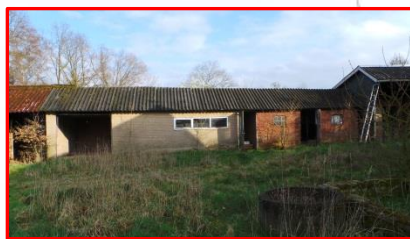
MM-33 golfplaten kippenschuur

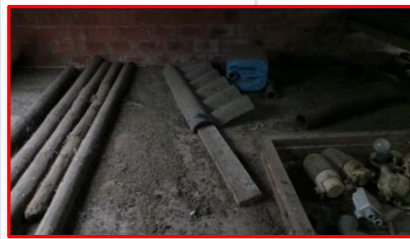
MM-04 nokstukken in de garage op zolder

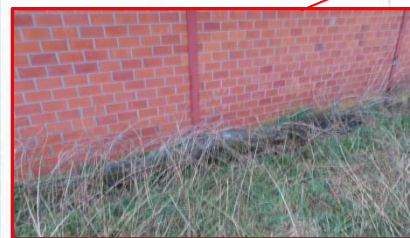
MM-02 restanten achter werktuigenberging

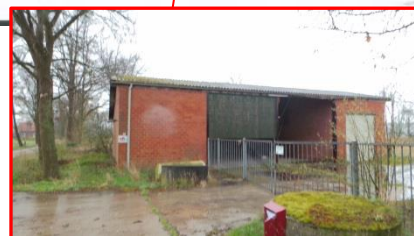
MM-03 golfplaten op dak van werktuigenberging

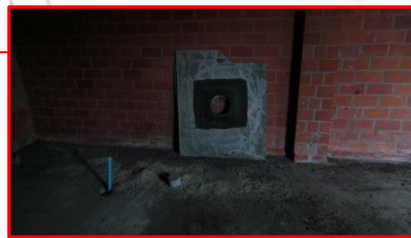
MM-01 losse plaat binnen

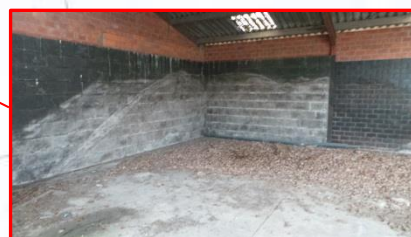
MM-05 restanten in de werktuigenberging

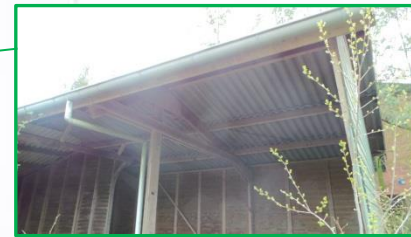
MM-31 golfplaten asbestvrij

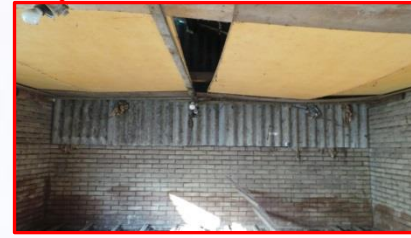
MM-34 golfplaten wand

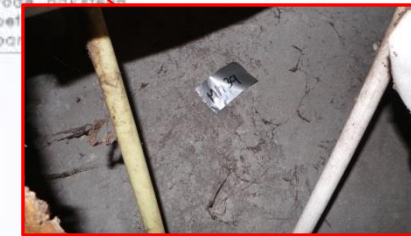
MM-39 dakbeschoot

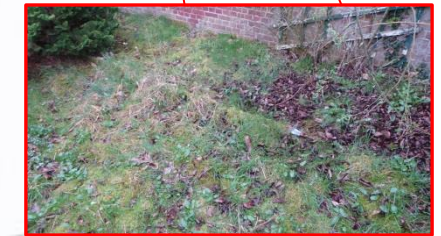
MM-40 stroken in de grond

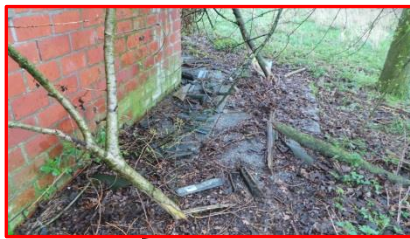
MM-06 gevelplaten

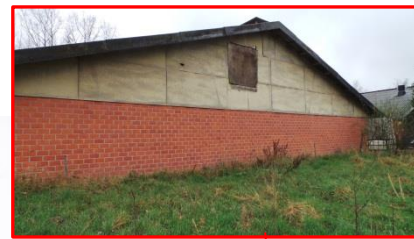
MM-09 golfplaten

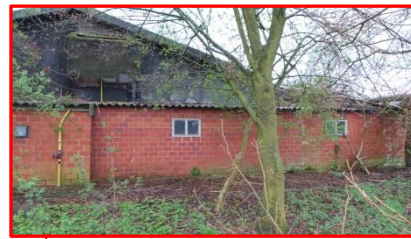
MM-26 dakbeschot

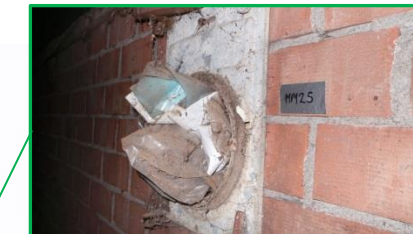
MM-25 koord bij doorvoer geen asbest

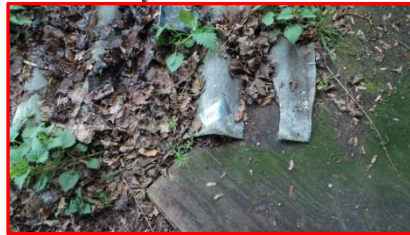
MM-08 restanten

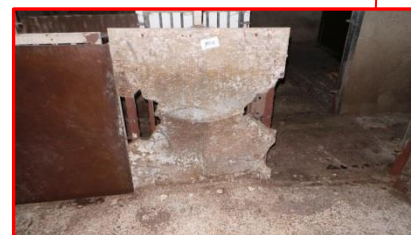
MM-11 schotten in de schuur

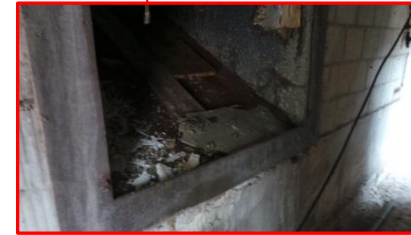
MM-15 restanten in de schuur

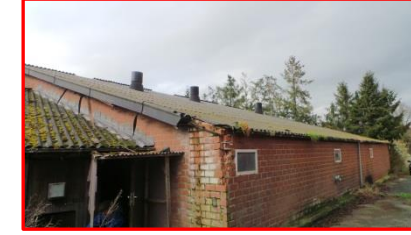
MM-29 golfplaten + gevels op dak van varkensschuur 4

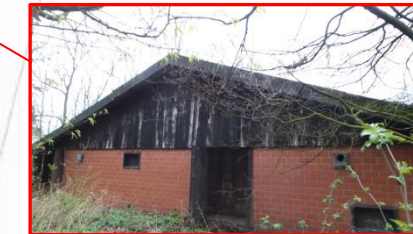
MM-27 gevelplaat

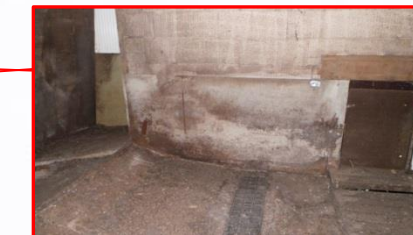
MM-23 schotten in de schuur

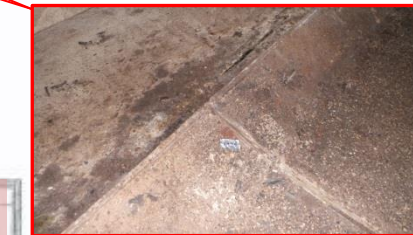
MM-24 strook gestort 6x + restanten

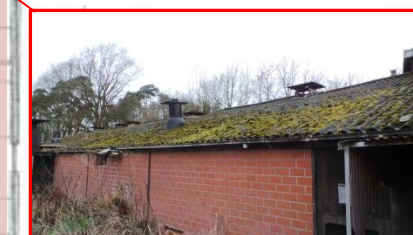
MM-22 golfplaten + nokstukken op dak van varkensschuur 3
