Bomen Effect Analyse

bij 210 bomen langs de Bataafseweg in Winterswijk

Opdrachtgever: Gemeente Winterswijk
Postbus 101
7100 AC Winterswijk

Status: **Concept**
Datum: 1 juni 2016

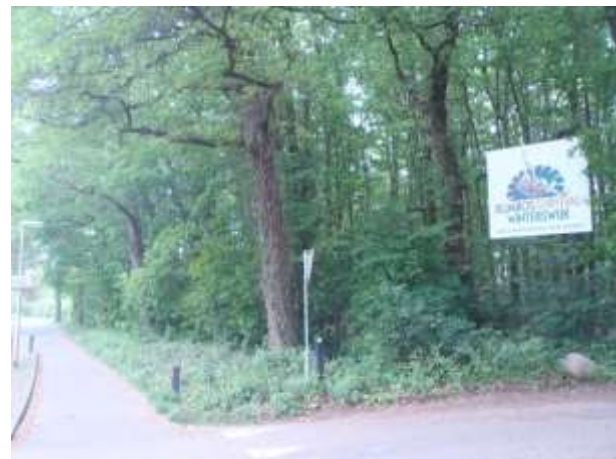
Omschrijving: oostzijde van het wegvak tussen Steengroeveweg en Laan van Hilberink. Hierlangs zijn gronden van particulieren die zijn ingericht als tuin en als klimbos. Er staan enkel volwassen moeraseiken langs de weg.

Ontwerp: de bomen langs de weg en in de voortuinen op het tracé verdwijnen voor de aanleg van variant 1. Op sommige plaatsen ligt een greppel of sloot op de plaats van een nieuw aan te leggen groenstrook. In ontwerp variant 3 blijven meer bomen gehandhaafd in de tuinen.

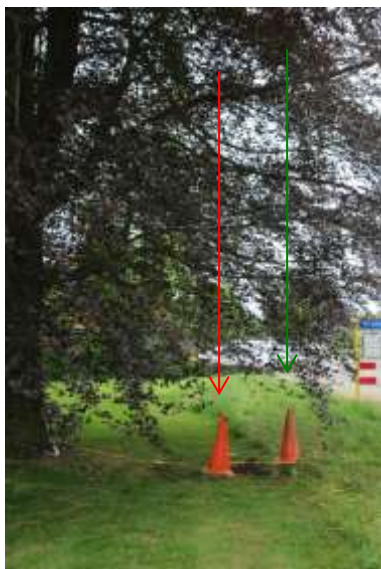
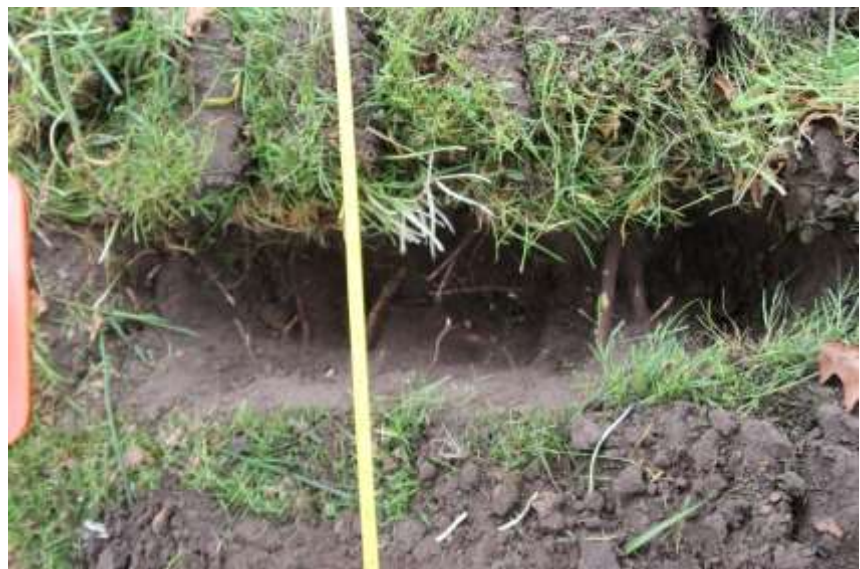
Diepte	Beschrijving bodem	Beschrijving wortelpakket
0-40	Bruin, vochthoudend en licht leemhoudend zand	Alleen fijne wortels met diameters van 1 tot 2 centimeter.
40-80	Bont, vocht- en leemhoudend zand	Geen beworteling.
80-120	Overgang naar grijs vochtig leemhoudend zand, onderin is het profiel natter.	Geen beworteling.

Foto links, de positie van het fietspad aangegeven met de rode pijl op 2 meter afstand van de stamvoet en de groene pijl wijst naar de proefsleuf op 3 meter afstand van de stamvoet; foto rechts profielsleuf met fijne wortels tot 40 centimeter diepte.

Ter hoogte van het ingetekende fietspad op 2 meter afstand van de stamvoet, bevindt zich een gesteltak. Deze gesteltak bevindt zich op 2.5 meter hoogte, heeft een diameter van 20 centimeter en groeit in westelijke richting. Deze gesteltak vertakt zich vervolgens in veel fijne zijtakken die blad vormen boven het toekomstige fietspad. Deze fijne zijtakken hebben diameters van 5 tot 8 centimeter.

Op 3 meter afstand van de stamvoet bevinden zich geen grove gesteltakken. De aanwezige takken zijn fijn vertakt en hebben diameters tot 5 centimeter.

Rode beuk 209 heeft een sterk ontwikkeld wortelpakket op 2 meter afstand van de stamvoet. Graven veroorzaakt grote schade. Op 3 meter afstand bevinden zich tot 40 centimeter enkel fijne wortels. Op deze afstand kan veilig gegraven worden. Hierbij wordt daarom geadviseerd om de grondwerker tot 40 centimeter diepte, te laten voorsteken en de aangetroffen wortels haaks te laten afzagen. Wortels tot 5 cm dikte mogen worden verwijderd door deze haaks af te zagen. Dikkere wortels blijven intact.

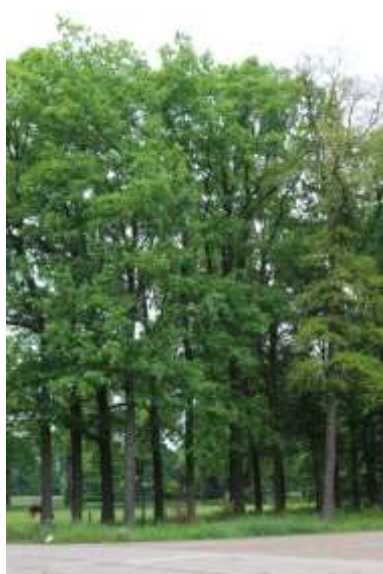
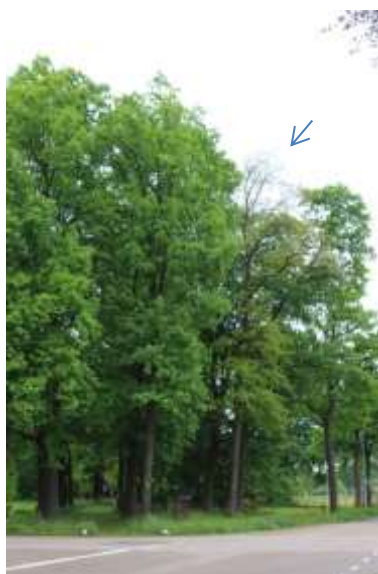
De eikenlaan van de Stichting het Geldersch Landschap begint bij de kruising van de Bataafseweg met de Steengroeveweg. De bomen met nummers 34 t/m 36 moeten voor de aanleg van het fietspad wijken. De boom met nummer 207 verkeert in vitaliteitsklasse 3 en heeft daarom een lage resterende levensverwachting.

Foto links, eikenlaan; foto rechts pijl wijst naar boom 207 met vitaliteitsklasse 3.

Ten opzicht van ontwerp variant 1 is aan te raden de eik met nummer 207 te verwijderen. Het fietspad van de Steengroeveweg hierlangs komt te liggen. De resterende levensverwachting is laag, daarom wordt geadviseerd boom 207 te verwijderen.

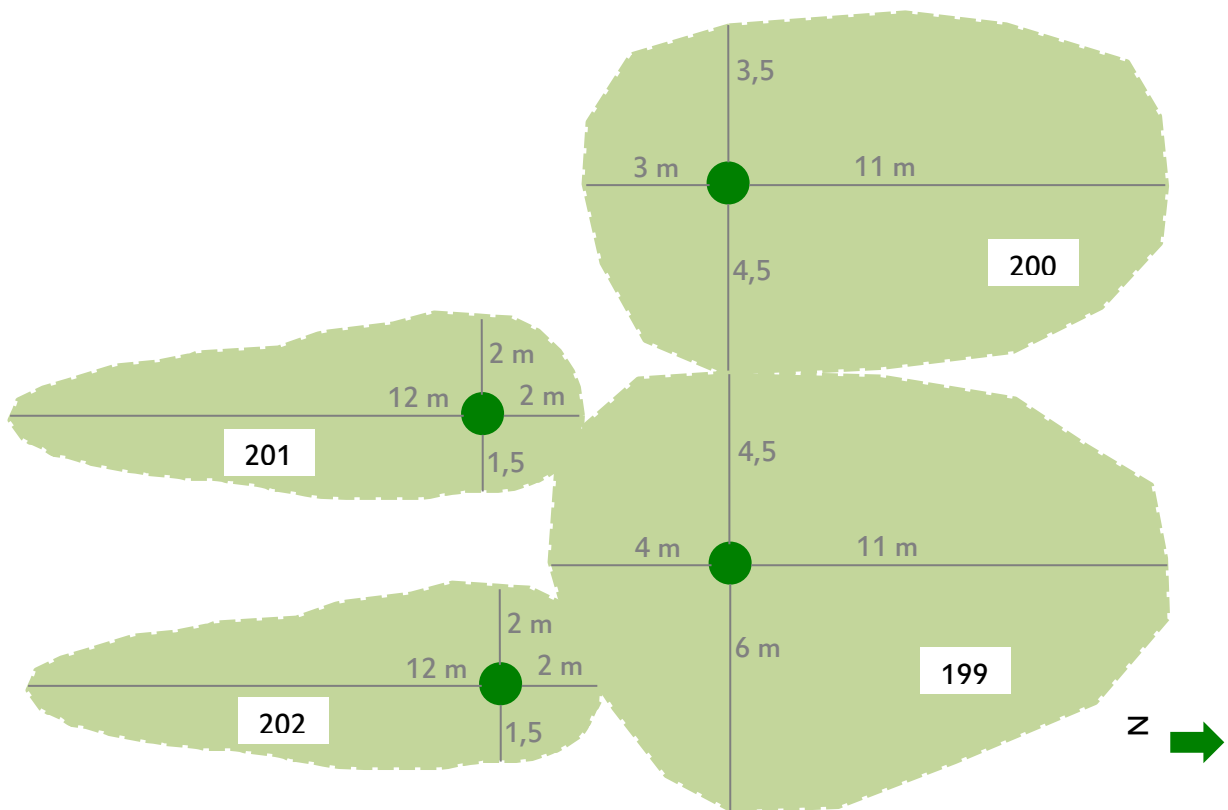
Afbeelding kroonprojecties laaneiken met nummers 199 t/m 202.

De eikenlaan naar een particuliere woning begint aan de Bataafseweg. Het fietspad komt op de locatie van de laaneiken met nummer 23 en 24. Deze worden verwijderd. De laanbomen met nummers 199 t/m 202 worden gespaard. Daarom zijn van dezen de kroonprojecties ingemeten.

Op enkele plaatsen moet de bodem worden ontgraven nabij de groeiplaatsen van bestaande bomen. Dit betreft inlandse eiken 199 t/m 201 en 203 t/m 206, de reuzenzilverspar 39 en trompetboom 210. Hierbij moet worden voorkomen dat wortels en/of kroon beschadigd raken. De sloot kan tot de rand van de kroonprojectie worden aangelegd, zonder het wortelpakket of de kroonstructuur te beschadigen.
