## Asbestinventarisatierapport (actualisatie)

Pand (vml. maalderij) op de locatie  
Kottenseweg 132 te Winterswijk  
(versie: 2.0)

23.0515 / 20.0187

**Datum:** 15 mei 2023

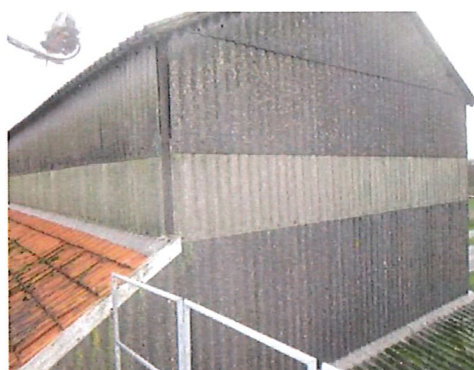
- de wandplaten van de dakopbouw (M1), risicoklasse 2;
- de golfplaten op het dak en als gevelbekleding (M4), risicoklasse 2;
- het dakbeschot op het pand (M5), risicoklasse 2.

| Monster-<br>code<br>(identificatie<br>code analyse<br>certificaat) | Locatie/ beschrijving<br>materiaal | Type<br>asbest | Perce-<br>tage<br>(v/v%) | Hecht-<br>gebonden<br>(ja/nee) | Wijze van<br>bevestiging | Mate van<br>beschadiging<br>(niet/licht/ernstig) | Mate van<br>ververing<br>(niet/licht/ernstig) | Verwijderings-<br>methode | Afmetingen /<br>hoeveelheid | Risico-<br>klasse<br>(SMA-rt) | Opmerkingen |
|---|---|---|---|---|---|---|---|---|---|---|---|
| M4<br>81225 | Dak en wanden;<br>Golfplaten | Chrysotiel | 10-15 | Ja | Geschoefd | Niet | Licht | Buitensanering | ± 180 m² | 2 | - |

Foto 3: Golfplaten (M4)

De asbesthoudende materialen dienen voorafgaand aan renovatie van het materiaal of eventuele sloop te worden verwijderd door een gecertificeerd asbestverwijderingsbedrijf.

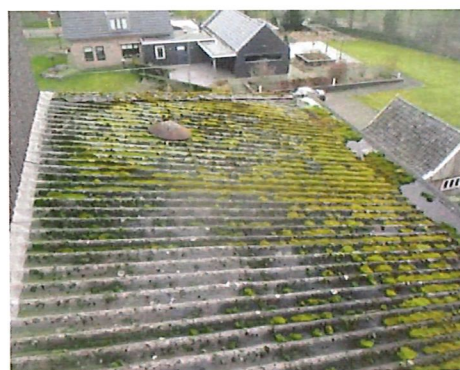
Foto 4: Golfplaten (M4)

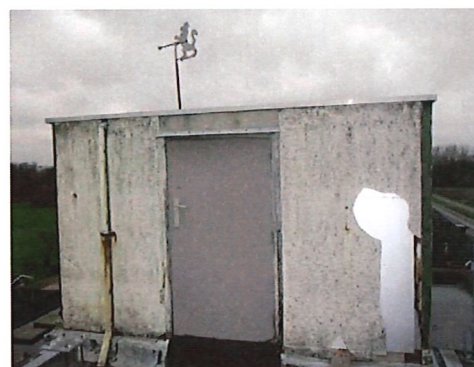
| Monster-<br>code<br>(identificatie<br>code analyse<br>certificaat) | Locatie/ beschrijving<br>materiaal | Type<br>asbest | Perce-<br>tage<br>(v/v%) | Hecht-<br>gebonden<br>(ja/nee) | Wijze van<br>bevestiging | Mate van<br>beschadiging<br>(niet/licht/ernstig) | Mate van<br>ververing<br>(niet/licht/ernstig) | Verwijderings-<br>methode | Afmetingen /<br>hoeveelheid | Risico-<br>klasse<br>(SMA-rt) | Opmerkingen |
|---|---|---|---|---|---|---|---|---|---|---|---|
| M1<br>81222 | Dakopbouw;<br>Wandplaten | Chrysotiel | 10-15 | Ja | Gespijkerd | Licht | Licht | Buitensanering | ± 16 m² | 2 | - |

Foto 5: Wandplaten (M1)

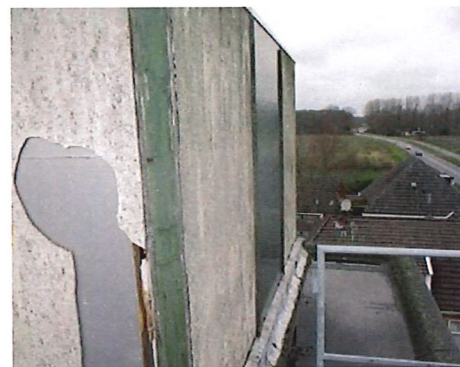
Foto 6: Wandplaten (M1)

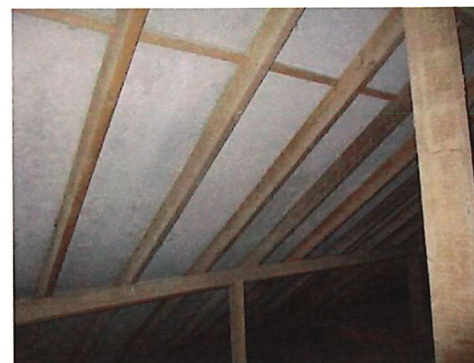
| Monster-<br>code<br>(identificatie<br>code analyse<br>certificaat) | Locatie/ beschrijving<br>materiaal | Type<br>asbest | Perce-<br>tage<br>(v/v%) | Hecht-<br>gebonden<br>(ja/nee) | Wijze van<br>bevestiging | Mate van<br>beschadiging<br>(niet/licht/ernstig) | Mate van<br>ververing<br>(niet/licht/ernstig) | Verwijderings-<br>methode | Afmetingen /<br>hoeveelheid | Risico-<br>klasse<br>(SMA-rt) | Opmerkingen |
|---|---|---|---|---|---|---|---|---|---|---|---|
| M5<br>81226 | Dak;<br>Dakbeschot | Chrysotiel | 2-5 | Ja | Gespijkerd | Niet | Niet | Buitensanering | ± 80 m² | 2 | - |

Foto 7: Dakbeschoot (M5)

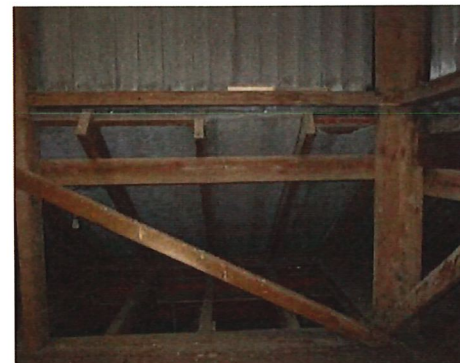
Foto 8: Dakbeschoot (M5)

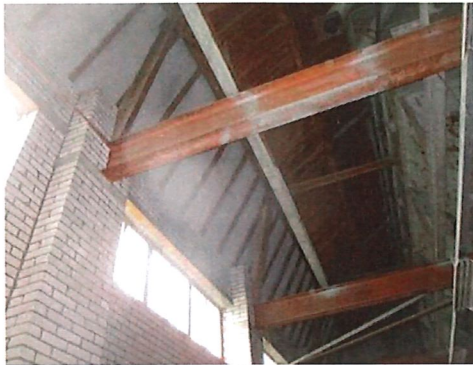
Foto 9: Dakbeschot (M5)

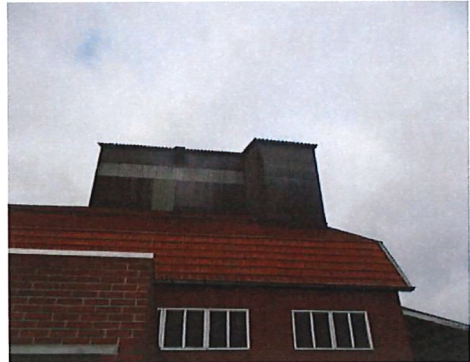
Foto 10: Golfplaten (M4)

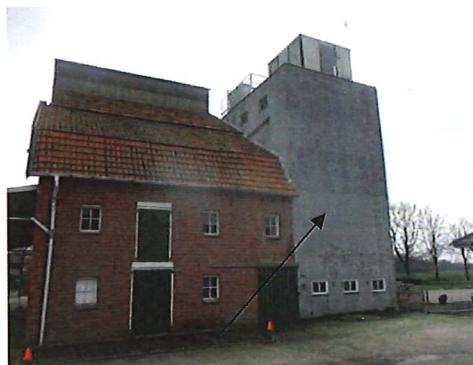
In het monster dat is genomen van de stuc laag tegen de buitengevel van het pand (Abm/101) is geen asbest aangetoond.

Foto 11: Stuc laag (Abm/101): geen asbest

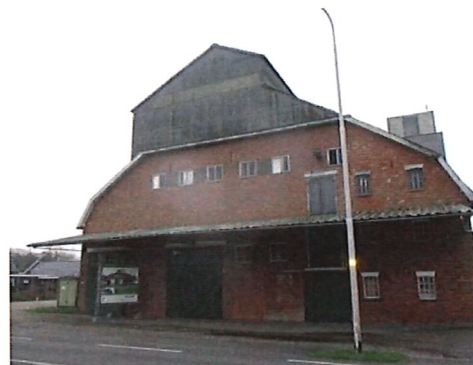
Foto 13: Golfplaten (M4)

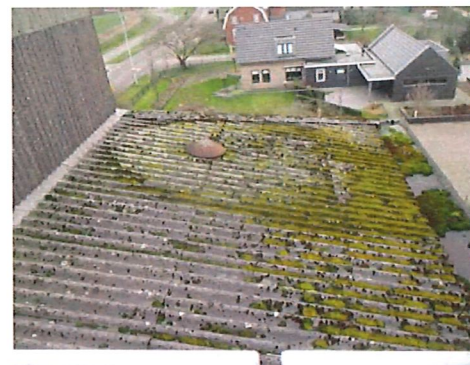
Foto 14: Golfplaten (M4)

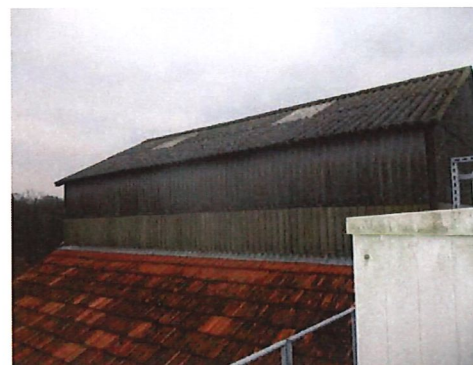
Foto 15: Golfplaten (M4)

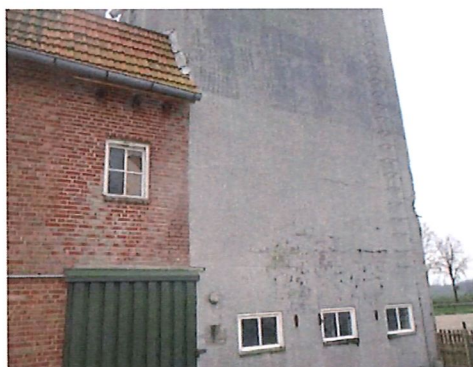
Foto 35: Stuc laag (Abm/101): geen asbest

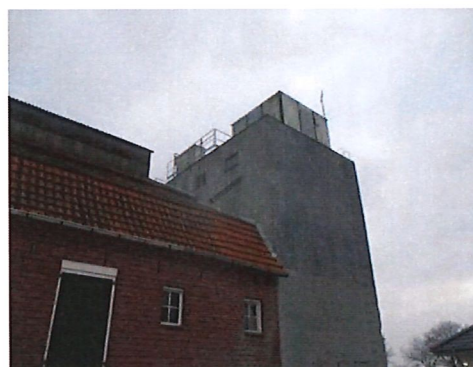
Foto 37: Stuc laag (Abm/101): geen asbest
