R2017-156_Asbest_V1
Versie: 1

Rapportage asbestinventarisatie

De agrarische bedrijfsgebouwen aan de Groenloseweg 104 te Winterswijk

Adres : Groenloseweg 104
 Postcode en plaats : 7101 AL Winterswijk
 Projectnummer : 2017-156 Versie (1)

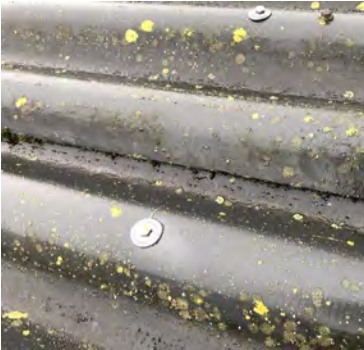
Asbestrij dak op schuur buiten onderzoeksgebied

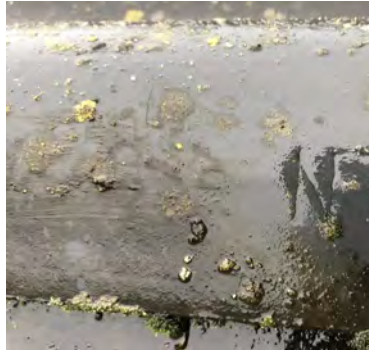
Nt codering dak schuur buiten onderzoeksgebied

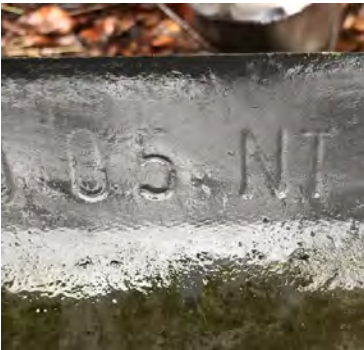
Nt codering golfplaten op mestplaat

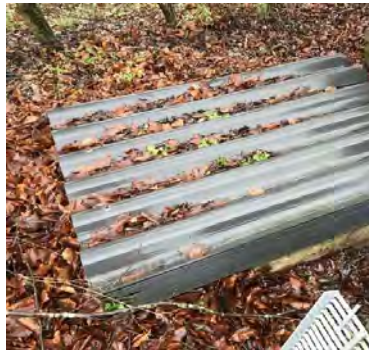
Asbestvrije golfplaten op mestplaat

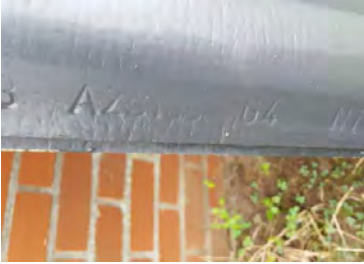
Nt codering golfplaten naast schuur 5

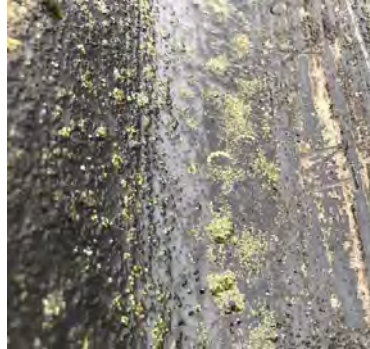
Nt codering golfplaten dak schuur 5
