**Archeologisch booronderzoek,
verkennende fase, Groenloseweg
1 te Winterswijk, gemeente
Winterswijk (GE)**

Hamaland Advies
30 augustus 2010
De heer G.J. de Roller
92078310
concept
1875-5313
2010-98

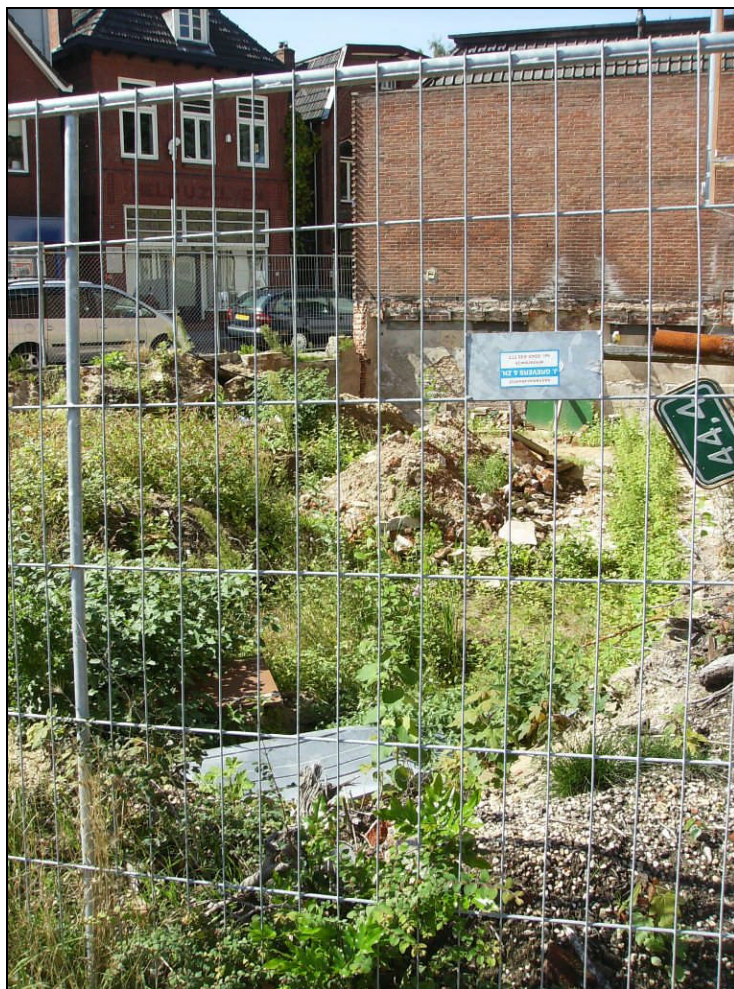
Afbeelding 2. Beeld van deelgebied 1

In deelgebied 1 is een gebouw dat onderkeldert was gesloopt (zie afbeelding 2). Het maaiveld ligt hier op circa 38,20 m +NAP. De keldervloer van het gesloopte gebouw ligt op circa 36,70 m +NAP. De boringen 1-3 zijn door deze keldervloer gezet. De boringen 4 en 5 liggen net buiten de voormalige bebouwing (zie bijlage 2).

In de boringen 1-3 is alleen geel zwak siltig zand aangetroffen, het dekzand dat behoort tot de formatie van Boxtel (Mulder 2003). Het zand is goed gesorteerd en matig fijn. Door de aanwezigheid van de voormalige kelder zijn hier geen archeologisch interessante lagen meer behouden.

Voor deelgebied 1 wordt aanbevolen om geen verder archeologisch onderzoek uit te voeren. De kans op intacte archeologische resten is hier minimaal. Mocht men op dit terreindeel onverhoopt alsnog op archeologische resten stuiten dan dient de bevoegde overheid, de gemeente Winterswijk², hiervan meteen op de hoogte gebracht te worden.

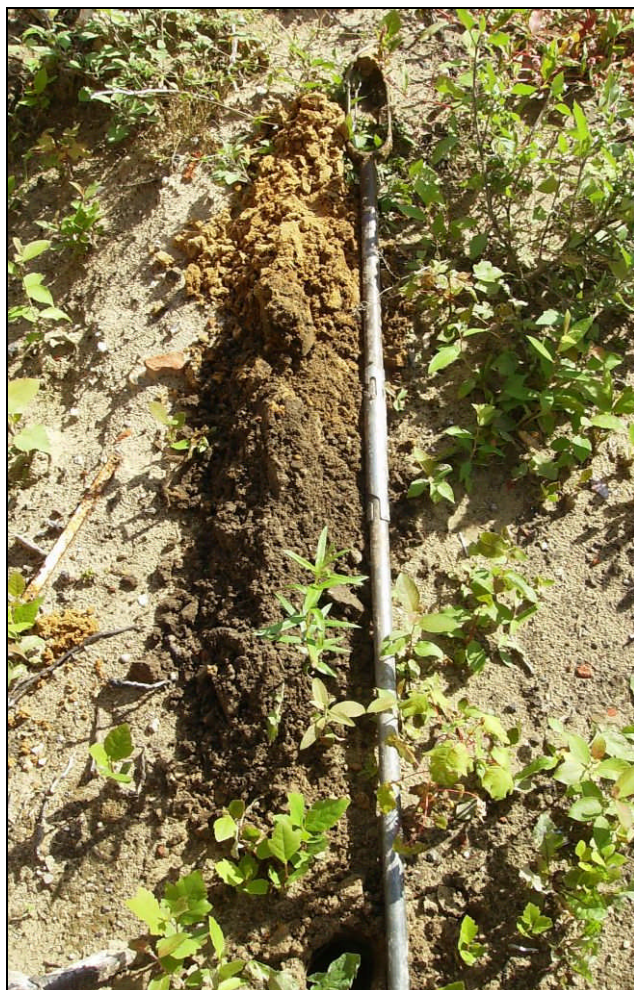
Afbeelding 3. Beeld van boring 5

Boring 5 bestaat van onder naar boven uit dekzand dat op 110 cm diepte overgaat in grijs geel zwak humeus zand met grijze vlekken die er op duiden dat deze bodemlaag vergraven, dan wel opgebracht is (zie afbeelding 3).

| <i>diepte lithologie</i> | <i>kleur</i> | <i>grens</i> | <i>opmerkingen</i> |
|--|---|---|---|
| 110 ZAND, matig fijn, zwak siltig, zwak humeus | grijs geel | scherp | <i>vlekintensiteit:</i> donker, <i>mate van vlek:</i> weinig, <i>vlekkleur:</i> grijs, <i>bodemkundige interpretatie:</i> vergraven, opgebracht |
| 150 ZAND, matig fijn, zwak siltig | geel (donker) | | <i>zandsortering:</i> goed, C-horizont, <i>geologische interpretatie:</i> dekzand, <i>boring beëindigd:</i> ja |

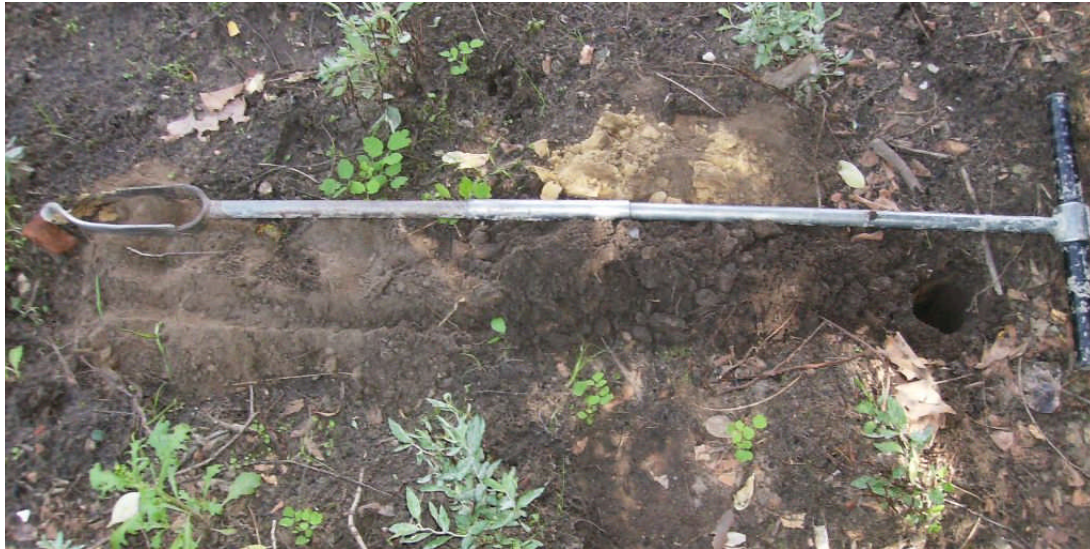
Dit terrein bestaat uit een tuin en plantsoen. Het maaiveld ligt op circa 37,70 M +NAP. Hier zijn de boringen 6-10 gezet (zie bijlage 2). In de boringen 6-8 en 10 bestaat de ondergrond uit geel dekzand, C-horizont. Naar boven gaat dit scherp over in matig fijn, zwak siltig, matig humeus zand met een bruin grijze kleur. Deze humeuze bovengrond is ruim 1 meter dik en mag daarom als esdek opgevat worden. Doordat de bodem extreem droog is is de onderste helft van het esdek zeer droog en heeft een lichtere kleur dan de vochtiger bovengrond (zie afbeelding 4).

Afbeelding 4. Beeld van boring 8. Het onderscheid in de donkere en grijzere kleur in het esdek worden veroorzaakt door een verschil in het vochtgehalte

| <i>diepte lithologie</i> | <i>kleur</i> | <i>grens</i> | <i>opmerkingen</i> |
|--|---|---|--|
| 110 ZAND, matig fijn, zwak siltig, zwak humeus | bruin grijs | scherp | <i>bodemkundige interpretatie</i> : esgrond |
| 130 ZAND, matig fijn, zwak siltig | geel | | <i>zandsortering</i> : goed, C-horizont, <i>geologische interpretatie</i> : dekzand, <i>boring</i> <i>beëindigd</i> : ja, foto |

Voor deelgebied 2 bevelen wij archeologisch vervolgonderzoek aan, omdat hier sprake is van een intacte bodemopbouw met een esdek in een gebied met een hoge archeologische trefkans. Eerdere bodemingrepen in de directe omgeving, waaronder de rotonde, hebben aangetoond dat er belangrijke archeologische waarden aanwezig zijn in de ondergrond. Omdat de uiteindelijke bodemverstoring ter plaats van deelgebied 2 qua oppervlakte relatief gering is (circa 400 m²) wordt na overleg met de Regionaal Archeoloog aanbevolen de helft van de toekomstige bouwput als een proefsleuf uit te graven. Indien uit het proefsleuvenonderzoek blijkt dat er sprake is van de aanwezigheid van behoudenswaardige archeologische resten, dan dient de proefsleuf uitgebreid te worden tot de gehele bouwput. Het proefsleuvenonderzoek gaat dan dus over in een vlakdekkend archeologische onderzoek en wordt uitgevoerd conform KNA protocol IVO-P Opgraven. Voorafgaand aan de opgraving dient een Programma van Eisen te worden opgesteld dat ter toetsing wordt aangeboden aan het bevoegd gezag.
