Kremerweg 2

kern-buurtschap Huppel

objecttype karloods

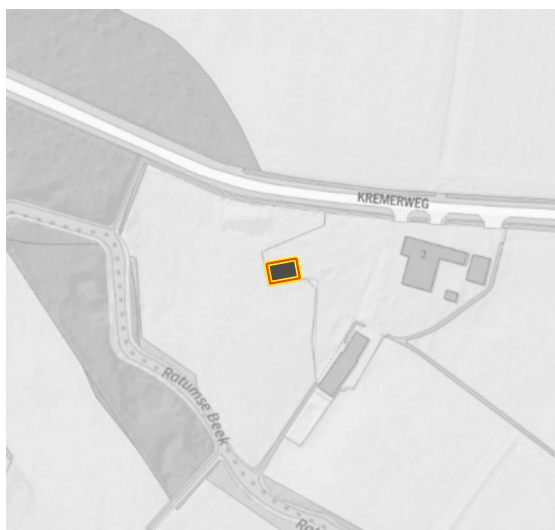
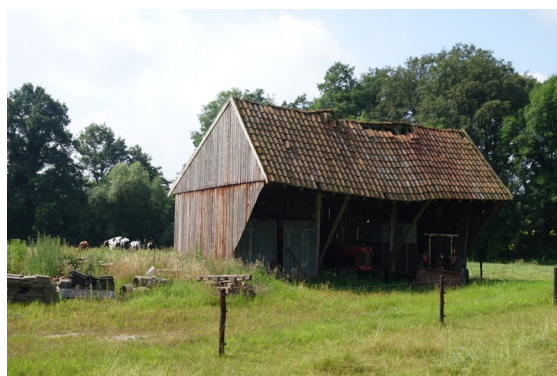
bouwkundige staat matig

Houten karloods met ongelijkzijdig, met rode pannen gedekt zadeldak met houten windveren. Gevels van verticale houten delen. Houten zijtopgevels. Inwendig heeft de driebeukige loods een eenvoudige gebintconstructie. Het linker deel heeft een afgescheiden ruimte met dubbele houten deur.
