Verkennend bodemonderzoek

Goossensweg (ong.) te Winterswijk

MM22046

Projectnaam	Goossensweg (ong.) te Winterswijk
Projectnummer	MM22046

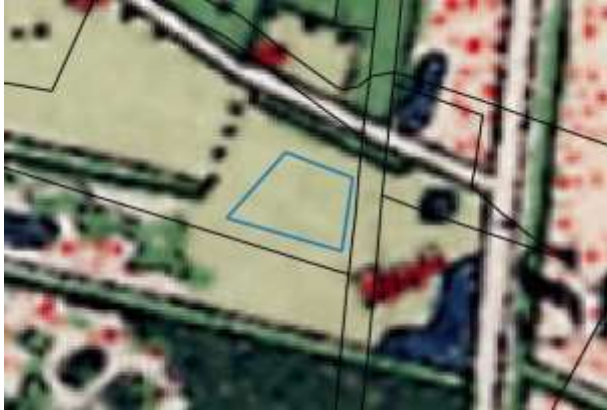
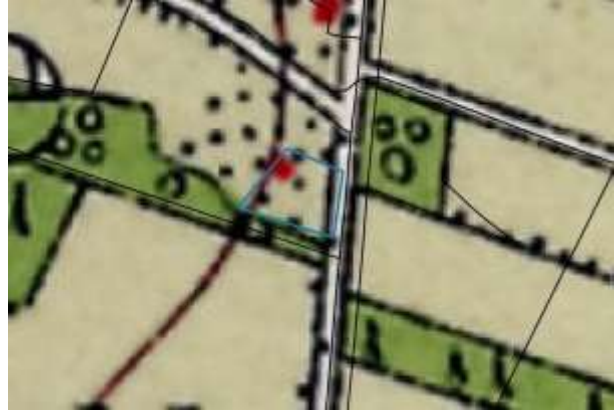
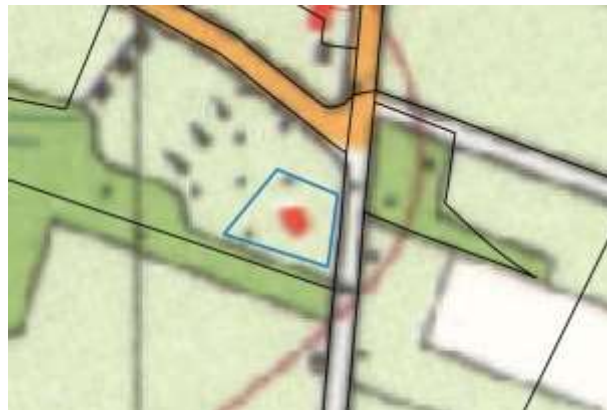
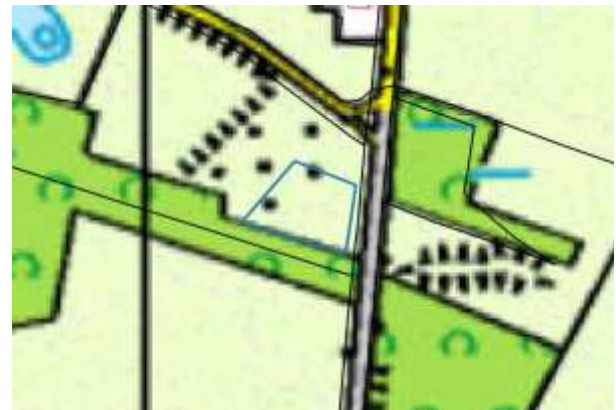
Uit historisch kaartmateriaal is gebleken dat het perceel vanaf 1937 bebouwd is geraakt. Rond 1999 is de bebouwing niet langer aanwezig. In de periode waarin organochloorbestrijdingsmiddelen werd gebruikt (1945 tot 1973) is een (boom)gaard aanwezig geweest.

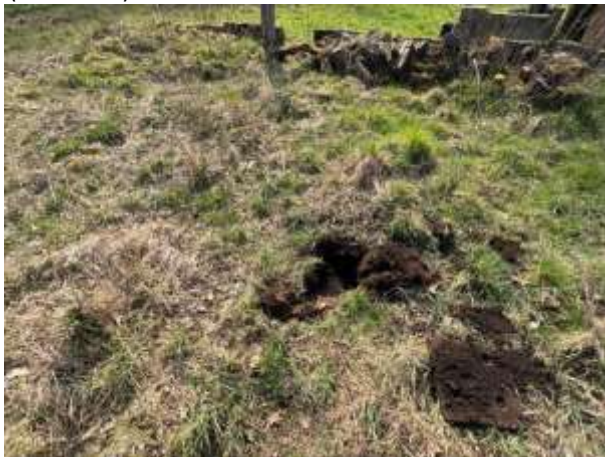
Bij de locatie inspectie zijn geen bijzonderheden waargenomen. De onderzoekslocatie werd aangetroffen zoals op basis van het vooronderzoek kon worden verwacht. De vml. bebouwing is voorzien van een (betonnen)vloer.

Figuur 9: Vml. bebouwing

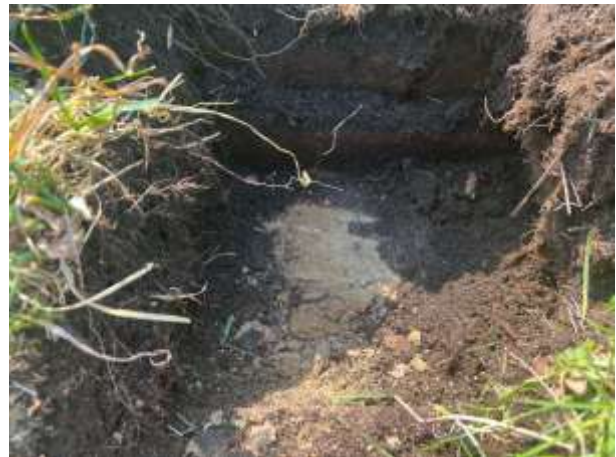
Figuur 10: Vloer vml. bebouwing

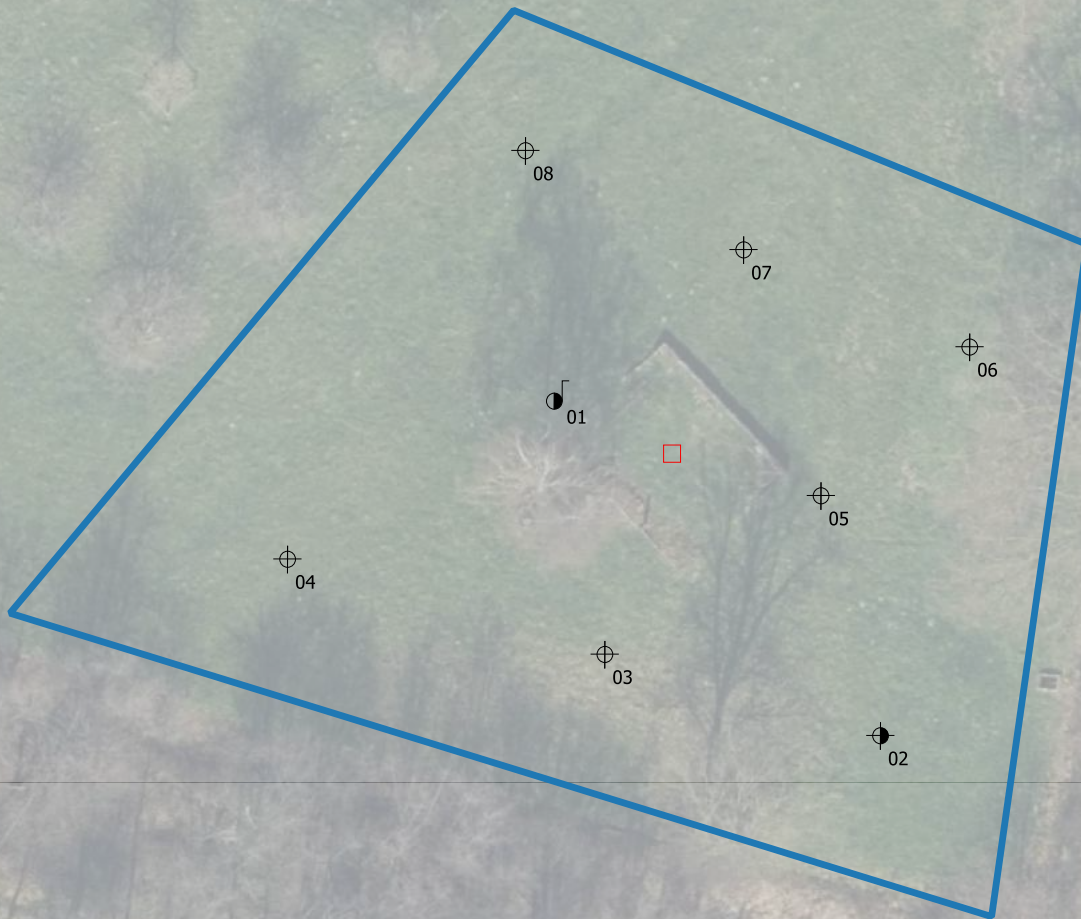
Situatietekening met monsternamepunten

De veldwerkzaamheden zijn uitgevoerd op 24-03-2022 en op 31-03-2022 is de peilbuis bemonsterd. Op de tekening in bijlage 3 staan de diverse boringen weergegeven.
