VERKENNEND BODEMONDERZOEK
volgens NEN 5740
Corleseweg 84
Winterswijk-Corle

Datum: 23 mei 2019

Rapportnummer: K191091

Opdrachtgever: Dhr. R. Brouwer

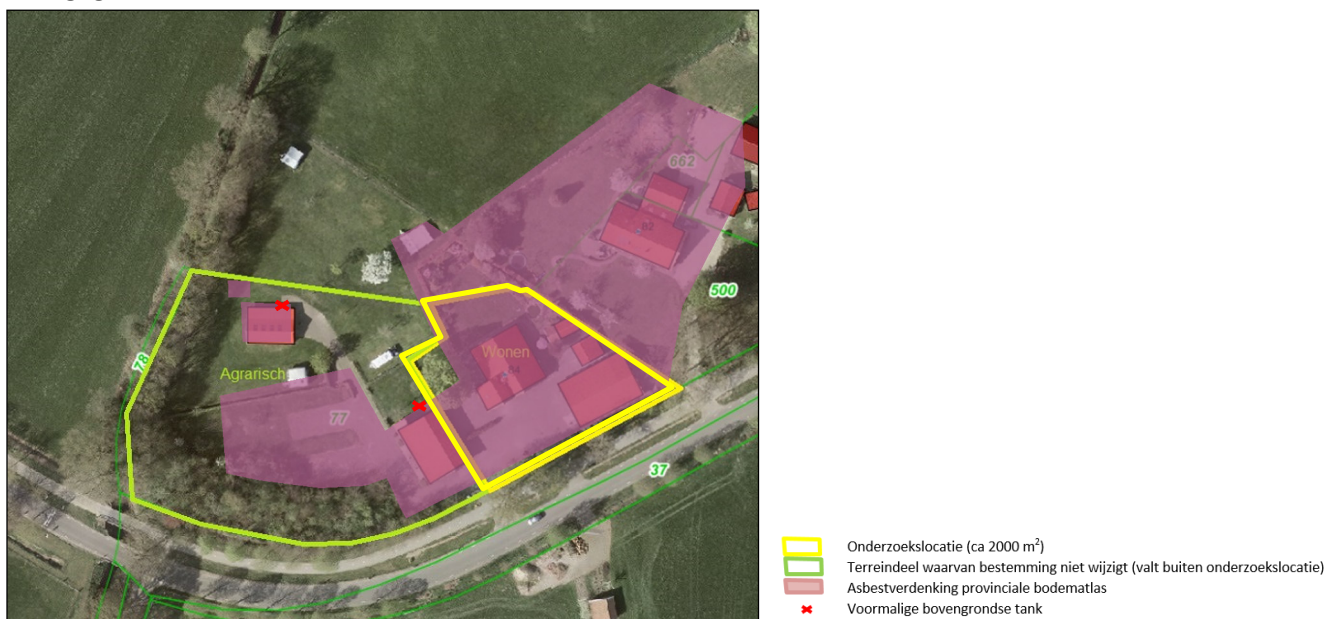
Afbeelding 1: Onderzoekslocatie en verdachte activiteiten

De voormalige bovengrondse tanks en de voormalige asbesthoudende dakbedekking bevinden zich buiten de onderzoekslocatie.

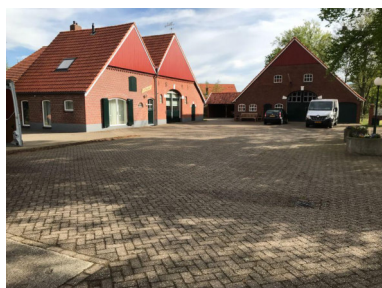
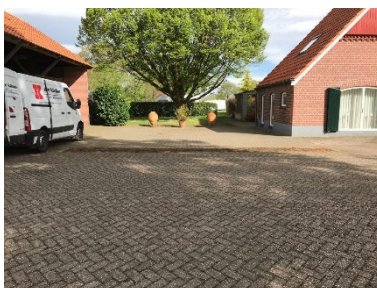
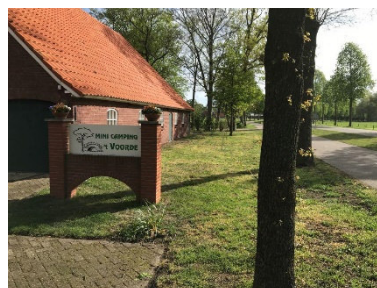
Het terrein is bebouwd met een voormalige boerderij, thans verbouwd als woning, een schuur en een kapschuur (foto 1, 2 en 3). Het terrein is aan de wegzijde verhard met klinkers (foto 1-3) en aan de achterzijde bevindt zich de tuin (foto 4-6).

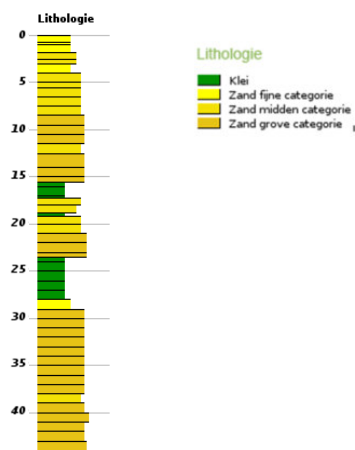
Als uitgangspunt voor de bodemsamenstelling en de geohydrologische situatie is boring B41E0280 van het Dinoloket gekozen. Deze boring is in de nabijheid van de locatie uitgevoerd.

De bodemopbouw laat zich globaal als volgt beschrijven:

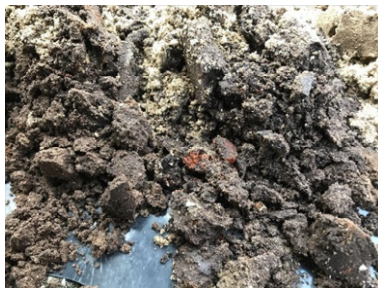
foto 7

Boring	Traject (m-mv)	Zintuiglijke afwijking
02	0,07-0,5	sporen rood baksteen (15 cm-mv) (zie foto 7)
04	0,2-0,5	sporen rood baksteen (20 cm-mv) (zie foto 8)
0,5	0,3-0,5	sporen rood baksteen (20 cm-mv) (zie foto 9)

In onderstaande foto's zijn de sporen baksteen weergegeven

Ten tijde van het veldonderzoek heeft een visuele beoordeling van asbest in de bodem plaatsgevonden. In de bodem is geen 'asbestverdacht' materiaal aangetroffen. Wel is puin in de bodem aangetroffen. Dit betreft rood baksteenpuin (zie foto's paragraaf 4.2). Op basis van de zintuiglijke waarnemingen wordt de asbestverdachtheid uit de asbestkansenkaart niet bevestigd en is ons inziens een asbestonderzoek conform NEN-5707 "Monsterneming en analyse van asbest in bodem" of NEN-5897 "Monsterneming en analyse van asbest in bouw- en sloopafval en puingranulaat" niet noodzakelijk.

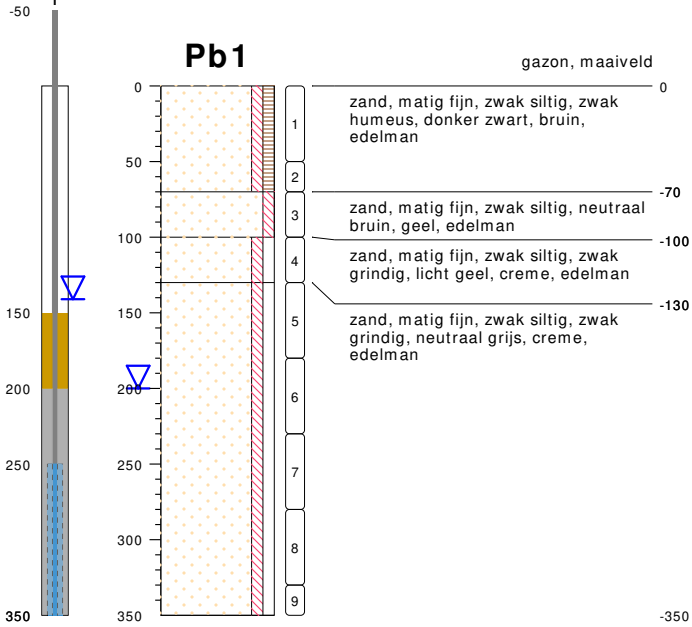
type **peilbuis met 1 filter**
 datum **25-04-2019**
 boormeester **Rick Nekkers**

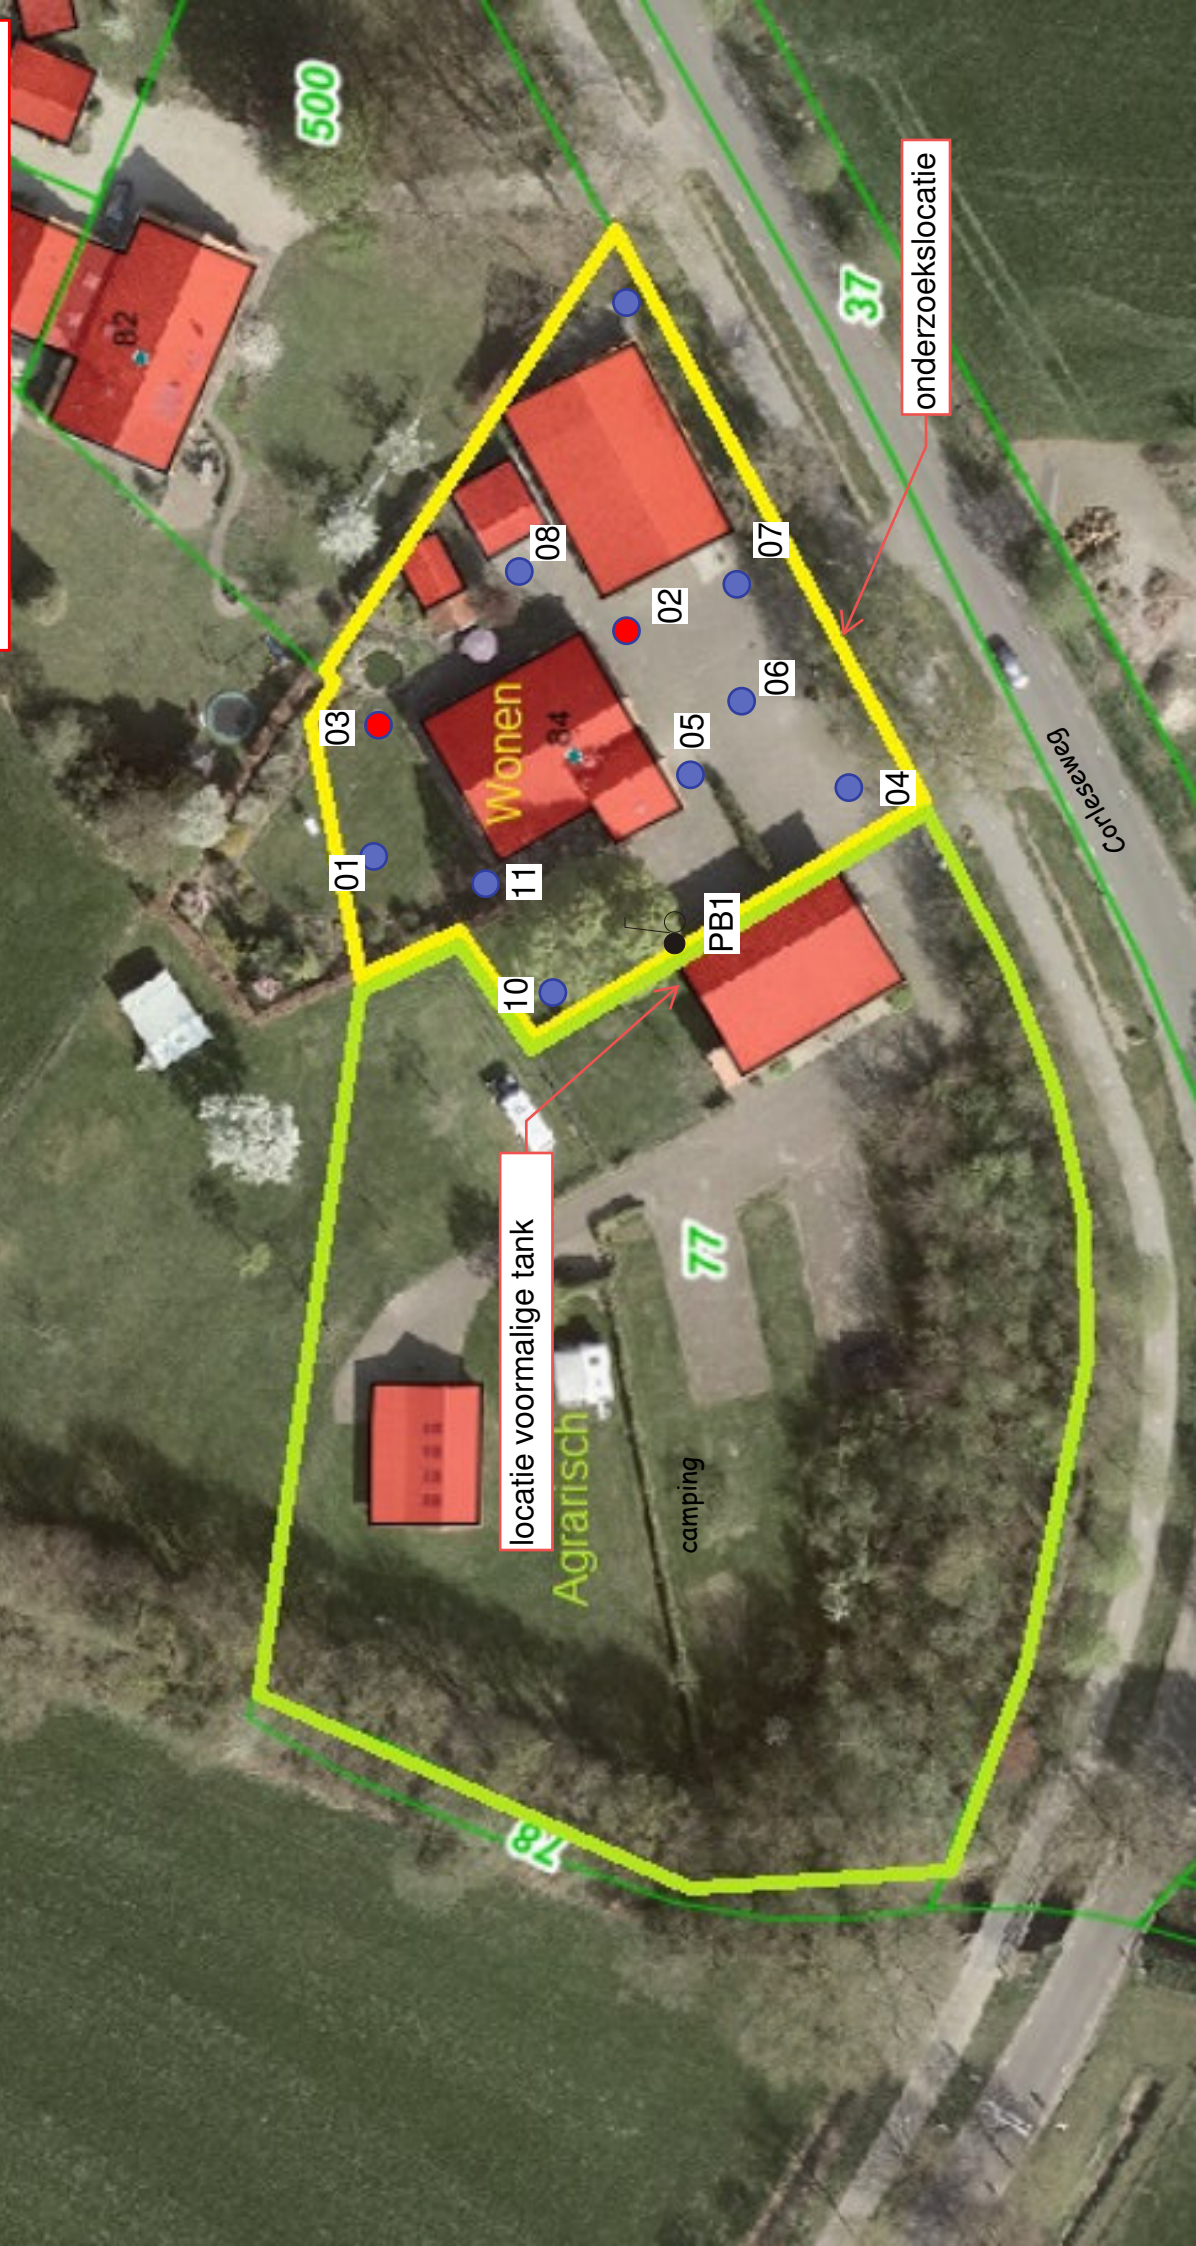
boring tot 0,5 m-mv

locatie voormalige tank

onderzoeklocatie
