Verkennend Bodemonderzoek

Project: 2019-067

Locatie: Hietkampweg 3 te Winterswijk-Woold

Datum: 28 juni 2019

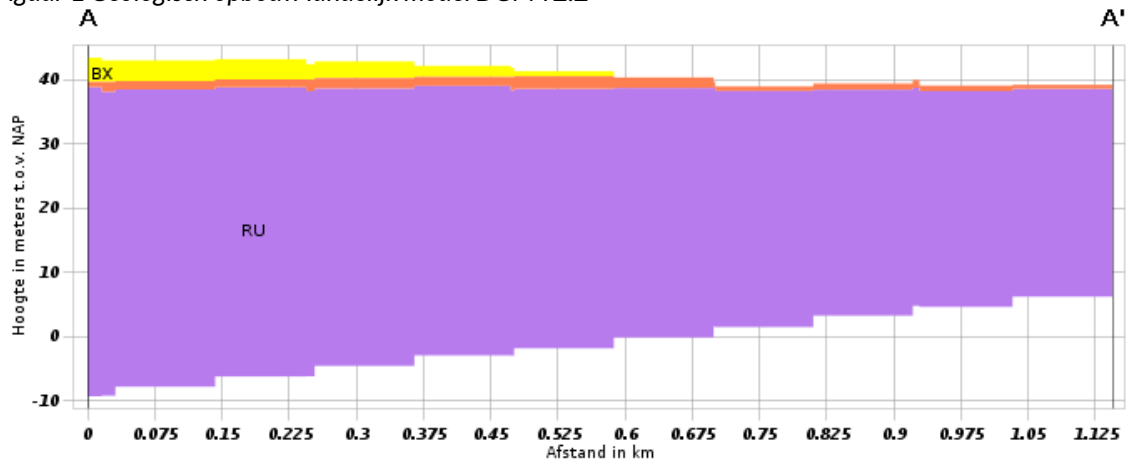
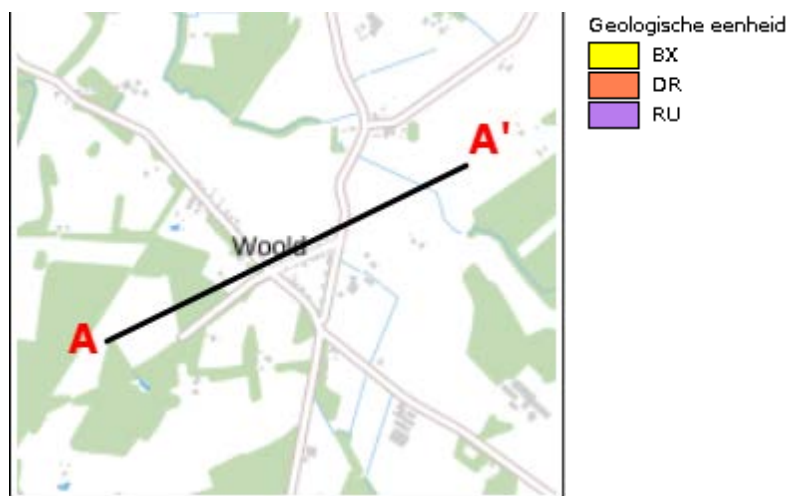
Figuur 1 Geologisch opbouw landelijk model DGM v2.2

De regionale geohydrologische bodemopbouw is weergegeven in onderstaande figuur.

De boorlocatie bevindt zich circa 41 meter beneden NAP.
