**Verkennd bodem-  
en asbestonderzoek**

Kobstederweg 9  
Winterswijk Henxel

| Projectnummer | MT-19353 |

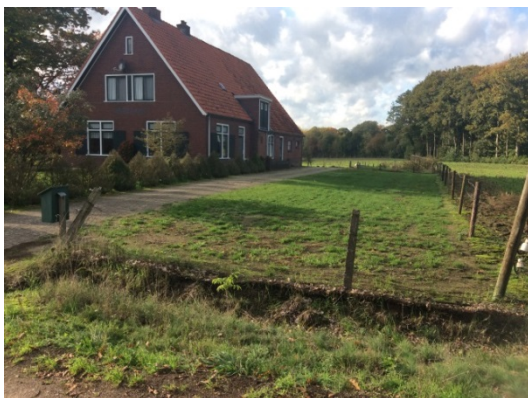
Figuur 1: Overzichtsfoto

De onderzoekslocatie is gelegen in het buitengebied van Henxel. De locatie is bebouwd met een woonhuis met aanbouw en een vrijstaande kapschuur.

Het terrein is gedeeltelijk verhard met klinkers. Het terrein is niet opgehoogd.

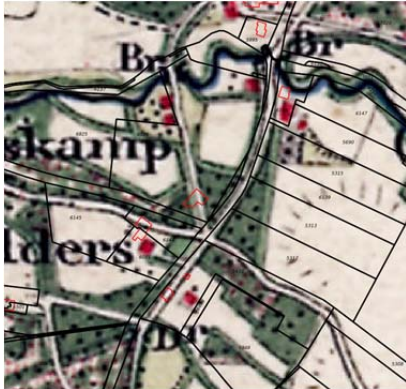
Figuur 2: Historische kaart (1900)

Uit historisch kaartmateriaal is gebleken dat het perceel vanaf 1938 bebouwd is. Het ging om een boerderij.

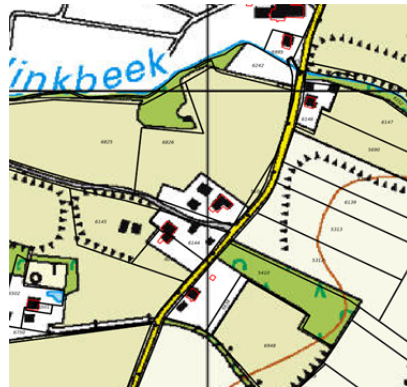
Figuur 4: Historische kaart (2015)

Op de meest recente opname van de topografische kaart (2017) worden nog twee bijgebouwen weergegeven.

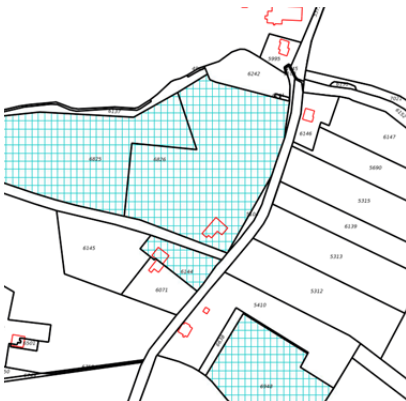
Figuur 5: Weergave bodemloket.nl

Uit informatie van het bodemloket blijkt dat er dat op de locatie in de periode 1978 – 1983 een ondergrondse HBO-tank in gebruik is geweest.

De buiten gebruik gestelde ondergrondse HBO-tank blijkt nog aanwezig te zijn en is gelokaliseerd ten zuiden van het woonhuis. Onbekend is of de tank geheel leeg is of dat deze nog enige brandstof bevat.

Het gebruik van de dieseltank en de HBO-tank hebben niet tot aantoonbare bodemschade geleid. Voor de nog aanwezige (buiten gebruik gestelde) HBO-tank wordt geadviseerd te achterhalen of er in de tank nog sprake is van een restant brandstof. Corrosie kan leiden tot een lekkage waardoor alsnog een bodemverontreiniging kan ontstaan. (Her)sanering van de tank binnen afzienbare tijd zou overwogen kunnen worden. Onderhavig onderzoeksrapport zou hierbij ingediend kunnen worden.

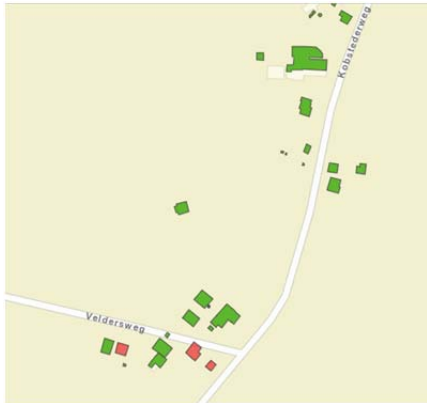
Figuur 7:: Weergave asbestdakenkaart

Volgens de asbestdakenkaart van de provincie Gelderland heeft de locatie niet te maken met bouwwerken waar (mogelijk) asbest aanwezig is. De locatie is op basis van deze kaart als niet verdacht bestempeld.

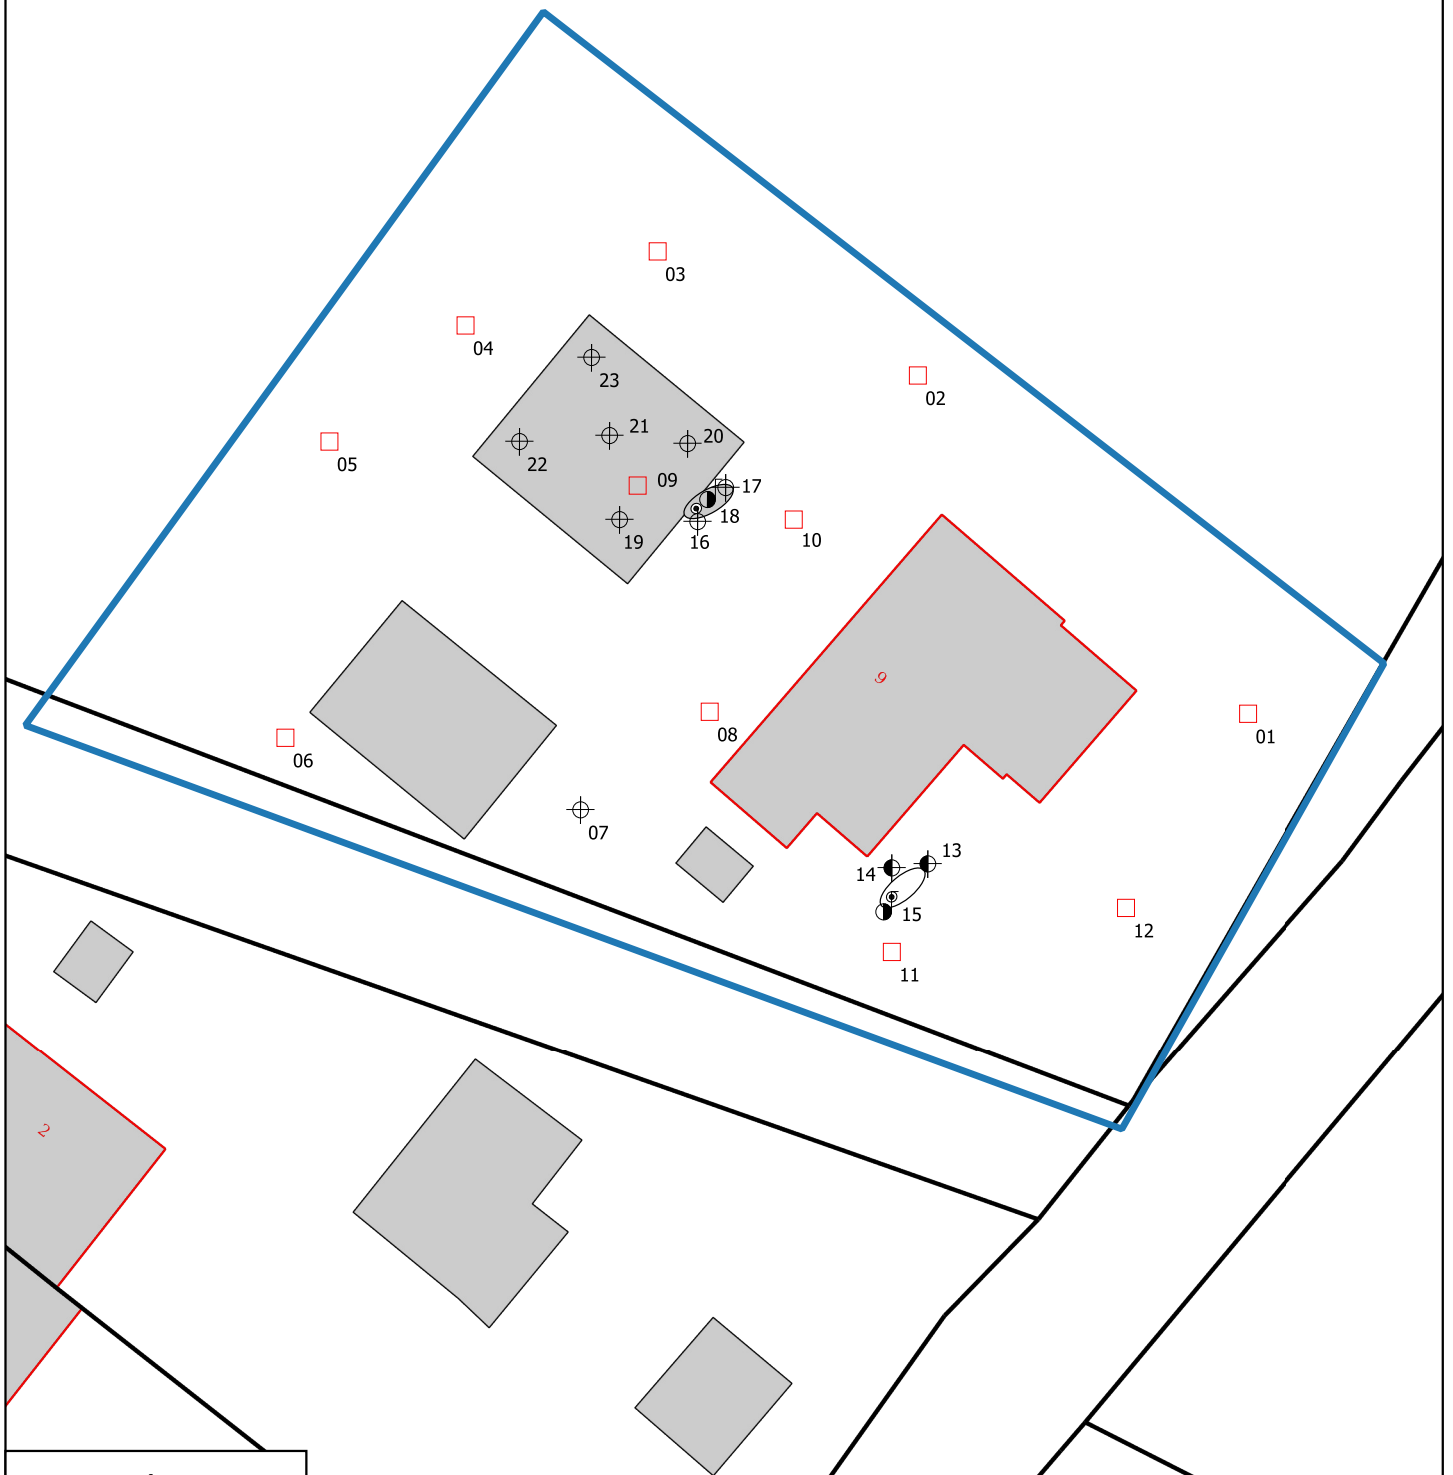
#### **SITUATIETEKENING MET MONSTERNAMEPUNTEN**

De veldwerkzaamheden zijn uitgevoerd op 18 oktober 2019 en op 25 oktober 2019 is het grondwater bemonsterd. Op de tekening in bijlage 3 staan de diverse boringen weergegeven.

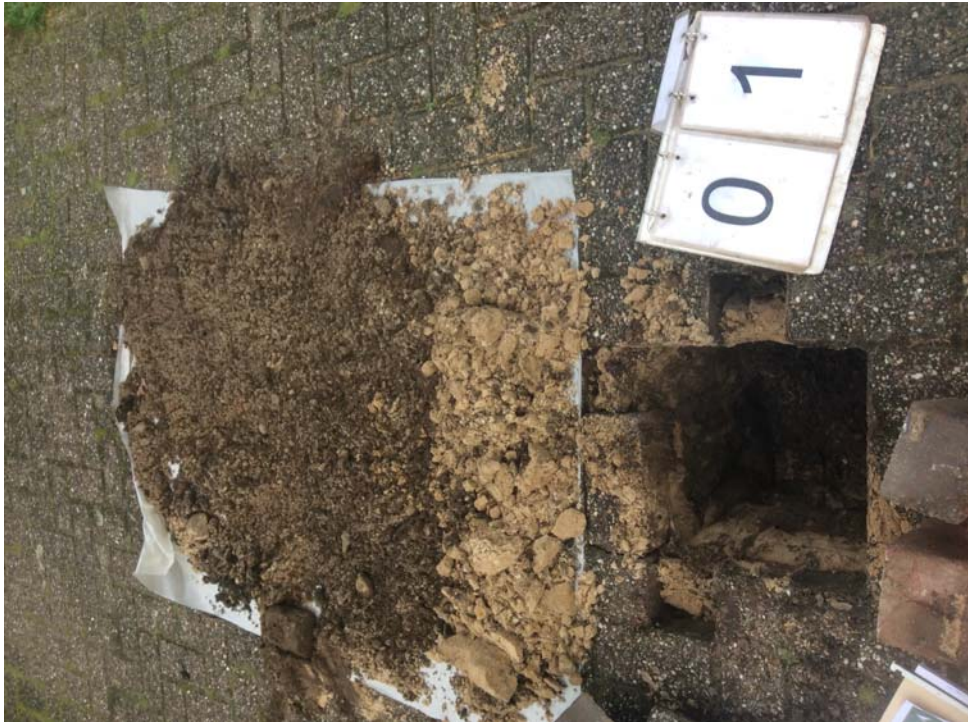
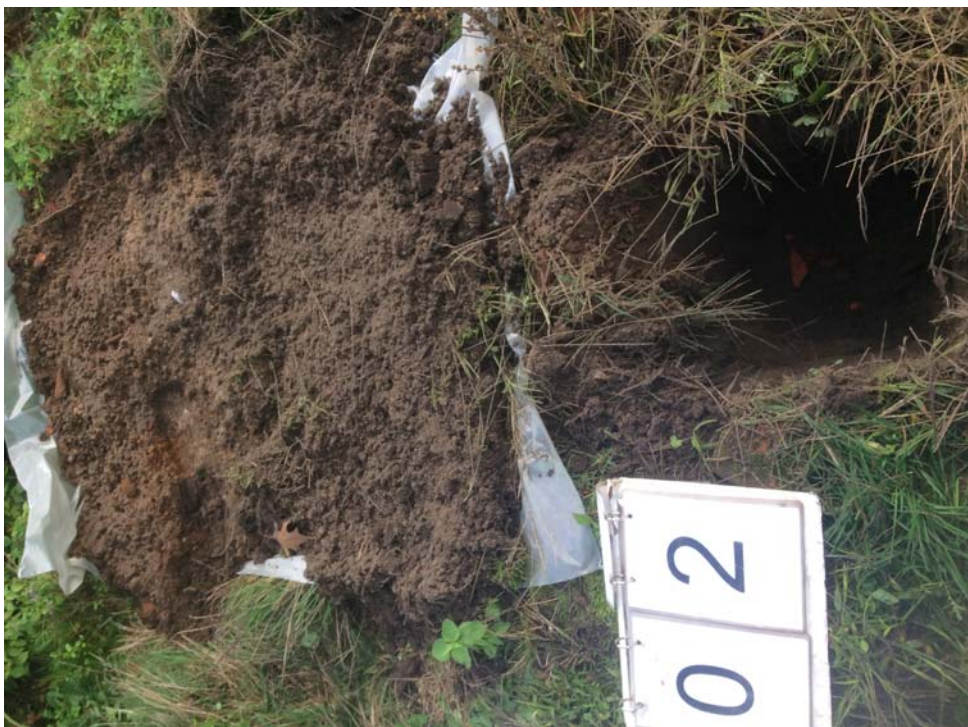
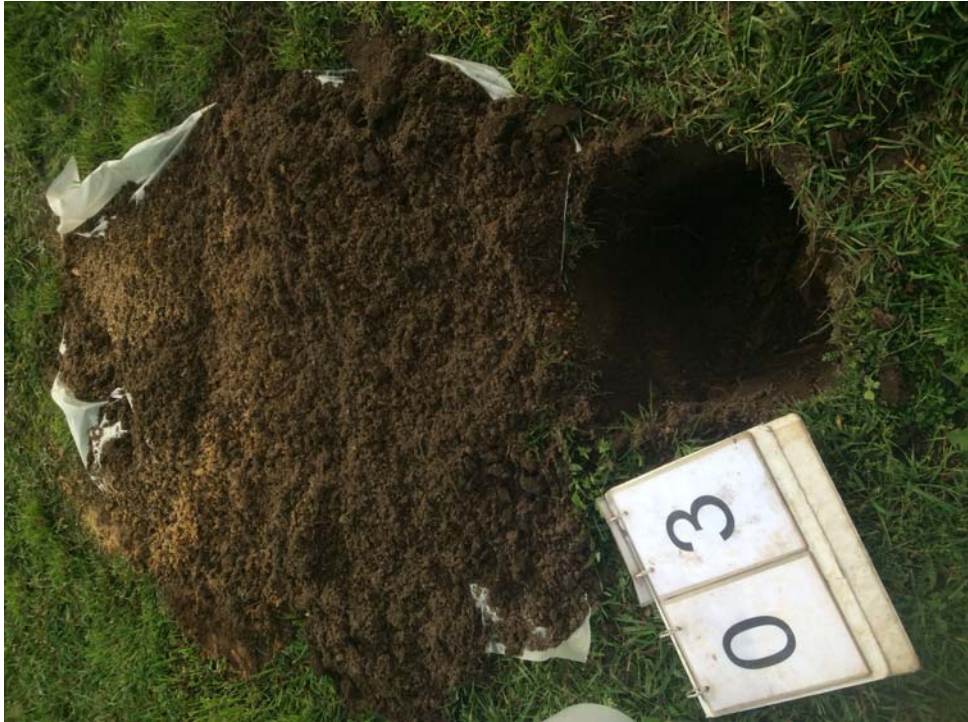
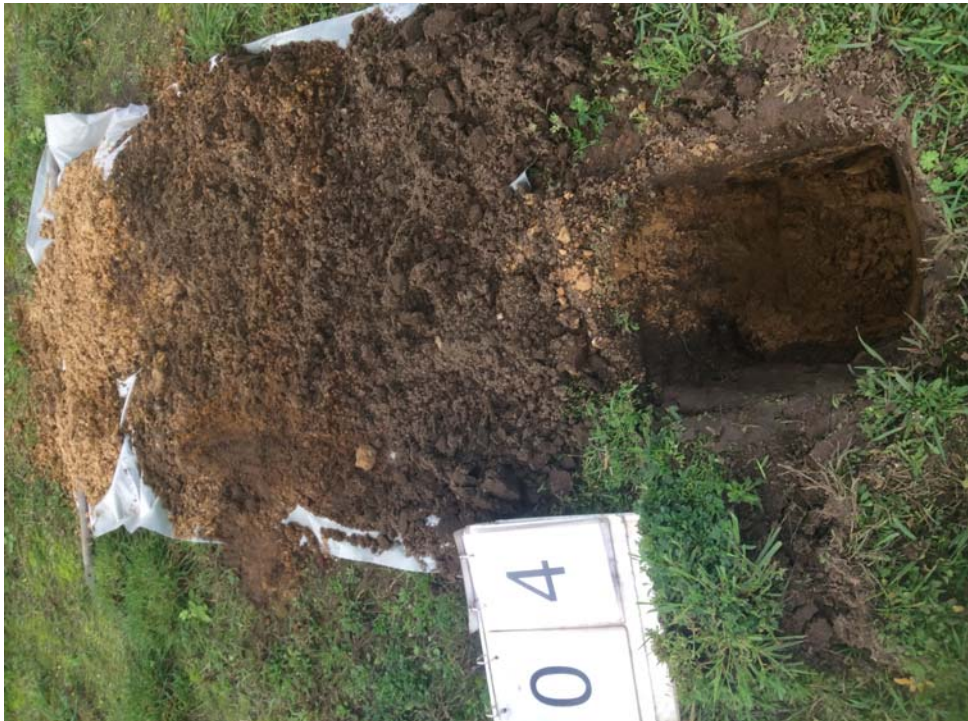
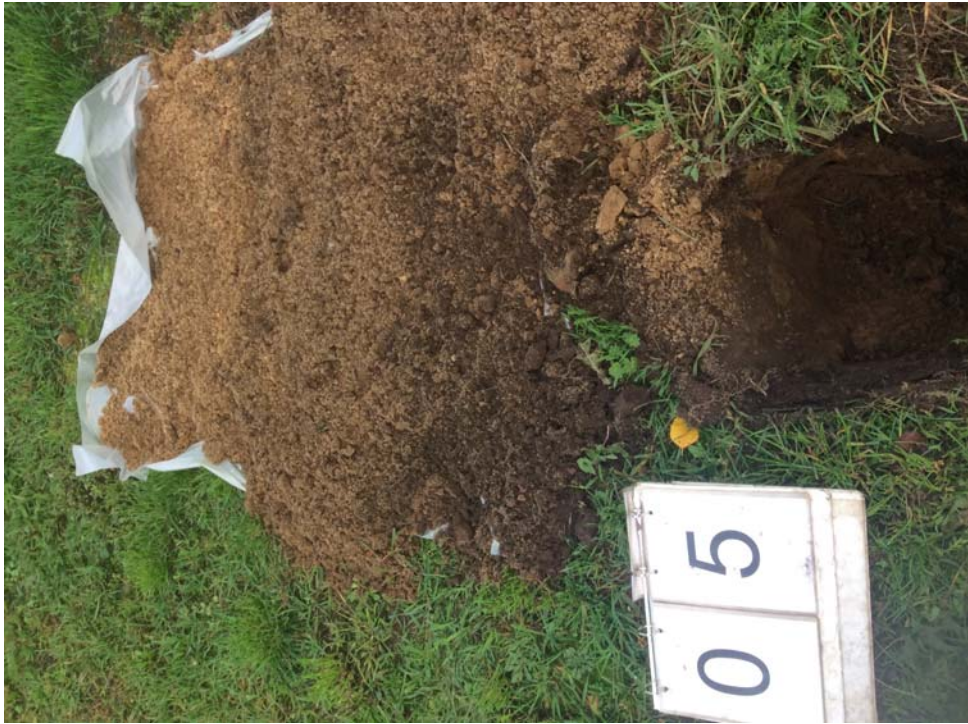
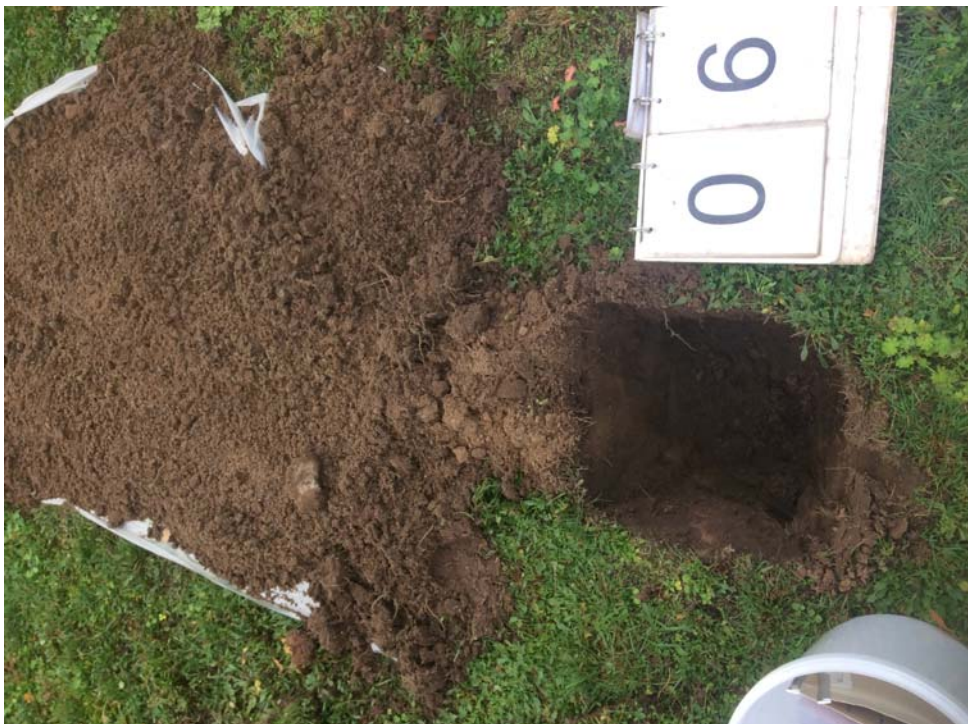
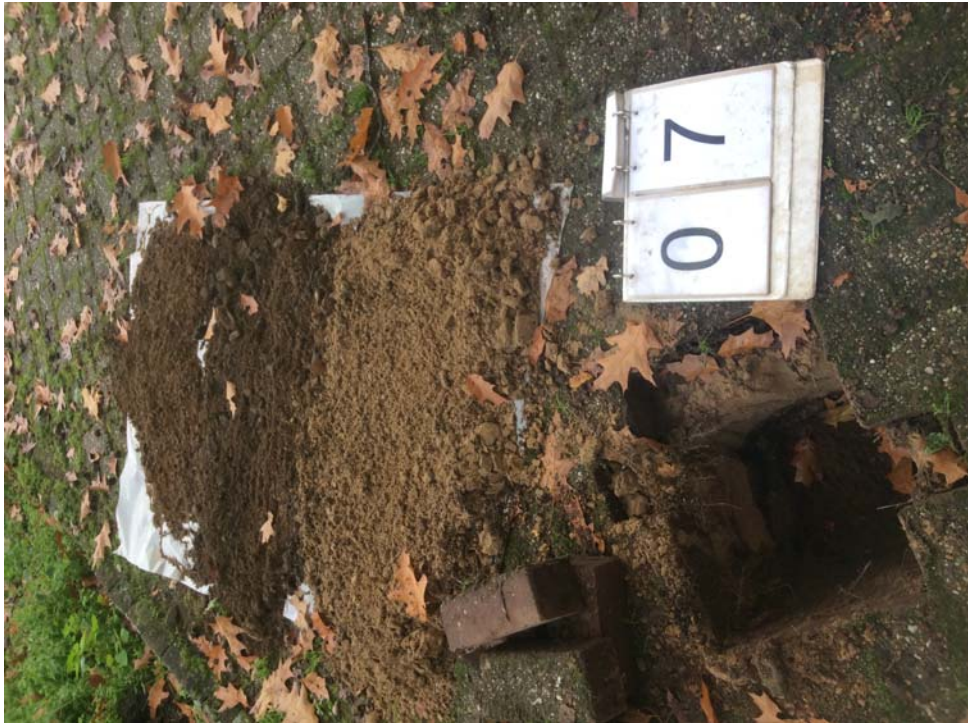
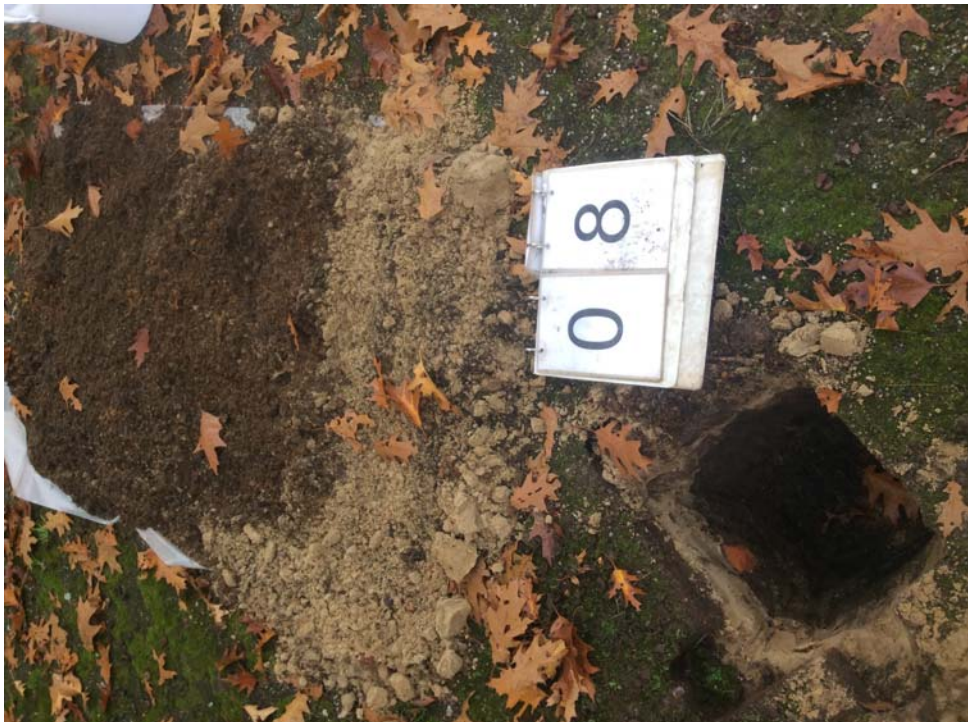
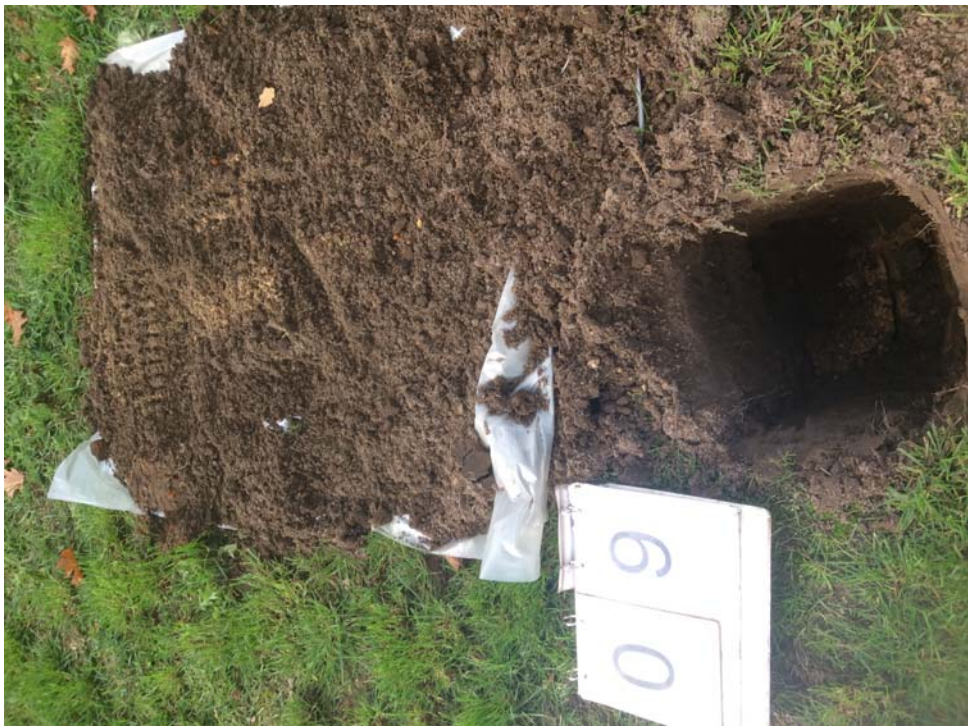
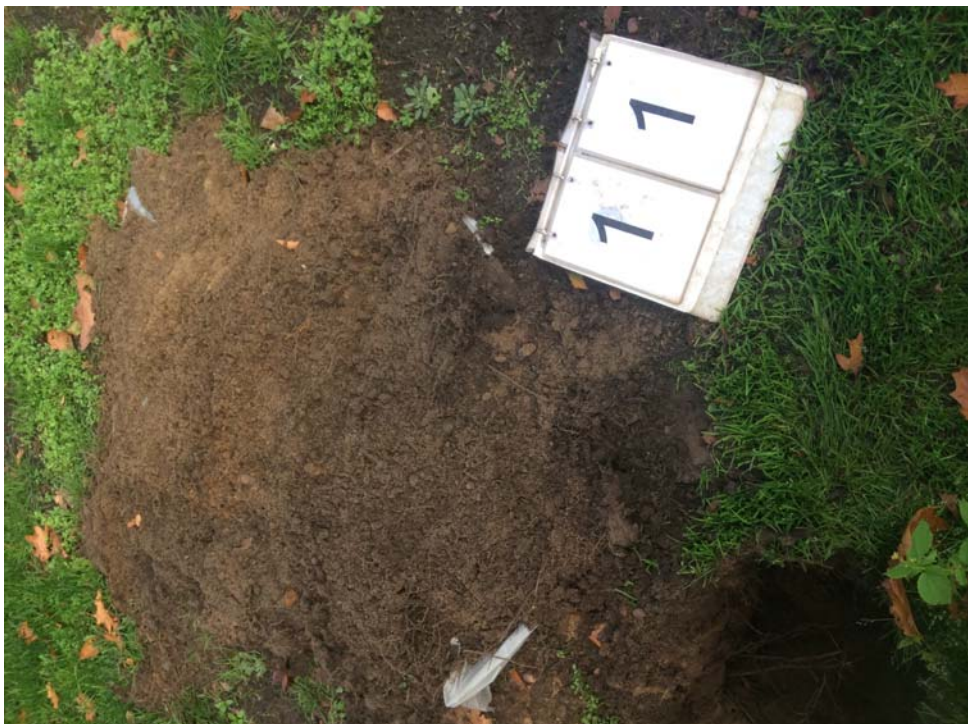
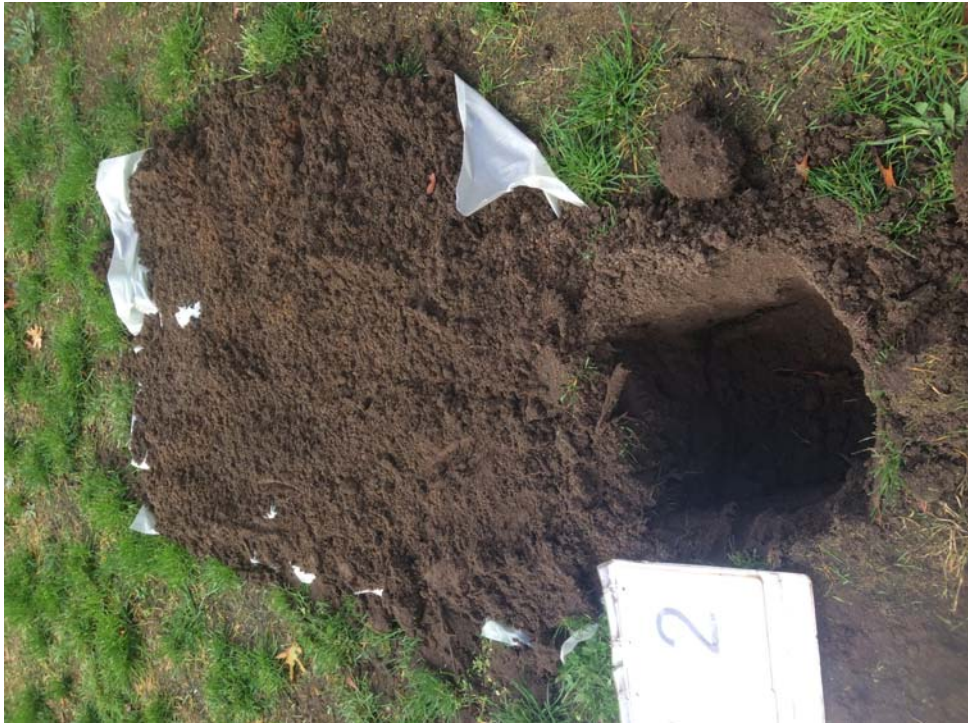
Proefgat
