VERKENNEND BODEMONDERZOEK NEN 5740

Sibbinkweg 2
Winterswijk

Verkennend bodemonderzoek conform de NEN 5740

projectlocatie
Sibbinkweg 2
Winterswijk

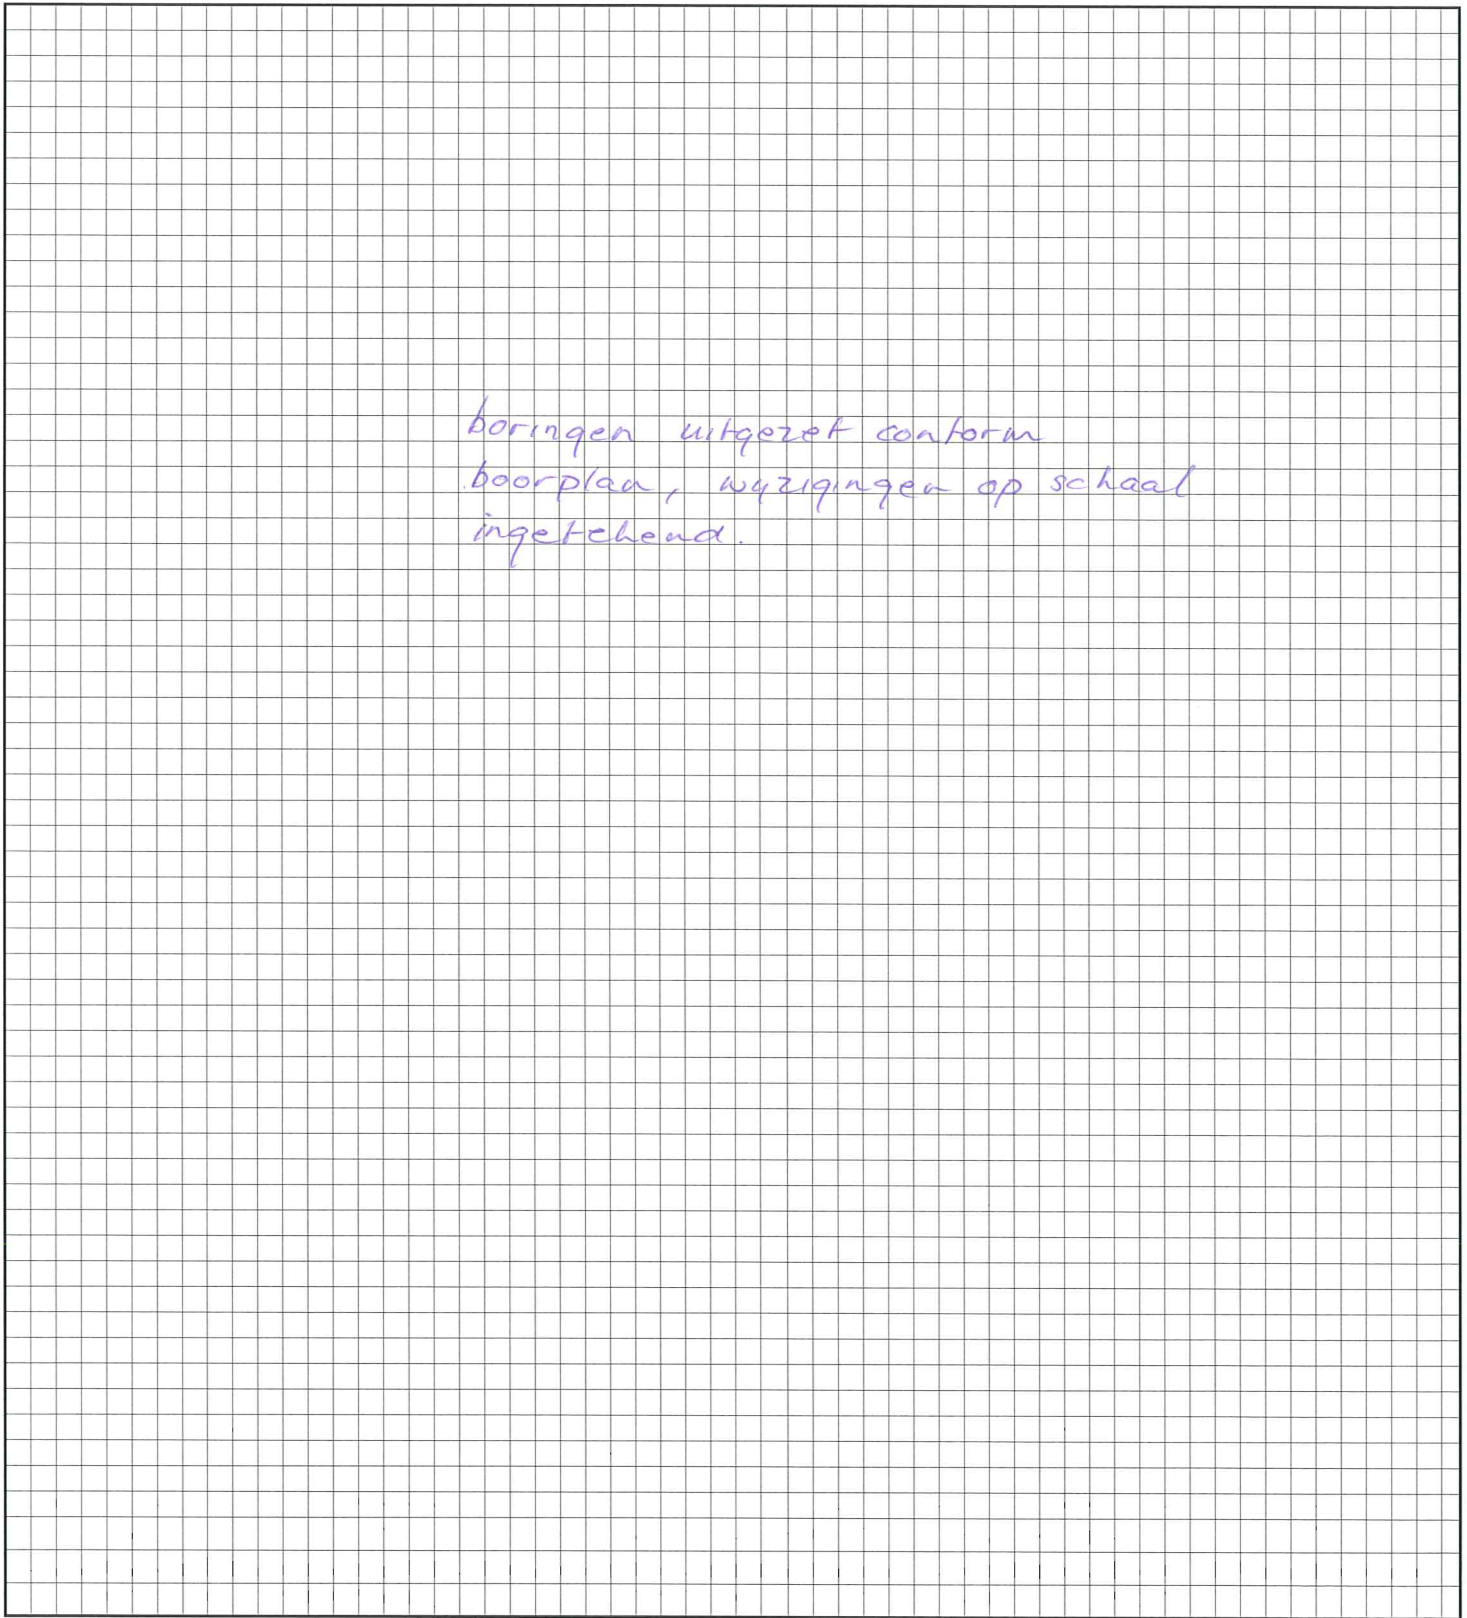
Situatieschets bodemonderzoek	
Projectnummer:	15995
Projectlocatie:	Sibbinkweg 2 te Winterswijk
Projectleider:	X. Schuurmans
Veldwerker(s):	J. Groot Antink

*boringen uitgezet conform
boorplan, wijzigingen op schaal
ingetekend.*
