**Nader onderzoek  
Soortgroep vleermuizen  
Langs de Bataafseweg  
tussen de Kottenseweg en de Vredenseweg**

Opdrachtgever: Gemeente Winterswijk  
Postbus 101  
7100 AC Winterswijk

Datum: 5 november 2018

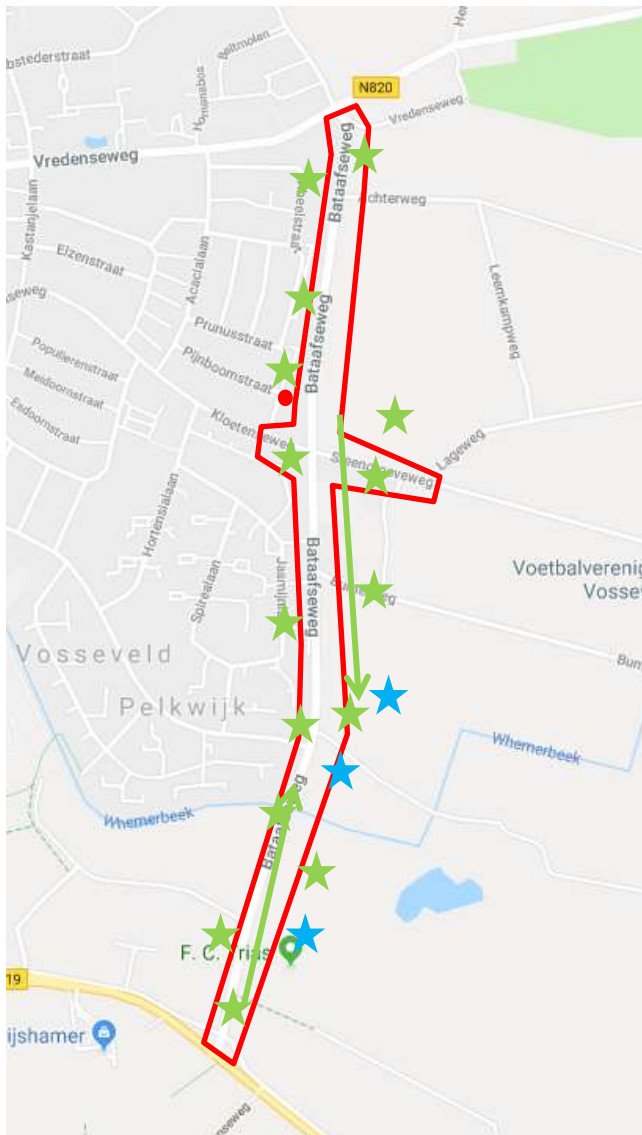
Afbeelding 2, visualisatie van de aangetroffen dieren, 12 juni 2018.

Bij de start van de waarneming worden twee gewone dwergvleermuizen (*Pipistrellus pipistrellus*) uitvliegend waargenomen bij de kopgevel van de Abeelstraat 129.

Gedurende de gehele periode zijn gewone dwergvleermuizen aanwezig. De dieren jagen onder de bomen van de Bataafseweg en langs de beplantingsranden in de omgeving. Vanaf de omgeving Steengroeveweg vliegen aan het begin van de avond vijf gewone dwergvleermuizen in de richting van het klimbos. Later op de avond worden 3 gewone dwergvleermuizen waargenomen komende vanaf de N319 verder vliegend in noordelijke richting.

Halverwege de avond is een laatvlieger (*Eptesicus serotinus*) waargenomen ter hoogte van het rondhoutbedrijf naast het klimbos. Het dier was hier aan het jagen. Later is een laatvlieger ook aangetroffen bij de parkeerplaats van het sportterrein.

Gewone dwergvleermuis: groene ster foeragerend, groene pijl vliegroute.

Verblijfplaats gewone dwergvleermuis rode stip.

Laatvlieger: blauwe ster.

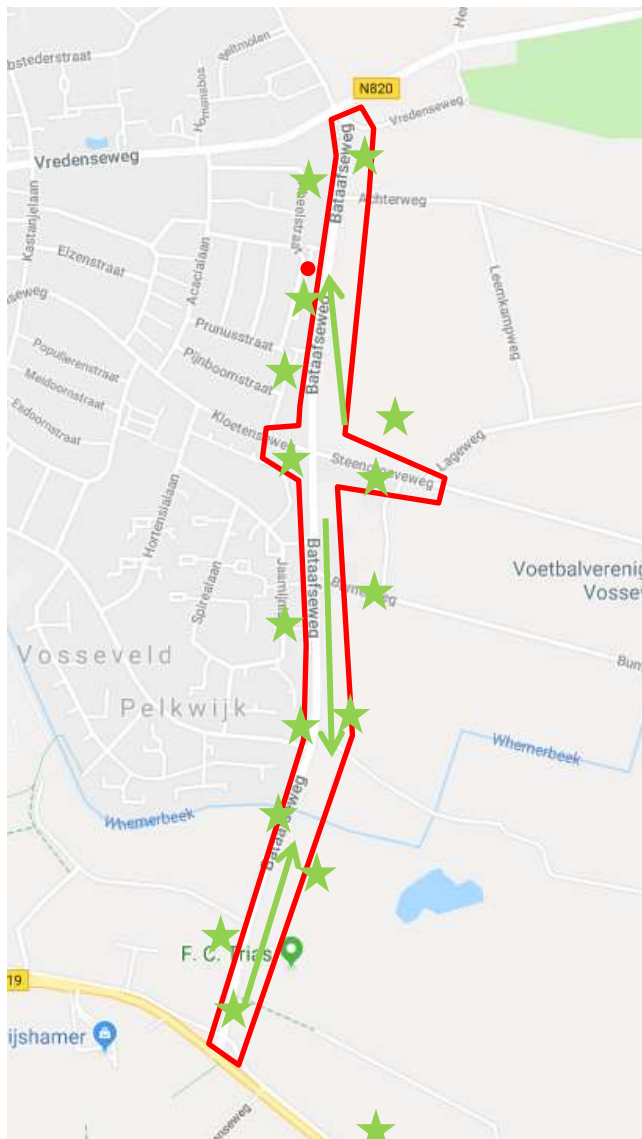
Afbeelding 3, visualisatie van de aangetroffen dieren, 27 juni 2018.

Gewone dwergvleermuis: groene ster foeragerend, groene pijl vliegroute.

Verblijfplaats gewone dwergvleermuis rode stip.

Gedurende de gehele waarnemingsperiode zijn gewone dwergvleermuizen (*Pipistrellus pipistrellus*) foeragerend waargenomen langs het gehele traject. Soms was dit één exemplaar dan weer een klein groepje van 2 of 3 exemplaren. De dieren jagen langs de boomkronen en alle beplantingsranden in het gebied. Ook onder de lantarenpalen zijn de gewone dwergvleermuizen veelvuldig aanwezig. Een enkele keer vlogen gewone dwergvleermuizen vanaf de N319 in noordelijke richting en omgekeerd vanaf de omgeving Steengroeveweg naar het klimbos. Tegen het einde van de waarnemingsperiode vlogen meerder dieren in de richting van de Abeelstraat 51. In de zijgevel van deze woning zijn zeven gewone dwergvleermuizen invliegend waargenomen. Op het moment van de waarneming waren de dieren al bezig om in te vliegen zodat het totale aantal groter kan zijn dan de zeven waargenomen dieren.

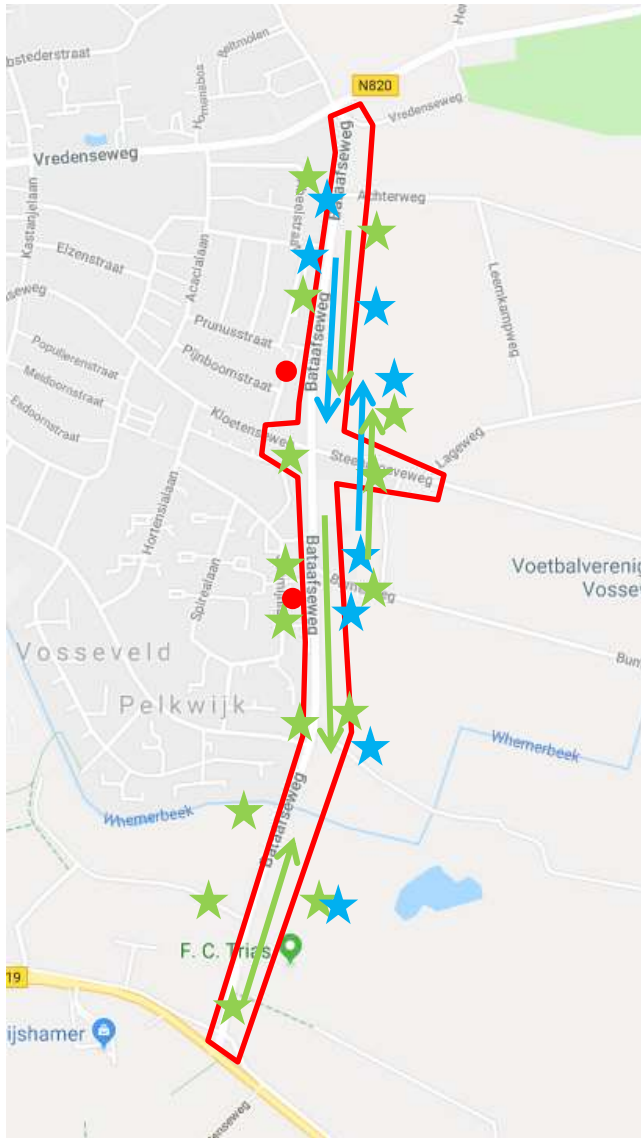
Op twee locaties zijn gewone dwergvleermuizen baltsend aangetroffen. Dit is bij de flat aan de Jasmijnstraat 55-59 en op de kopgevel van de Abeelstraat 129 waar al eerder een verblijf was geconstateerd. De gewone dwergvleermuizen zijn gedurende de gehele observatie foeragerend aangetroffen onder de bomen en langs de beplantingen rondom de Bataafseweg. Het foerageren werd afgewisseld met kleine verplaatsingen. In zowel noordelijke als zuidelijke richting. Meestal foerageerden de gewone dwergvleermuizen alleen en soms in groepjes tot vier exemplaren.

Laatvliegers (*Eptesicus serotinus*) zijn in de eerste 2,5 uur van de observatie aangetroffen. De meeste activiteit was ten noorden van de Steengroeveweg. Ook bij de Bumerweg en meer zuidelijk het sportveld zijn nog foeragerende laatvliegers waargenomen. Het betrof vaak één exemplaar en een enkele keer 2 of 3 exemplaren gelijktijdig.

Afbeelding 5, visualisatie van de aangetroffen dieren, 4 september 2018.  
Gewone dwergvleermuis: groene ster foeragerend, groene pijl vliegroute.  
Verblijfplaats gewone dwergvleermuis rode stip.  
Laatvlieger: blauwe ster foeragerend, blauwe pijl vliegroute.

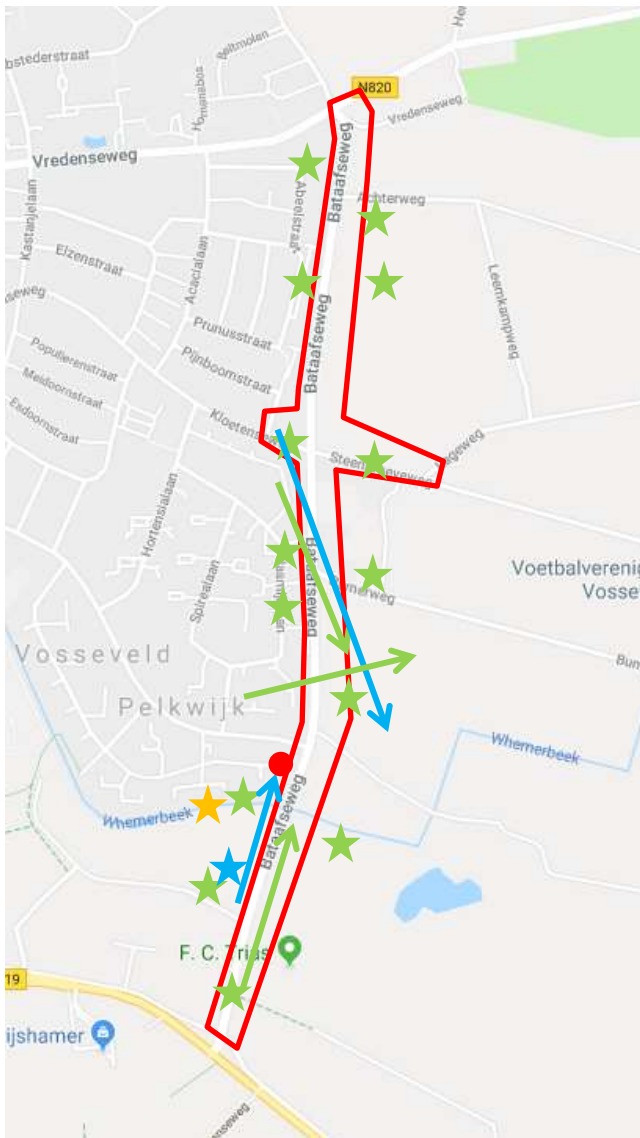
**Afbeelding 6**, visualisatie van de aangetroffen dieren, 4 september 2018.

Vlak na het begin van de observatie worden kort na elkaar kleine groepjes van 2 tot 3 gewone dwergvleermuizen (*Pipistrellus pipistrellus*) waargenomen ter hoogte van de Bumerweg. De dieren komen aangevlogen uit noordwestelijke richting vanuit de naastgelegen woonwijk. In totaal zijn zeven gewone dwergvleermuizen geteld. De gewone dwergvleermuizen worden gevolgd door vier laatvliegers (*Eptesicus serotinus*) die dezelfde route volgen.

Iets later worden nog twee gewone dwergvleermuizen waargenomen die even ten noorden van de Laan van Hilbelink de Bataafseweg overvliegen in oostelijke richting.

Bij de woningen aan de Berberislaan 167-169 is een baltsende gewone dwergvleermuis aangetroffen.

Later op de avond zijn enkele gewone dwergvleermuizen en één laatvlieger waargenomen vliegend in noordelijke richting komende vanaf de Laan van Napoleon. Gedurende de gehele avond zijn verspreid langs het tracé foeragerende gewone dwergvleermuizen aangetroffen. Een foeragerende laatvlieger is alleen bij de laan van Napoleon aangetroffen. Bij de Whemerbeek is halverwege de avond en jagende ruige dwergvleermuis (*Pipistrellus nathusii*) aangetroffen.

Gewone dwergvleermuis: groene ster foeragerend, groene pijl vliegroute.

Verblijfplaats gewone dwergvleermuis rode stip.

Laatvlieger: blauwe ster foeragerend, blauwe pijl vliegroute.

Ruige dwergvleermuis: foeragerend oranje ster.
