**Quick scan natuuronderzoek**  
**Uitbreiding speelhal van Sevink Avonturenpark**  
**Meddoseweg 40, Meddo**

Opdrachtgever: Leemrijse projectbouw bv.  
Industrieweg 22  
7102 DZ Winterswijk

Datum: 26 maart 2020

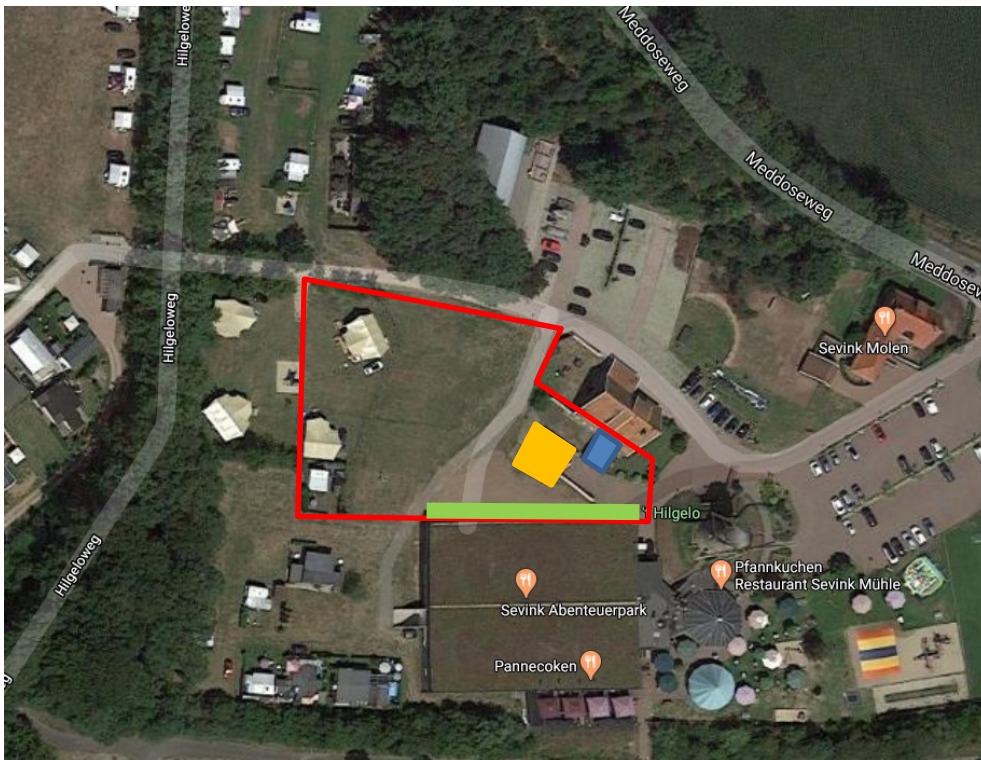
Bij de bouw van de nieuwe speelhal worden twee gebouwen afgebroken. Dit zijn de uitbouw van de boerderij annex gastenverblijf en de schuur, voormalige paardenstal of schoppe (oranje). De buitenmuur van de bestaande speelhal wordt een binnenmuur (groene lijn)

Blauw, boerderij annex gastenverblijf

Dit gebouw heeft massieve muren zonder openingen. De kozijnen sluiten nauwkeurig tegen het metselwerk aan. Onder de dakgoot is een betimmering aanwezig. Deze delen sluiten overall mauwkeurig tegen het metselwerk aan. De laatste pan op het dak is gehalveerd en hangt half in de zinken dakgoot. Onder de vorstpannen zijn openingen aanwezig. Ook bij de kilgoot nabij het dak van de te behouden boerderij annex gastenverblijf zijn openingen aanwezig. Het dak is beschoten maar de zolder is niet toegankelijk.

Oranje, voormalige paardenstal (schoppe)

Deze stal heeft lage gemetselde massieve muren. In de muren zijn geen openingen aanwezig en de muren zijn aan de binnenzijde gestuukt. Op deze borstweringen is een enkelwandige constructie van gebinten met houten planken aanwezig. Tussen de planken zijn brede kieren aanwezig. De oudhollandse pan op het dak is aan de onderzijde afgedicht met een hardboardplaat. De panlatten zijn op ronde daksporen aangebracht.

In het gebouw is op twee niveaus een plankenzolder aanwezig. Deze zolders zijn afgezocht op sporen die kunnen wijzen op de aanwezigheid van vleermuizen. Deze sporen zijn niet aangetroffen.

Groen, de bestaande buitenmuur speelhal

De bestaande buitenmuur is voor een deel met zweeds rabat betimmerd. Achter de planken is ongeveer 2 cm ruimte aanwezig. Op ca 5 cm uit de rand van plank zijn latten aangebracht waarop dit zweeds rabat is bevestigd. Deze latten lopen door. Het dakoverstek heeft plafonds. Het rabat en de plafonds zijn ventilerend aangebracht waarbij smalle spleten aanwezig zijn.

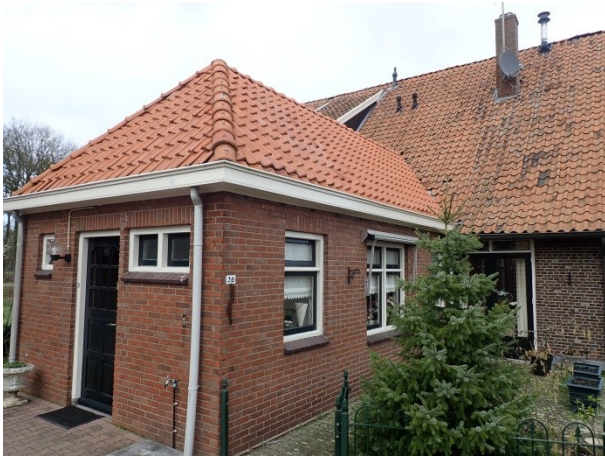
Foto 1: links, de te slopen aanbouw

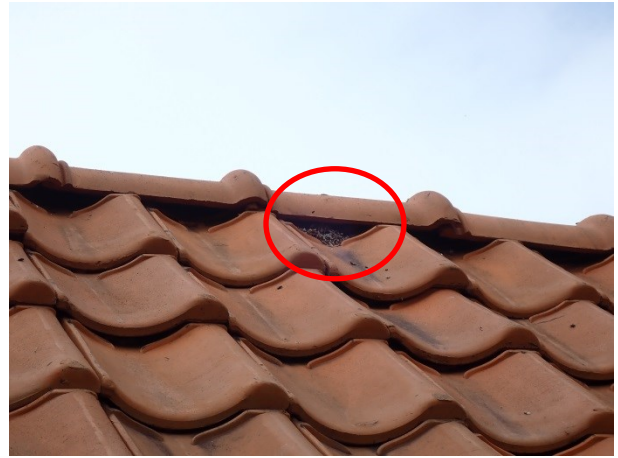
In het dak van de aanbouw bij de boerderij zijn huismussen aanwezig. Op minimaal één plek is nestmateriaal zichtbaar. De meeste huismussen bevinden zich echter in de boerderij zelf. In het dak van de schoppe zijn geen nesten aangetroffen. Nader onderzoek moet uitwijzen in hoeverre de daken voor de huismus van belang zijn.

Foto 2: rechts, nestmateriaal van een huismus

Geadviseerd wordt om een nader onderzoek naar de huismus uit te voeren. Vindt dit in de optimale periode plaats (1 april – 15 mei) dan volstaan 2 bezoeken met een tussen liggende tijd van 10 dagen. Lukt dit niet dan kan tot 15 juni onderzoek plaatsvinden maar dan zijn 4 bezoeken noodzakelijk.

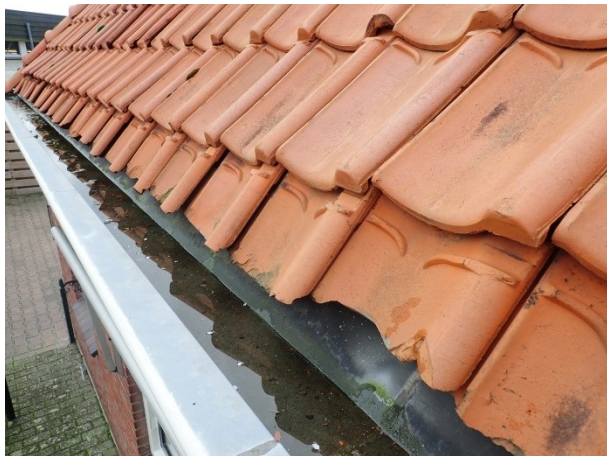
Foto 3: links, de afhangende pannen in de dakgoot

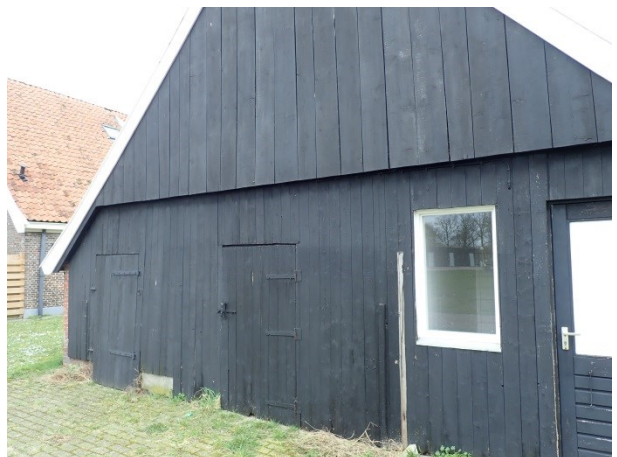
Foto 4: rechts, de westgevel van de schoppe.

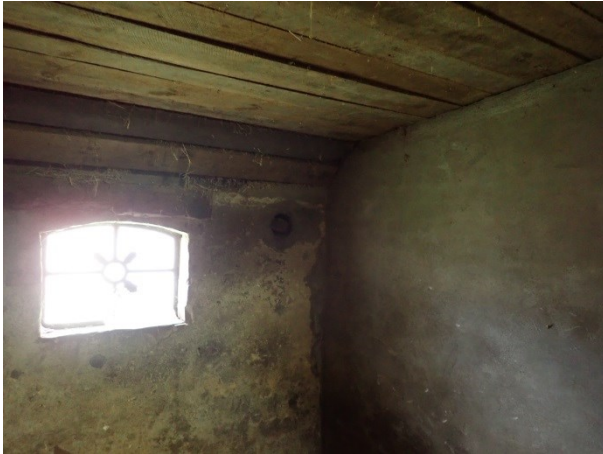
Foto 5: links, de gestuukte muren van de schoppe aan de binnenzijde

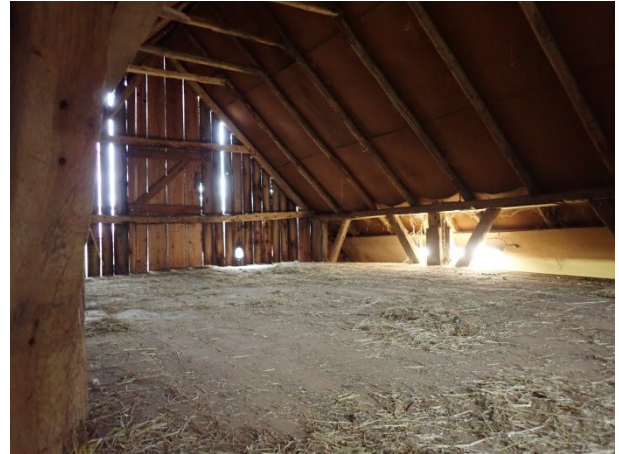
De schoppe kan door grootoorvleermuizen worden gebruikt als zomer- of paarverblijf en de zolder is geschikt om te jagen. De aanwezigheid van een kraamverblijf en winterverblijf is zeer onwaarschijnlijk, de dieren kunnen nergens in wegkruipen. Het dak op de schoppe is

Foto 6: rechts, de zolder van de schoppe met de open voor en achterzijde

De gebouwen zijn mogelijk geschikt voor vleermuizen. Om dit volledig uit te sluiten is nader onderzoek noodzakelijk. Op het moment dat het vleermuis onderzoek wordt uitgevoerd conform het vleermuisprotocol 2017 dan zullen bij een eventuele ontheffing aanvraag geen nadere vragen worden gesteld en kan een ontheffing worden verleend.

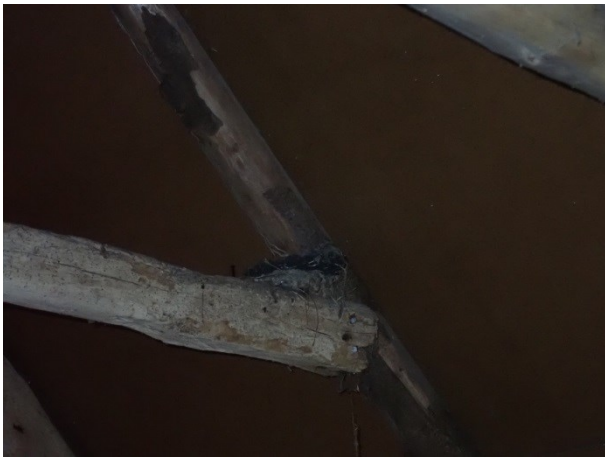
De schoppe wordt gebruikt door de boerenzwaluw. Op de zolder bevindt zich een nest van deze soort die afgelopen jaar nog bewoond is geweest. Een van de vogels is op de zolder dood aangetroffen. Een ander nest op de begane grond is door een winterkoning in gebruik genomen. De winterkoning heeft in de nestkom een nest gebouwd. De boerenzwaluw heeft geen jaarrond beschermd nest. De eigenaren zijn bovendien van plan om de schoppe te verplaatsen. Nadat deze weer is opgebouwd, kan dit gebouw weer dienst doen als broedplek voor de boerenzwaluw. In de omgeving zijn veel open schuren en afdaken aanwezig waarin de boerenzwaluw heen nest kan bouwen. De plaatselijke populatie blijft hierdoor intact.

Foto 7: links, een nest van de boerenzwaluw op de zolder van de schoppe

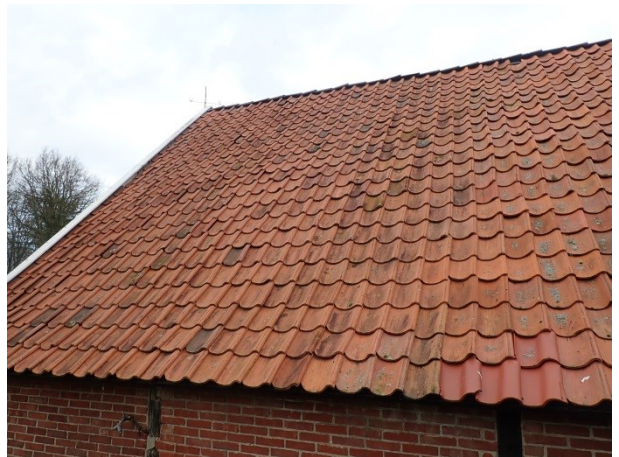
weliswaar voorzien van ene dakbeschot maar de oudhollandse pan sluit niet goed waardoor er geen stabiel microklimaat aanwezig is in het dak. De beide soorten grootoorvleermuizen zijn in de omgeving aanwezig. Via landschappelijke beplantingen rondom de locatie zijn de beide gebouwen ook bereikbaar.

Foto 8: rechts, het pannendak van de schoppe.

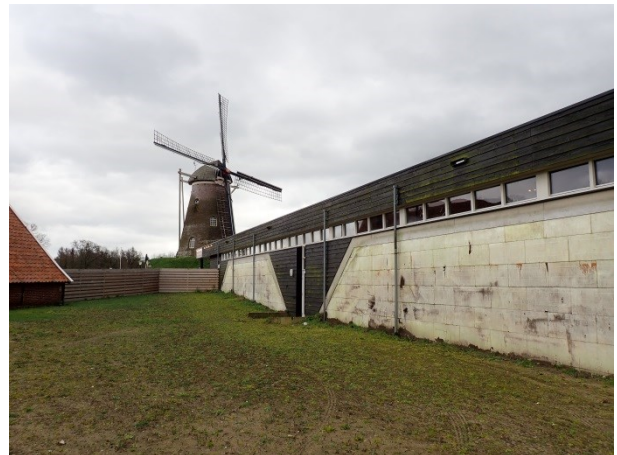
De speelhal lijkt niet geschikt te zijn voor de vleermuizen. De tot voor kort aanwezige grondwallen maken dat de potentiële openingen achter het rabat tot voorkort vlak boven de grond hebben gelegen en daardoor ongeschikt waren. De laten achter de planken lijken allemaal op elkaar aan te sluiten. De ventilatieopeningen in de plafonds zij te smal voor vleermuizen om doorgang te verlenen.

Foto 12: rechts, de noord gevel van de bestaande speelhal met de twee plaatsen waar de grondwallen hebben gelegen ( de witte polystyreenplaten)
