**Nader onderzoek
Soortgroep vleermuizen
Langs de Bataafseweg
tussen de Kottenseweg en de Vredenseweg**

Opdrachtgever: Gemeente Winterswijk
Postbus 101
7100 AC Winterswijk

Datum: 5 november 2018

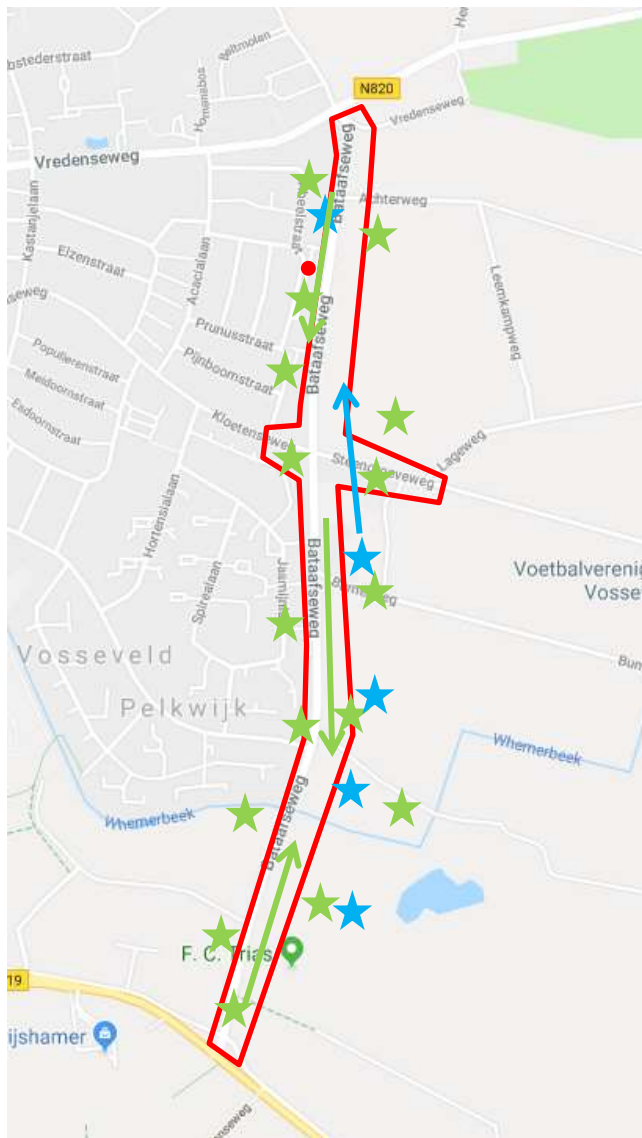
Afbeelding 4, visualisatie van de aangetroffen dieren, 11 juli 2018.

Bij aanvang van de observatie zijn uit de woning Abeelstraat 51 vier uitvliegende gewone dwergvleermuizen (*Pipistrellus pipistrellus*) aangetroffen. Gedurende de gehele avond zijn foeragerende gewone dwergvleermuizen langs het gehele traject aangetroffen. Meestal was dit één exemplaar soms waren dit drie of vier exemplaren die gelijktijdig zijn waargenomen. Het foerageren werd afgewisseld met verplaatsingen langs de laanbomen. Alle beplantingranden en boomkronen worden bij het foerageren bezocht.

De laatvlieger (*Eptesicus serotinus*) is foeragerend aangetroffen bij het sportveld, de houthandel, het klimbos, de Bumerweg en ter hoogte van de molen de Bataaf. Vanaf de Bumerweg vlogen twee laatvliegers in noordelijke richting weg.

Gewone dwergvleermuis: groene ster foeragerend, groene pijl vliegroute.

Verblijfplaats gewone dwergvleermuis rode stip.

Laatvlieger: blauwe ster foeragerend, blauwe pijl vliegroute.
