| Quickscanformulier herijking gemeentelijke monumentenlijst Winterswijk | | | | |
| Adres | Kottenseweg 130-132 | | | |
| Bouwtype | Bedrijfsgebouw, maalderij | | | |

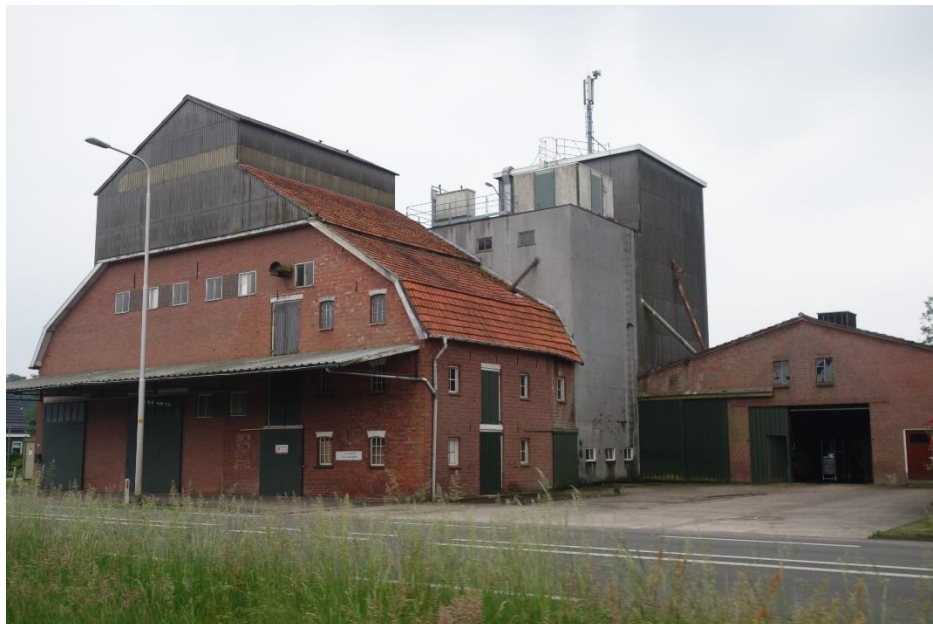
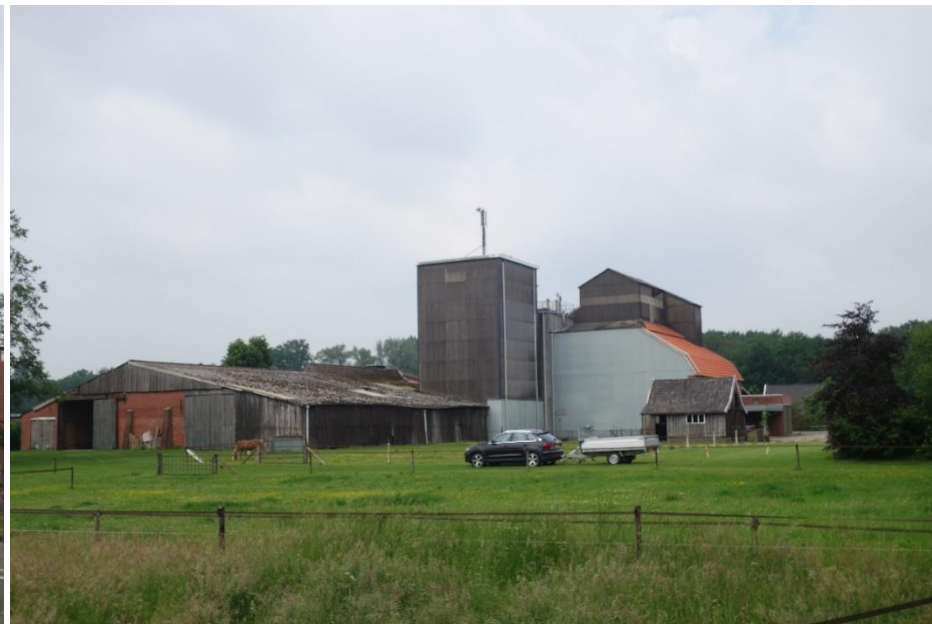
Kottenseweg 130 (foto's MAB, 2016).

| Quickscanformulier herijking gemeentelijke monumentenlijst Winterswijk | | | | |
|---|---|---|---|--|
| Adviesnummer | 065 | <b>Korte toelichting</b><br>Fors bedrijfsgebouw, in fasen gebouwd. Oorspronkelijk maalderij [REDACTED]. Thans tweelaags bakstenen gebouw met twee zolderverdiepingen onder een met rode pannen gedekt geknikt dak met houten windveren. Hier bovenop een grote dakopbouw (silo) met deels pannendak, deels golfplaten dak en gevels. Benedenbouw geheel in baksteen, met in oude gedeelte nog vensters met ijzeren roedenramen. Diverse houten bedrijfsdeuren (schuivend en dubbel). Forse luifelkap aan de voorzijde. Op achtergevel sluiten veel recentere rechthoekige silo's aan. Rechts een grote rechthoekige loods. Inwendig onder meer gave houtconstructies. Van belang vanwege karakteristieke en zeldzame bouwtype, gaafheid van hoofdvorm, materiaalgebruik, gevelindeling en diverse details. Van belang vanwege beeldbepalende ligging direct aan doorgaande weg. Erfensemblewaarde met belendende woningen | | |

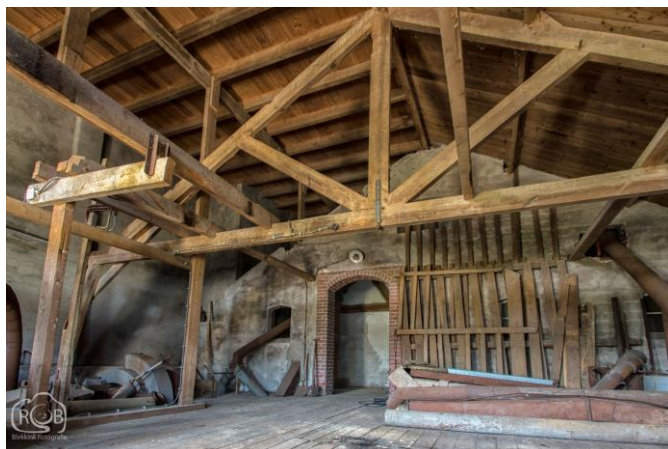
Interieur zolderverdieping (foto via [www.funda.nl](http://www.funda.nl)).
