**Verkennend en aanvullend bodem- en
asbestonderzoek**

Driemarkweg 14 te Winterswijk

MM21217

Projectnaam	Driemarkweg 14 te Winterswijk
Projectnummer	MM21217

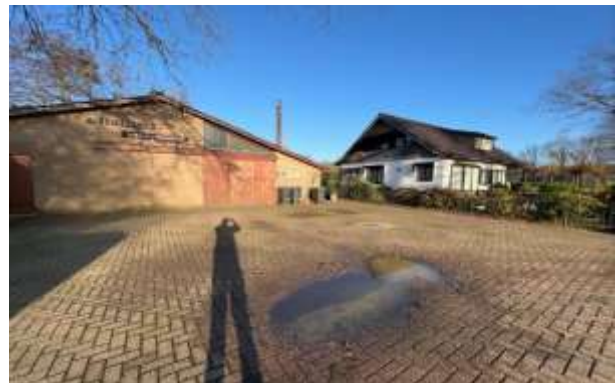
De onderzoekslocatie is gelegen in het buitengebied van Winterswijk-Miste. Op de onderzoekslocatie is een vml. varkensschuur/opslag installatiebedrijf aanwezig. Te noordoosten van de schuur is een bedrijfswoning gevestigd. De initiatiefnemer is voornemens de bedrijfsbestemming te wijzigen naar 'wonen'. De schuur zal worden gesloopt ten behoeve van woningbouw.

Figuur 2: Huidige situatie

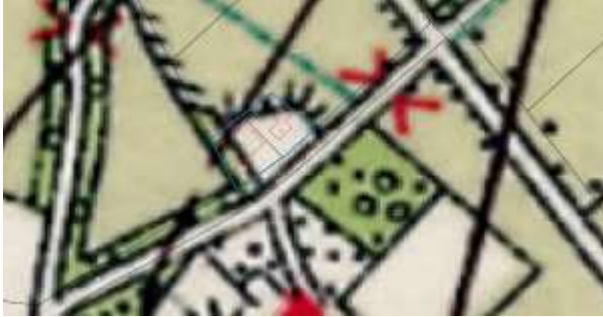
Figuur 3: Historische kaart (1950)

Uit historisch kaartmateriaal is gebleken dat het perceel vanaf 1975 bebouwd is geraakt. De topografische kaart van 1950, 1970 en 1990 zijn enigszins verschoven en geven geen geheel goed beeld van de locatie.

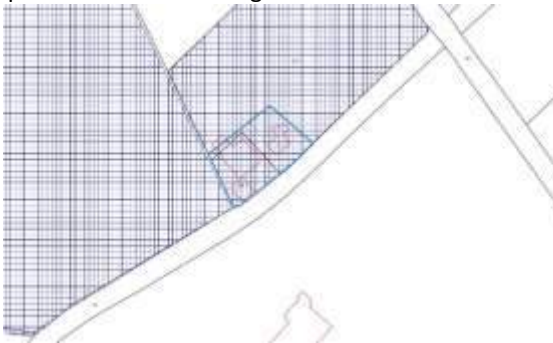
Figuur 7: Weergave bodemloket.nl

Uit informatie van het bodemloket blijkt dat er historische activiteiten bekend zijn die van invloed kunnen zijn op de onderzoeksstrategie.

Omschrijving	Start	Eind
dakpannenfabriek (264002)	1984	onbekend
elektrotechnisch installatiebedrijf (453101)	1982	onbekend
hbo-tank (ondergronds) (631242)	1982	onbekend
metaalconstructiebedrijf (2811)	1982	onbekend
baksteenfabriek (264001)	1841	onbekend

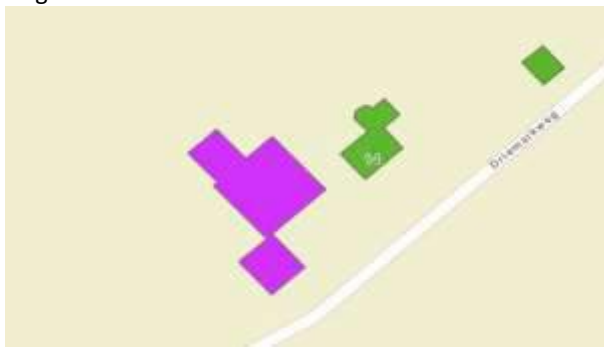
Volgens de asbestdakenkaart van de Provincie Gelderland is de locatie verdacht (paars) op het voorkomen van asbesthoudende dakplaten. Ten noordwesten van het pand (aan de achterzijde) is een puinverharding aangebracht.

Figuur 8: Weergave asbestdakenkaart

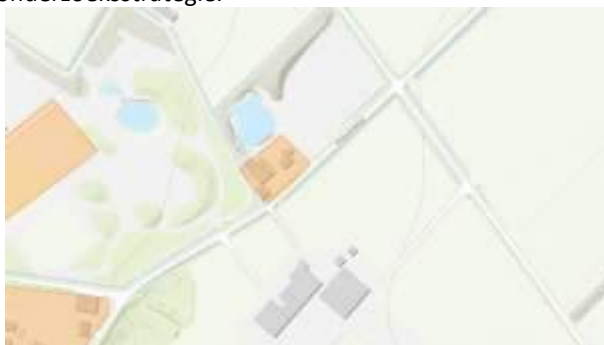
Figuur 9: Weergave bodemonderzoeken

In 1999 is door De Klinker Milieu Adviesbureau een inventariserend bodemonderzoek uitgevoerd. Dit is gerapporteerd onder projectnummer: 990628DM.110. Ter plaatse van de puinverharding is een licht verhoogd gehalten aan zink, PAK en EOX aangetoond. Het grondwater is niet onderzocht. In de directe omgeving van de projectlocatie zijn geen relevante bodemverontreiniging aanwezig die eventueel invloed hebben op de onderzoeksstrategie.

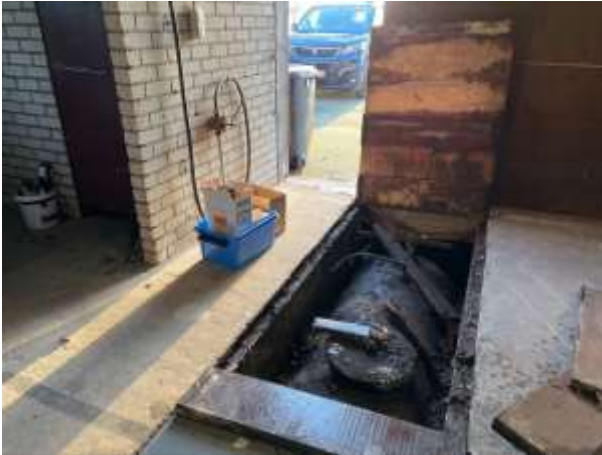
In 1996 is ter vervanging van deze ondergrondse tank een tank ter grootte van 2.000 liter in de voormalige mestmengkelder geïnstalleerd. De mestmengkelder fungeert als lekbak. Ook hier is geen bodemverontreiniging te verwachten.

Figuur 11: Dieseltank in mestmengkelder

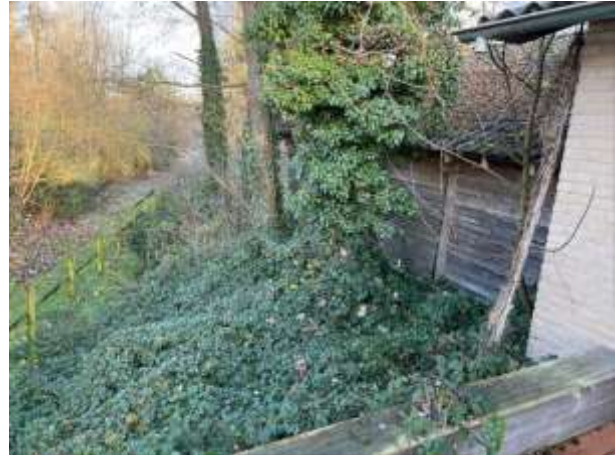
Bij de locatie inspectie zijn geen bijzonderheden waargenomen. De onderzoekslocatie werd aangetroffen zoals op basis van het vooronderzoek kon worden verwacht. De schuur heeft een asbestverdacht golfplaten dak. De platen zijn voor zover waarneembaar niet beschadigd. Het regenwater wordt opgevangen door dakgoten en watert af direct op het maaiveld. Hierdoor is de besmetting van het maaiveld zeer groot.

Figuur 12: Dak(goot) bebouwing

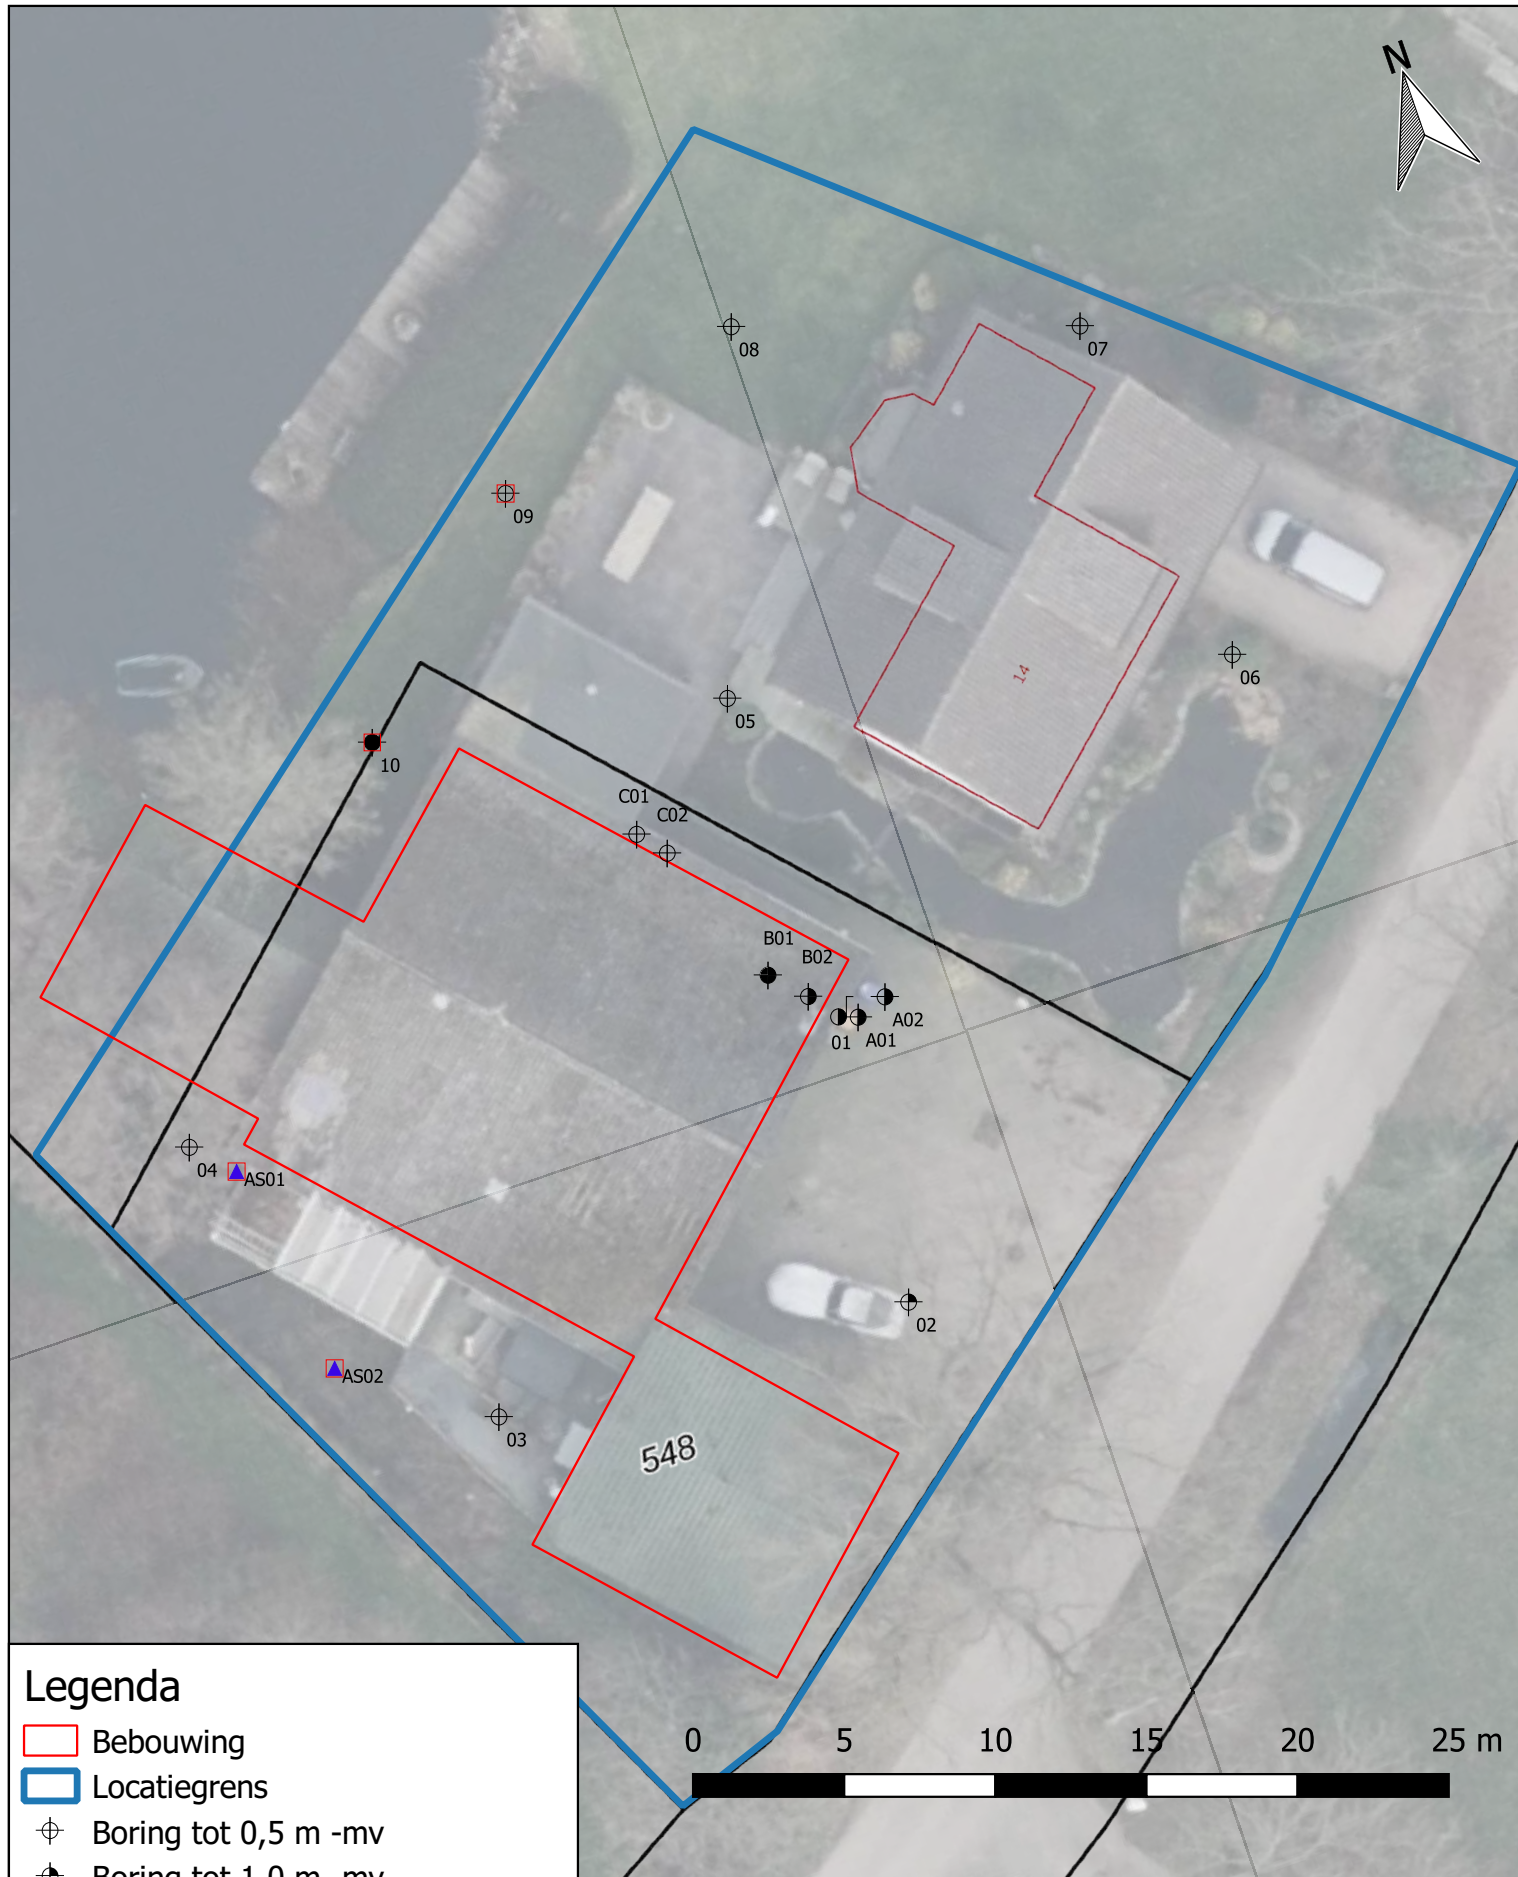
Situatietekening met monsternamepunten

- Bebouwing
- Locatiegrens
- + Boring tot 0,5 m -mv
- Boring tot 1,0 m -mv
- Boring tot 2,0 m -mv
- Boring tot 5,0 m -mv
- | Peilbuis
- + Asbestgat + boring tot 1,0 m -mv
- Asbestgat + boring tot 2,0 m -mv
- ▲ Asbestgat druppelzone
