Verkennend Bodemonderzoek

Project: 2022-147

Locatie: Henxelseweg 7 te Winterswijk Henxel

Datum: 12 oktober 2022

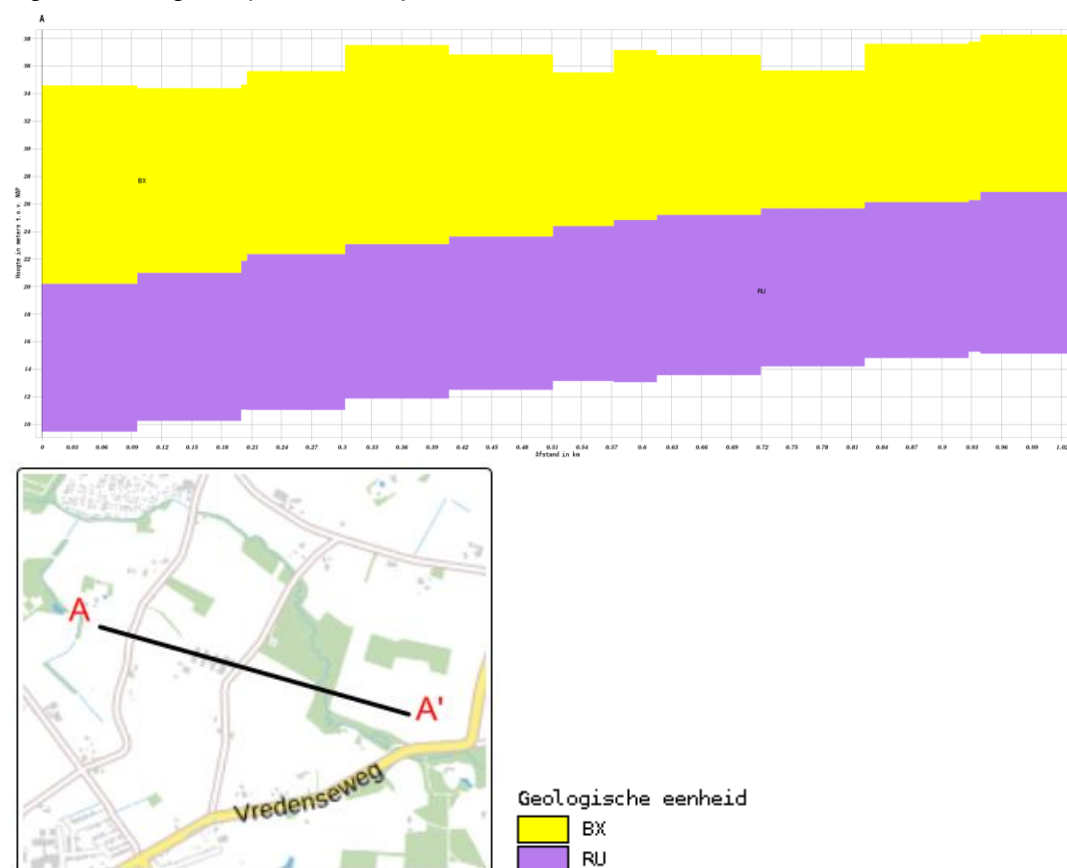
Figuur 1 Geologisch opbouw landelijk model DGM v2.2

De regionale geohydrologische bodemopbouw is weergegeven in onderstaande figuur.

De boorlocatie bevindt zich circa 37 meter boven NAP. De regionale grondwaterstroming is noordwestelijk.
