VERKENNEND BODEMONDERZOEK,
EINDSITUATIE BODEMONDERZOEK EN
VERKENNEND ONDERZOEK ASBEST IN
BODEM (NEN 5707)

VOORDEWEG 2

TE MEDDO

GEMEENTE WINTERSWIJK

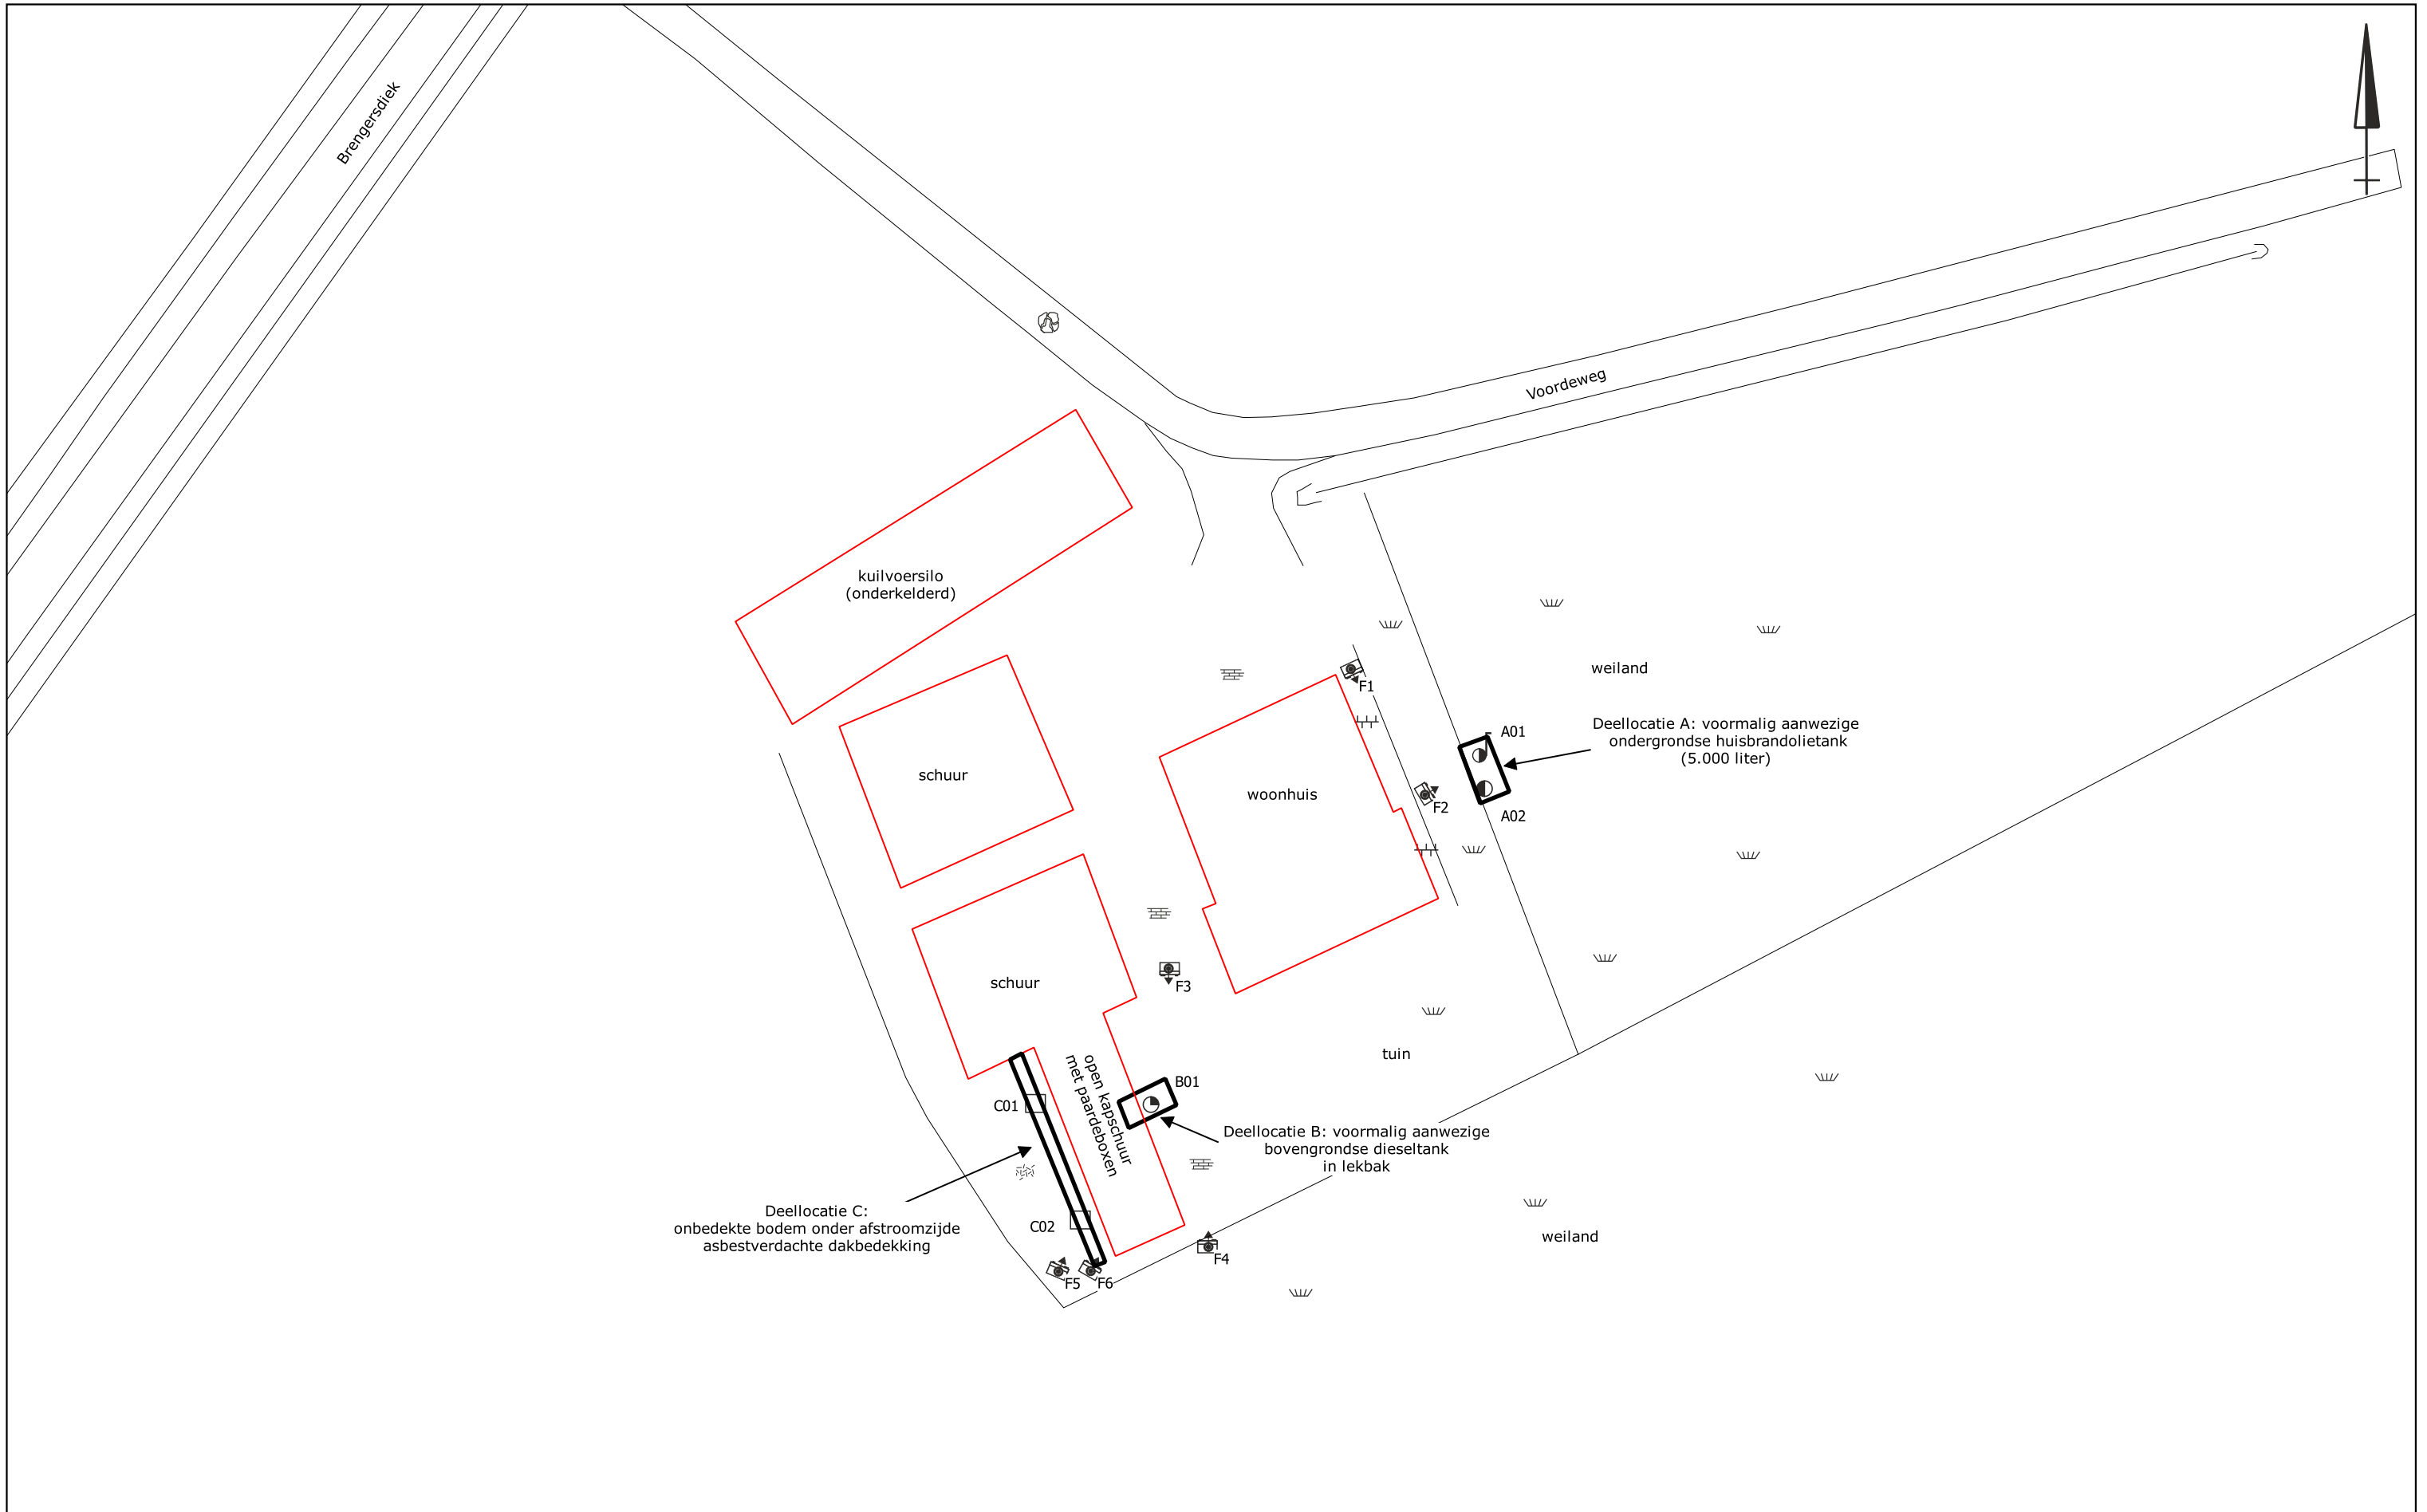
Titel: locatieschets A3

In bijlage 2a is de huidige situatie op een locatieschets weergegeven. Bijlage 2b bevat enkele foto's van de onderzoekslocatie.

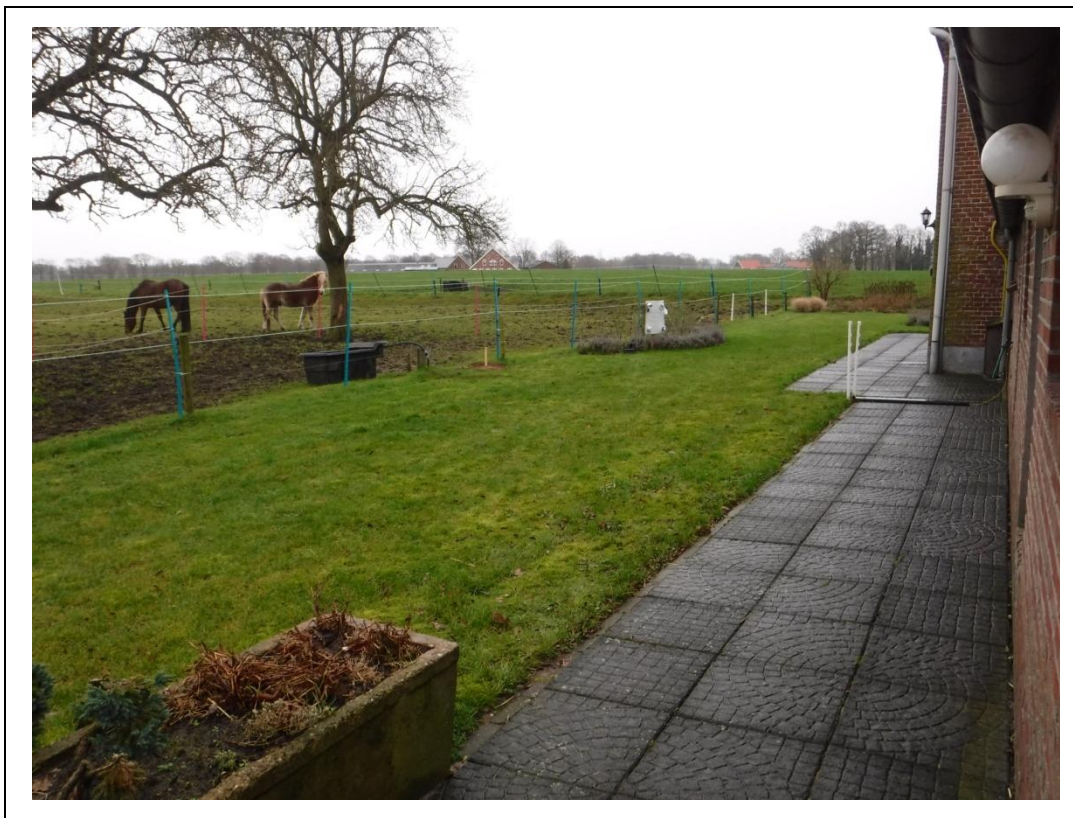
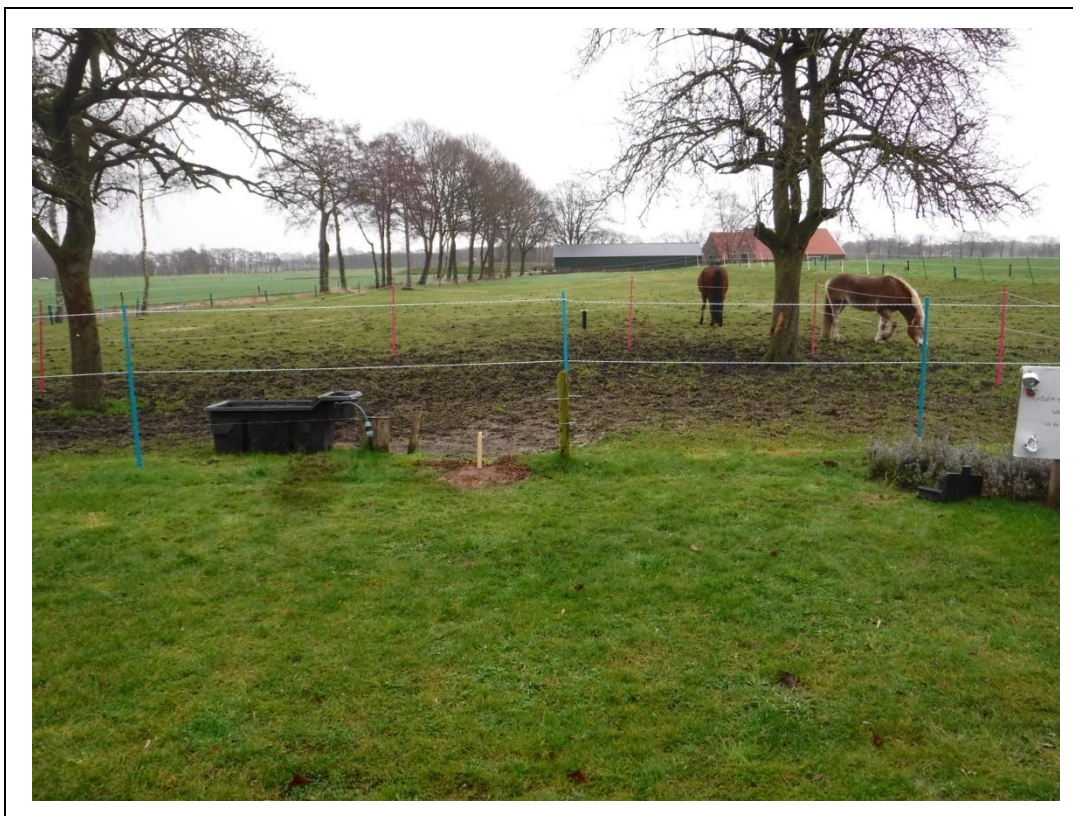
Foto 1. Deellocatie A

In de Hinderwetvergunning van 1974 wordt melding gemaakt van een ondergrondse huisbrandolie-tank (inhoud 5.000 liter) ten oosten van de woonboerderij (deellocatie A) en een bovengrondse dieselloletank (inhoud 1.200 liter) in een lekbak ter hoogte van de huidige open kapschuur met paar-denboxen (deellocatie B). Uit het controleverslag van de gemeente Winterswijk in het kader van de wet Milieubeheer d.d. 24 januari 1996 blijkt dat de ondergrondse huisbrandolietank en de boven-grondse dieseltank rond 1990 zijn verwijderd. In het dossier is geen KIWA-certificaat aangetroffen.

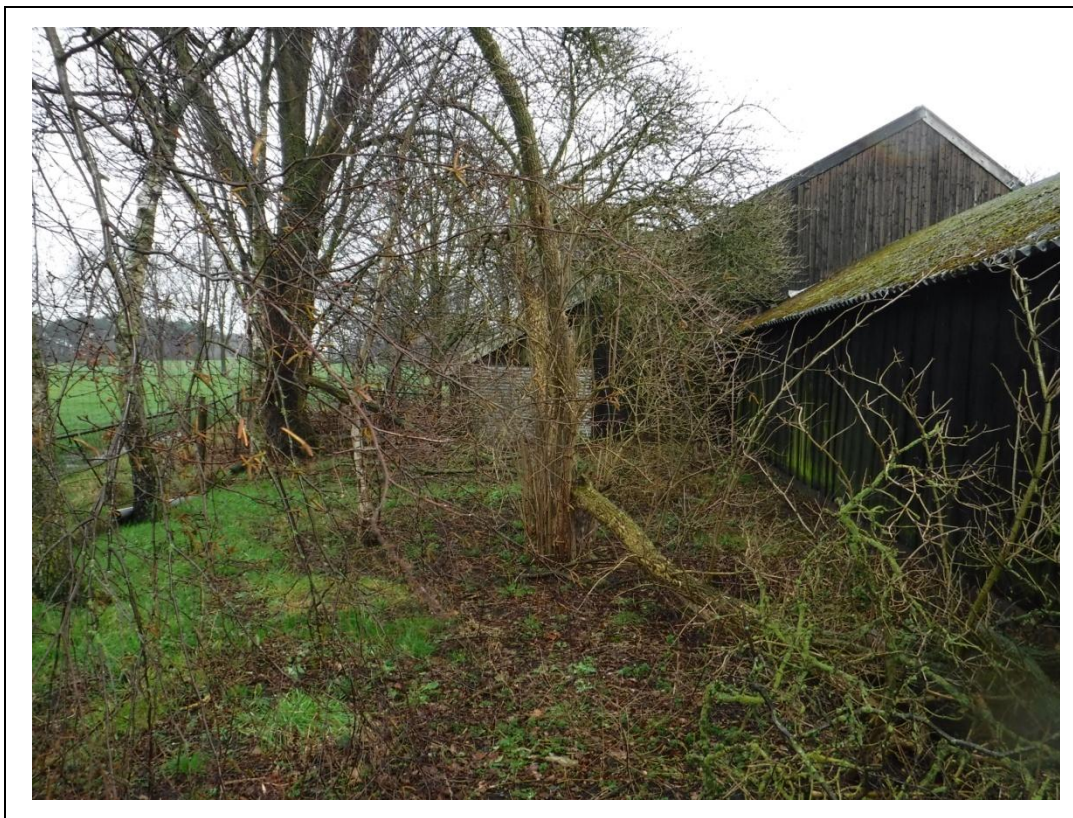
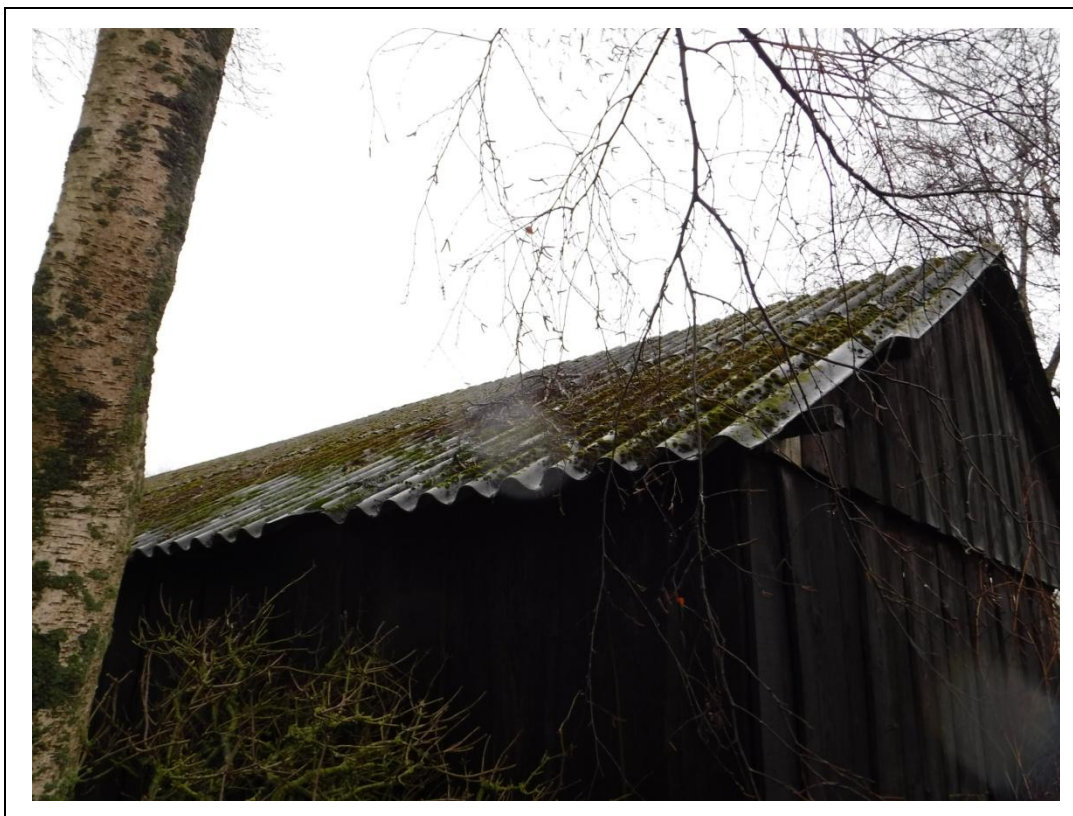
Foto 5. Deellocatie C

De open loods met paardenboxen is voorzien van een dakbedekking bestaande uit asbestverdachte golfplaten. Het dak is niet voorzien van een dakgoot. Het afstromend hemelwater infiltreert in de on-bedekte bodem aan de achterzijde van de open kapschuur (deellocatie C). De woonboerderij, kap-schuur en schuur zijn bedekt met dakpannen. De windveren van beide schuren zijn voorzien van vlakke, asbesthoudende platen. De aanwezige asbestplaten verkeren in goede staat. Er is geen sprake van 'zwerfasbest' (gebroken en/of verweerd asbestplaatmateriaal).
