Verkennend bodem- en asbestonderzoek

Masterveldweg 5-7 te Winterswijk-Huppel

MM21058

18-5-2021

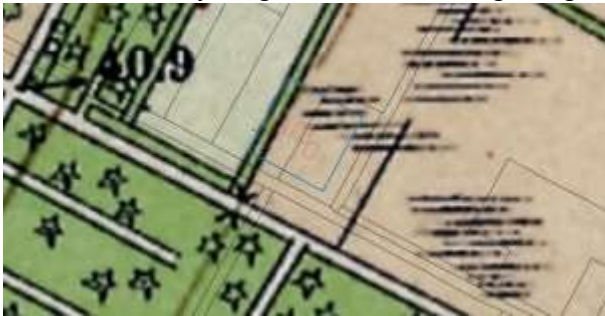
Figuur 3: Historische kaart (1930)

Uit historisch kaartmateriaal is gebleken dat het perceel vanaf 1955 bebouwd is geraakt. De historische kaarten uit 1930 en 1940 zijn enigszins verschoven en geven geen goed beeld van de locatie.

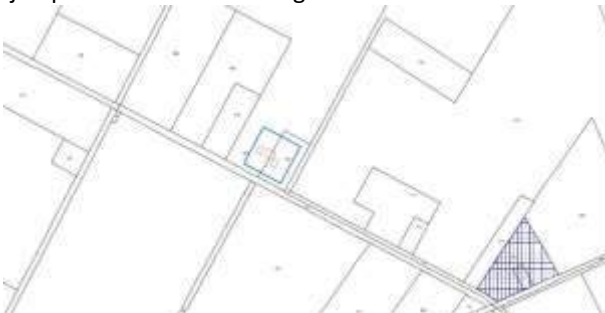
Figuur 7: Weergave bodemloket.nl

Uit informatie van het bodemloket blijkt dat er geen historische activiteiten bekend zijn die van invloed kunnen zijn op de onderzoeksstrategie.

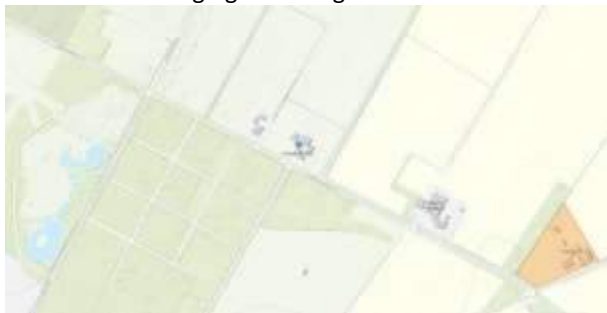
Figuur 9: Weergave bodemonderzoeken

Op en in de nabije omgeving van de onderzoekslocatie hebben voorzover bekend geen voorgaande bodemonderzoeken plaatsgevonden. In de directe omgeving van de projectlocatie zijn geen relevante bodemverontreiniging aanwezig die eventueel invloed hebben op de onderzoeksstrategie.

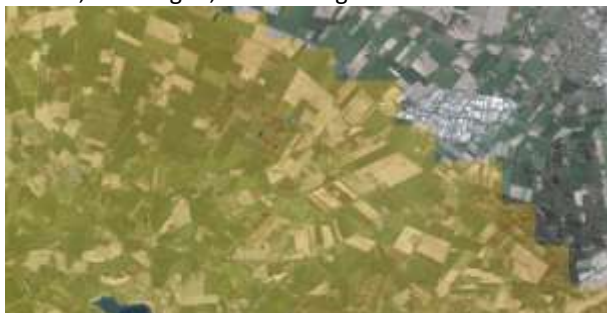
Figuur 11: Weergave AHN

Het maaiveld bevindt zich volgens het Actueel Hoogtebestand Nederland op een hoogte van circa 36,3 m +NAP. De gemiddelde stand van het freatisch grondwater bedraagt $\pm 33,0$ m +NAP, waardoor het grondwater zich op $\pm 3,3$ m -mv zou bevinden. Uit de grondwaterkaarten van TNO blijkt dat de regionale grondwaterstromingsrichting westelijk is gericht. De lokale grondwaterstromingsrichting kan plaatselijk worden beïnvloed door sloten, beken, rivieren, rioleringen, onttrekkingen e.d.

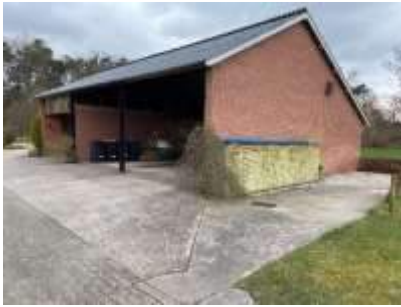
Figuur 13: Aanwezige bebouwing

De te slopen bijgebouwen hebben een asbestverdacht golfplaten dak. De platen zijn voor zover waarneembaar niet beschadigd. Het regenwater wordt niet opgevangen door dakgoten. Hierdoor is de besmetting ter plaatse van de onverharde afwateringszone zeer groot. Zie de hieronder weergegeven foto's van de aanwezige bebouwing.

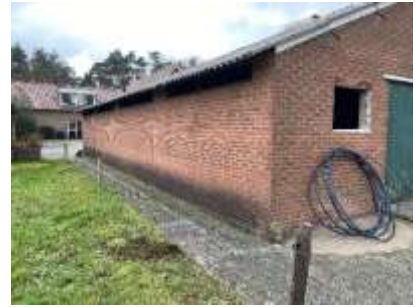
Figuur 15: Aanwezige bebouwing

Het terrein is gedeeltelijk verhard met klinkers en beton. Het terrein lijkt niet opgehoogd.

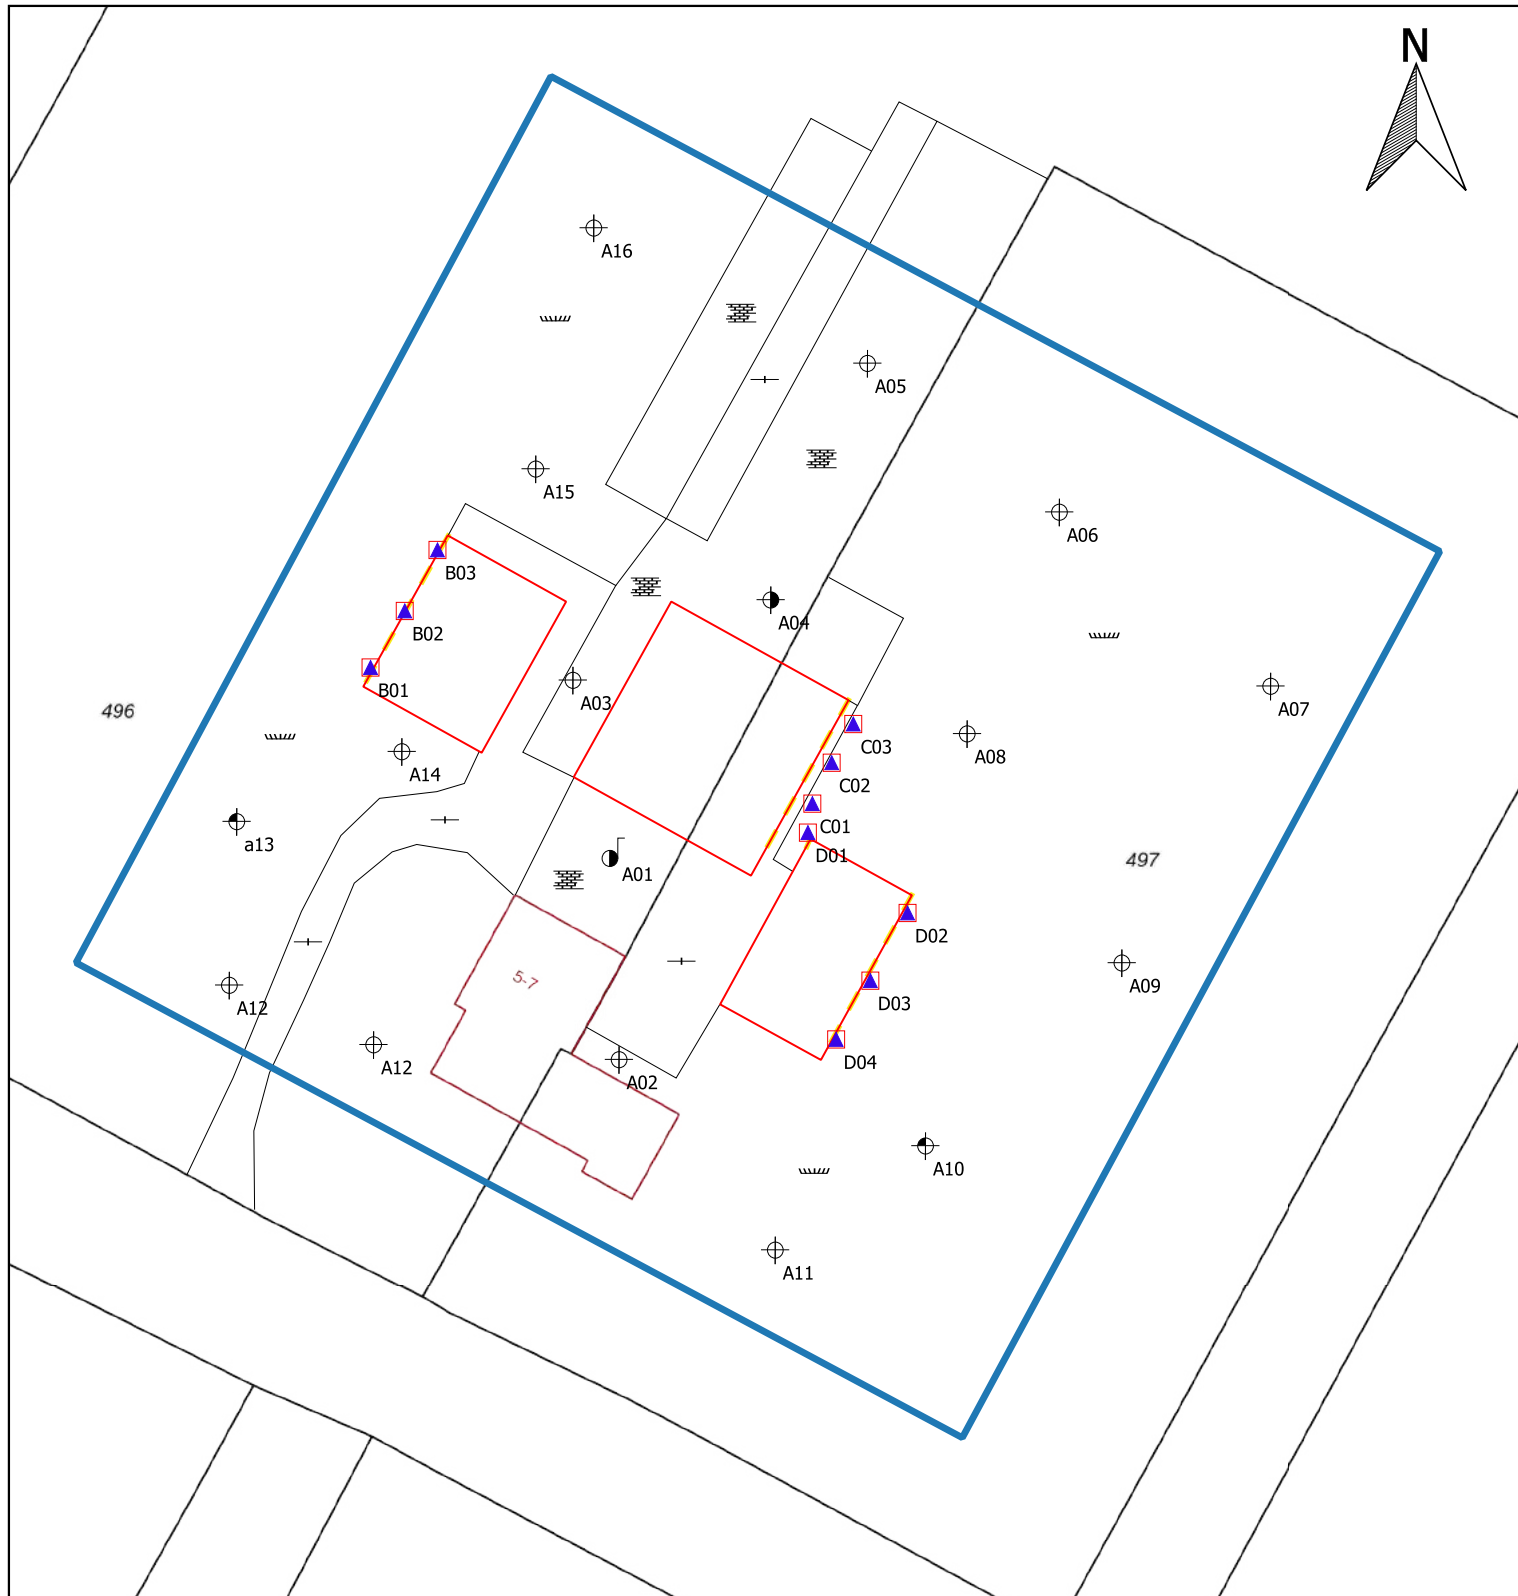
Situatietekening met monsternamepunten

De veldwerkzaamheden zijn uitgevoerd op 25-03-2021 en 02-04-2021 en op 02-04-2021 is eveneens de peilbuis bemonsterd. Op de tekening in bijlage 3 staan de diverse boringen weergegeven.

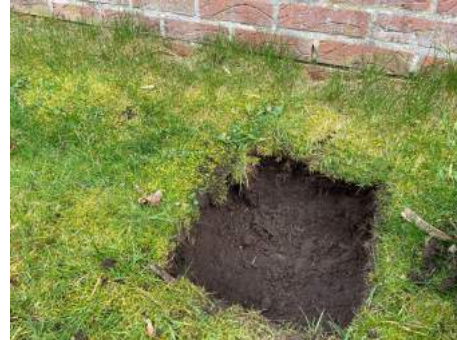
meetpunt B01
26232537

type **inspectiegat**
datum **25-03-2021**
boormeester **A. Ellmann**
x **248862.85**
y **448763.26**

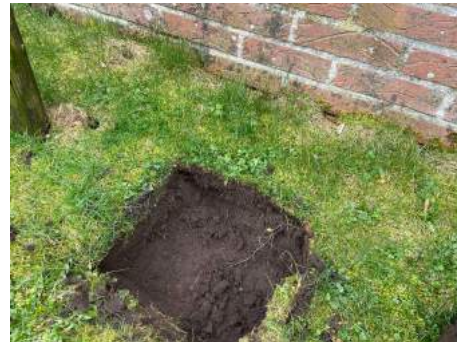
meetpunt B02
26232538

type **inspectiegat**
datum **25-03-2021**
boormeester **A. Ellmann**
x **248865.37**
y **448767.99**

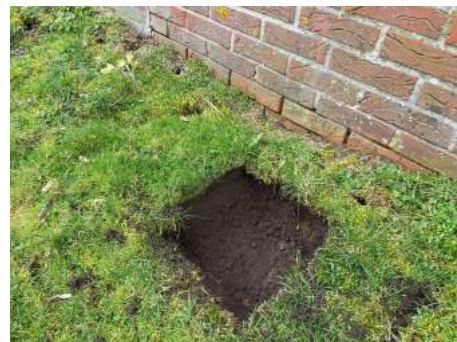
meetpunt B03
26232539

type **inspectiegat**
datum **25-03-2021**
boormeester **A. Ellmann**
x **248867.89**
y **448772.82**

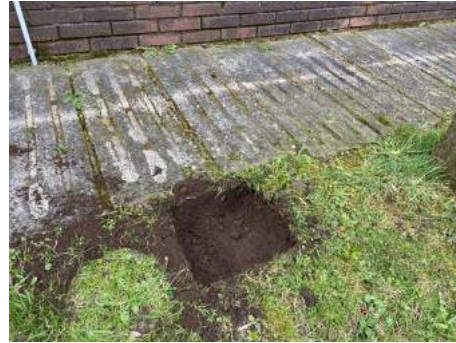
meetpunt C01
26232540

type **inspectiegat**
datum **25-03-2021**
boormeester **A. Ellmann**
x **248895.98**
y **448749.51**

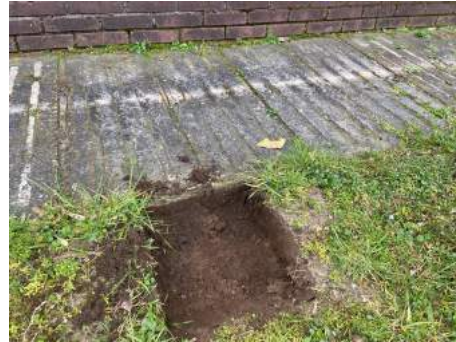
meetpunt C02
26232541

type **inspectiegat**
datum **25-03-2021**
boormeester **A. Ellmann**
x **248898.71**
y **448753.81**

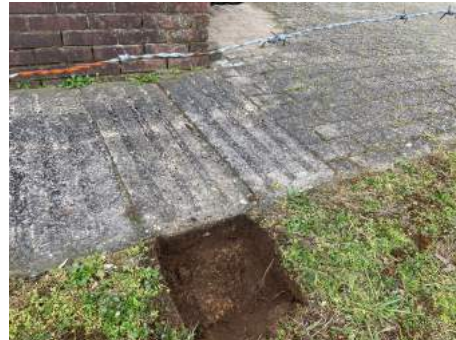
meetpunt C03
26232542

type **inspectiegat**
datum **25-03-2021**
boormeester **A. Ellmann**
x **248901.12**
y **448758.75**

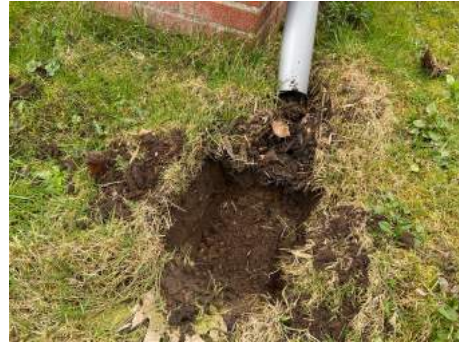
meetpunt D01
26232543

type **inspectiegat**
datum **25-03-2021**
boormeester **A. Ellmann**
x **248897.45**
y **448750.14**

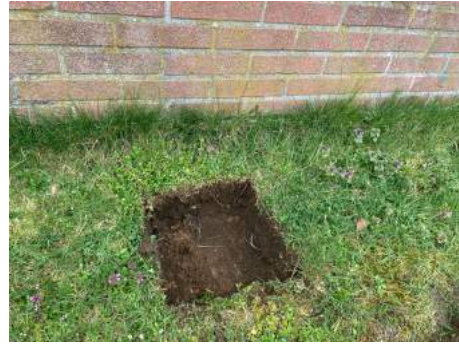
meetpunt D02
26232544

type **inspectiegat**
datum **25-03-2021**
boormeester **A. Ellmann**
x **248903.69**
y **448742.26**

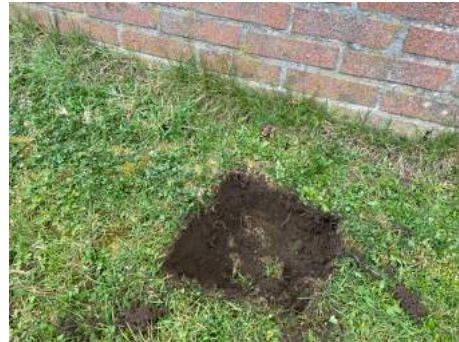
meetpunt D03
26232545

type **inspectiegat**
datum **25-03-2021**
boormeester **A. Ellmann**
x **248901.33**
y **448738.01**

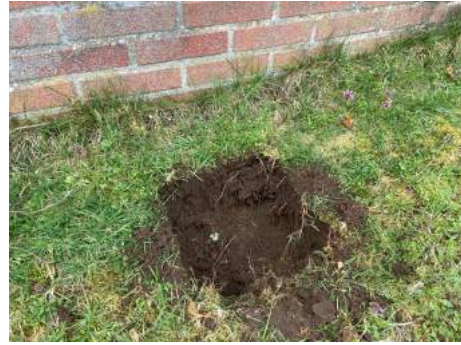
meetpunt D04
26232546

type **inspectiegat**
datum **25-03-2021**
boormeester **A. Ellmann**
x **248899.44**
y **448734.28**
