Verkennend bodem- en asbestonderzoek

Korenburgerveenweg 11 te Winterswijk

MM22052

20-4-2022

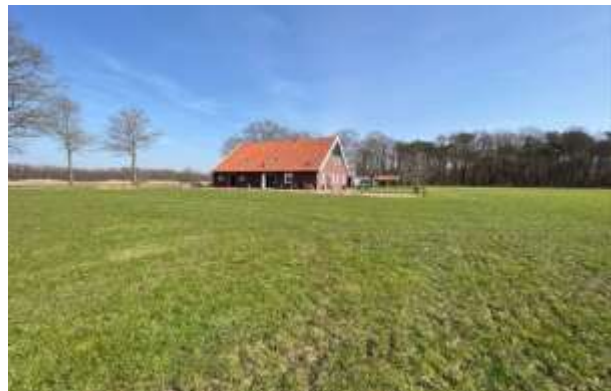
Figuur 2: Weergave huidige situatie

De onderzoekslocatie is gelegen in het buitengebied van Winterswijk. De onderzoekslocatie bestaat in de huidige situatie uit een agrarisch perceel, er bevindt zich een woning en bijgebouwen op het perceel. De initiatiefnemer is voornemens de bestemming te wijzigen naar 'wonen' en de schuren te amoveren.

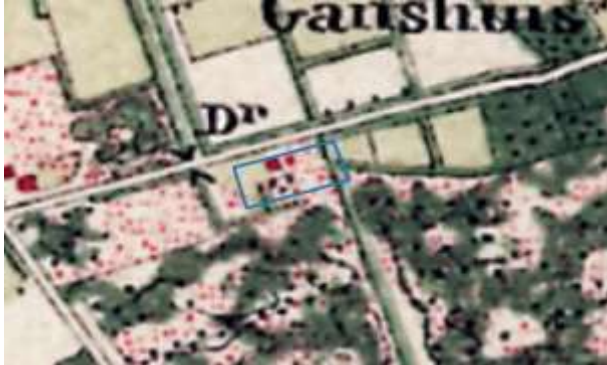
Figuur 3: Historische kaart (1900)

Uit historisch kaartmateriaal is gebleken dat het perceel al voor 1900 bebouwd is geraakt.

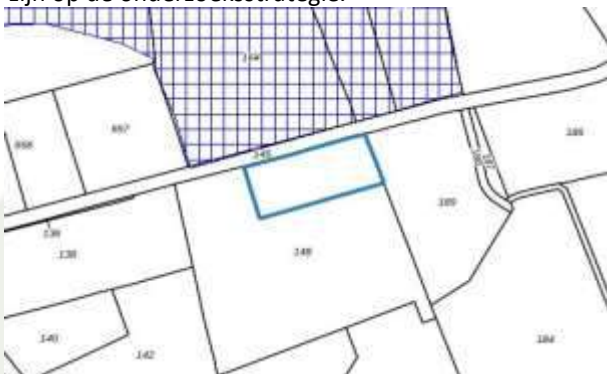
Figuur 7: Weergave bodemloket.nl

Uit informatie van het bodemloket blijkt dat er geen historische activiteiten bekend zijn die van invloed kunnen zijn op de onderzoeksstrategie.

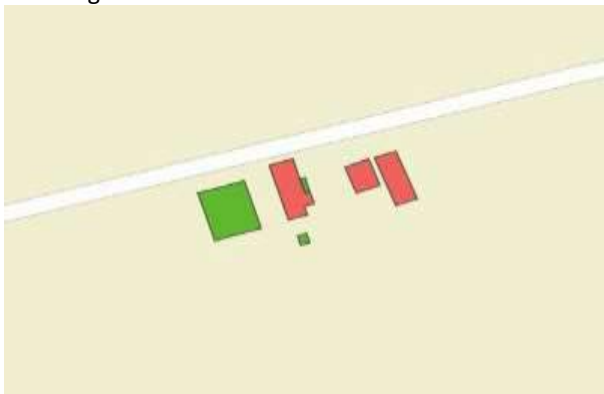
Figuur 8: Weergave asbestdakenkaart

Volgens de asbestdakenkaart van de provincie Gelderland heeft de locatie een hoge verwachtingskans (rood) op het voorkomen van asbest. Er zijn geen gegevens bekend omtrent eventuele verhardingslagen, dempingen of overige verdachte activiteiten.

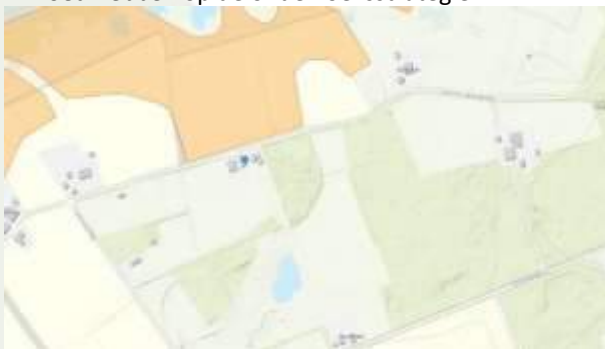
Figuur 9: Voorgaande onderzoeken

Op de onderzoekslocatie hebben voorzover bekend geen voorgaande bodemonderzoeken plaatsgevonden. In de directe omgeving van de projectlocatie zijn geen relevante bodemverontreiniging aanwezig die eventueel invloed hebben op de onderzoeksstrategie.

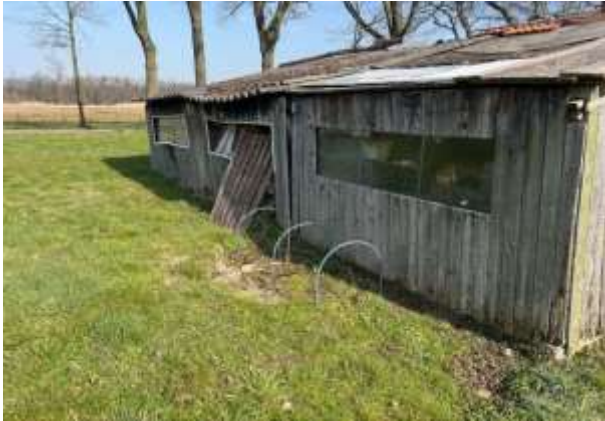
Figuur 11: Foto schuur C

Drie schuren hebben een asbestverdachte golfplaten dak. De platen zijn voor zover waarneembaar plaatselijk ernstig beschadigd. Het regenwater van alle drie de schuren wordt niet opgevangen door dakgoten en water direct af op het maaiveld. Hierdoor is de besmetting van het maaiveld zeer groot. Zie de hieronder weergegeven foto's van de aanwezige bebouwing.

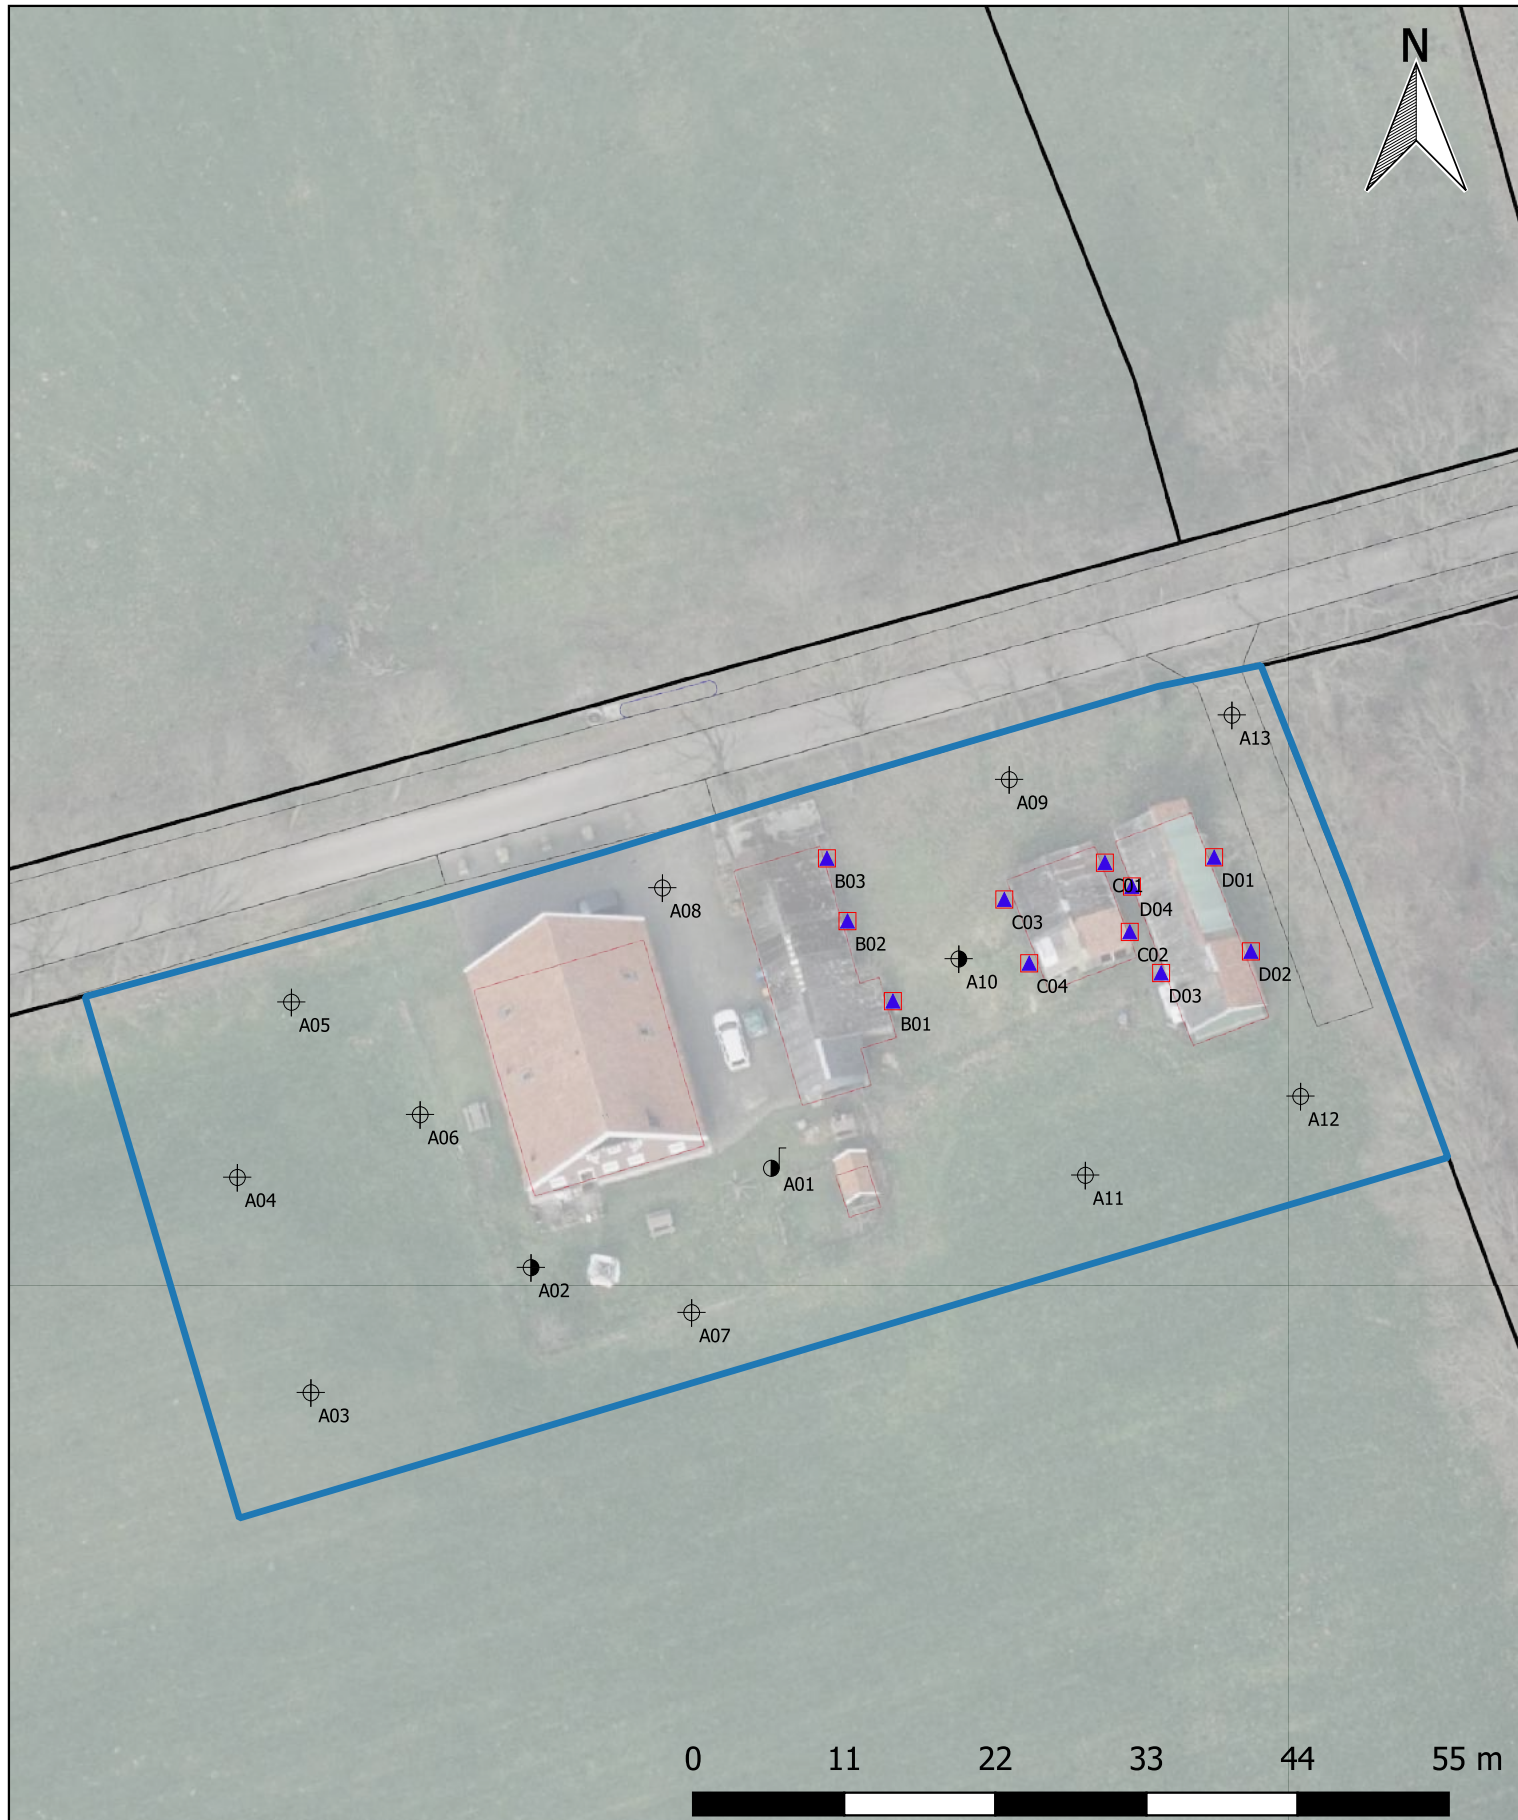
Situatietekening met monsternamepunten

De veldwerkzaamheden zijn uitgevoerd op 22-03-2022 en op 31-03-2022 is de peilbuis bemonsterd. Op de tekening in bijlage 3 staan de diverse boringen weergegeven.

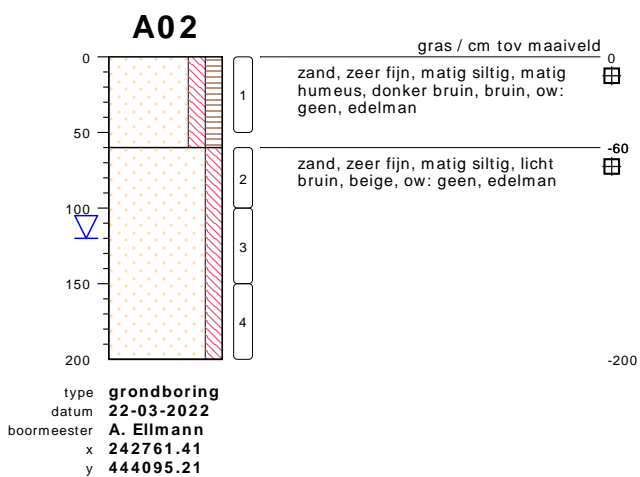
bodemprofielen schaal 1:50

Van het opgeboorde materiaal is een boorbeschrijving conform de NEN 5104 gemaakt en zijn er grondmonsters genomen over trajecten van ten hoogste 0,5 m, waarbij bodemlagen met verontreinigingskenmerken of een afwijkende textuur separaat bemonsterd zijn. Hierbij is gebruik gemaakt van de olie/watertest (O/W-test) en is gelet op afwijkende kleur of geur van de bodem. In de vaste bodem is geen asbestverdacht materiaal aangetroffen. Per proefgat wordt het uitkomende materiaal uitgespreid in lagen van circa 2 cm dik en visueel geïnspecteerd op de aanwezigheid van asbestverdachte materialen. Vervolgens wordt al het uitkomende materiaal gezeefd (zeeffractie 20 mm) en worden de mengmonsters samengesteld. De complete omschrijvingen van de boorprofielen staan vermeld in bijlage 4. In onderstaande tabel zijn de zintuiglijk waargenomen bijzonderheden weergegeven:

Boring	Diepte boring (m -mv)	Traject (m -mv)	Waargenomen bijzonderheden
B01	0,20	0,00 - 0,20	Zwak baksteen
B02	0,20	0,00 - 0,20	Zwak baksteen
B03	0,20	0,00 - 0,20	Zwak baksteen
C01	0,20	0,00 - 0,20	Zwak baksteen
C02	0,20	0,00 - 0,20	Zwak baksteen
C03	0,20	0,00 - 0,20	Zwak baksteen
C04	0,20	0,00 - 0,20	Zwak baksteen
D03	0,20	0,00 - 0,20	Zwak baksteen
D04	0,20	0,00 - 0,20	Zwak baksteen
