**Toelichting**

**Bouwhistorische opname**  
**Strandbad Winterswijk**

# **Bouwhistorische opname**

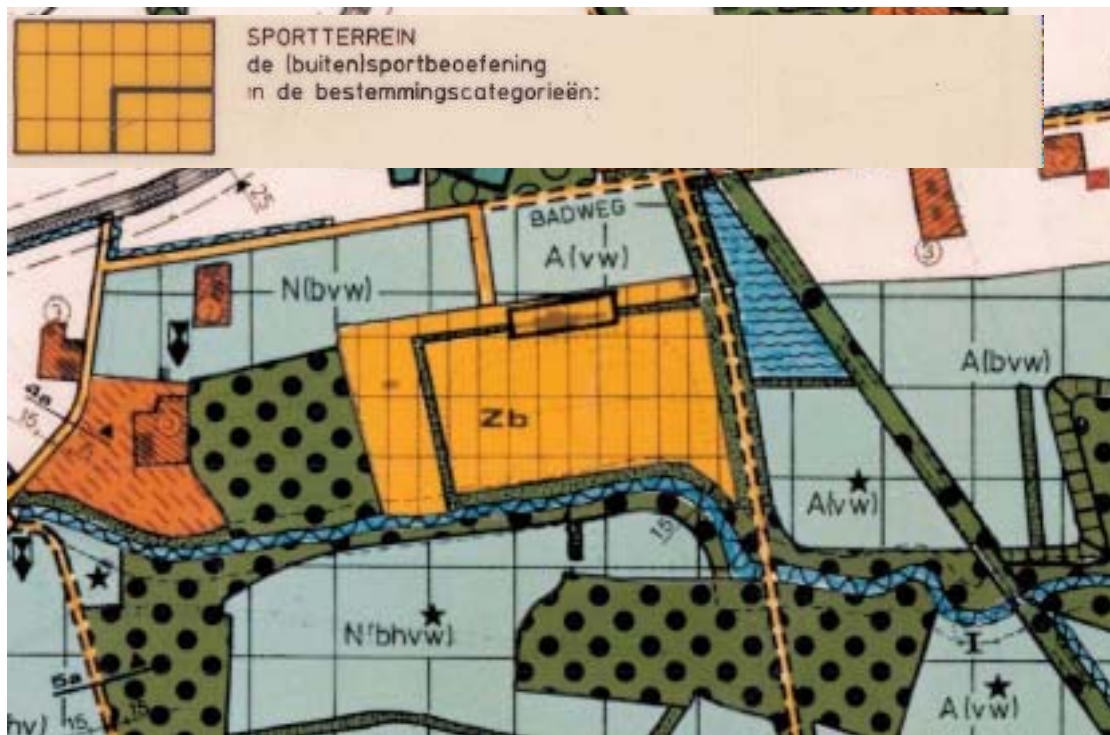
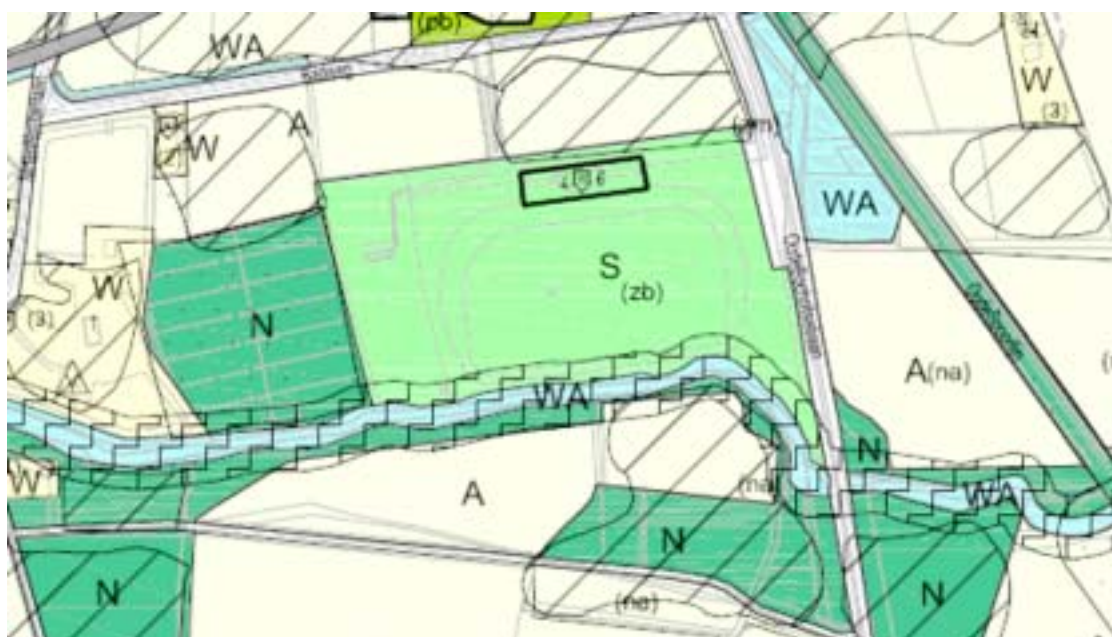
Figuur 2 bestemmingsplankaarten vigerende en thans in procedure zijnde ontwerp-  
bestemmingsplan "Buitengebied".

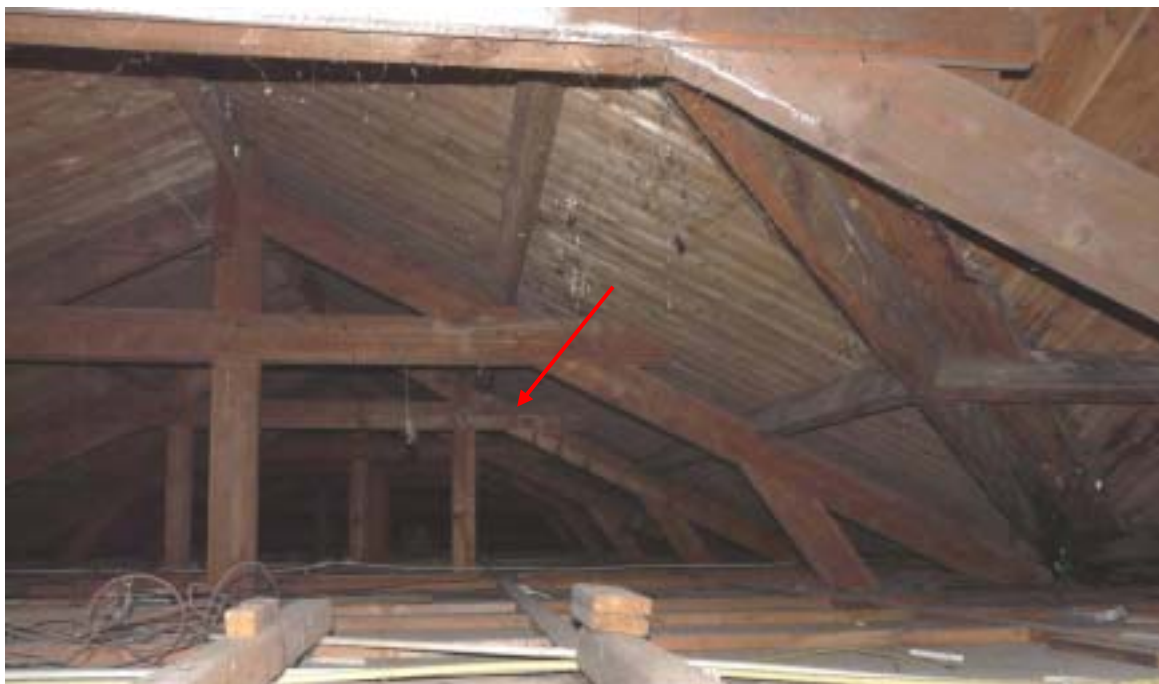
Afb.31 De kapconstructie. De rode pijl markeert het buitenste spant van het oorspronkelijke bouwvolume uit 1933.

De kapconstructie bestaat uit vuren houten spanten. Deze spanten rusten niet op een zolderbalklaag maar rusten op penanten in het gemetselde binnenspouwblad van de gevels. De kreupele stijlen van de spanten steken door het plafond de onderliggende kantine in en rusten op consoles die zijn opgenomen in het muurwerk. Op de spanten liggen gordingen en vervolgens een dakbeschot van vuren delen, tengels, panlatten en rode Hollandse pannen.

De kapconstructie verkeert nog volledig in de staat zoals deze in 1933 en 1954 tot stand is gekomen. De overgang van het oorspronkelijke volume uit 1933 en de uitbreiding uit 1954 is in de kapconstructie zichtbaar. De buitenste spanten van het deel uit 1933 wijken namelijk af doordat hier voor 1954 het dakschild van de kopgevel op aansloot. In plaats van één makelaar in het midden hebben deze spanten twee stijlen die verder naar buiten zijn geplaatst.

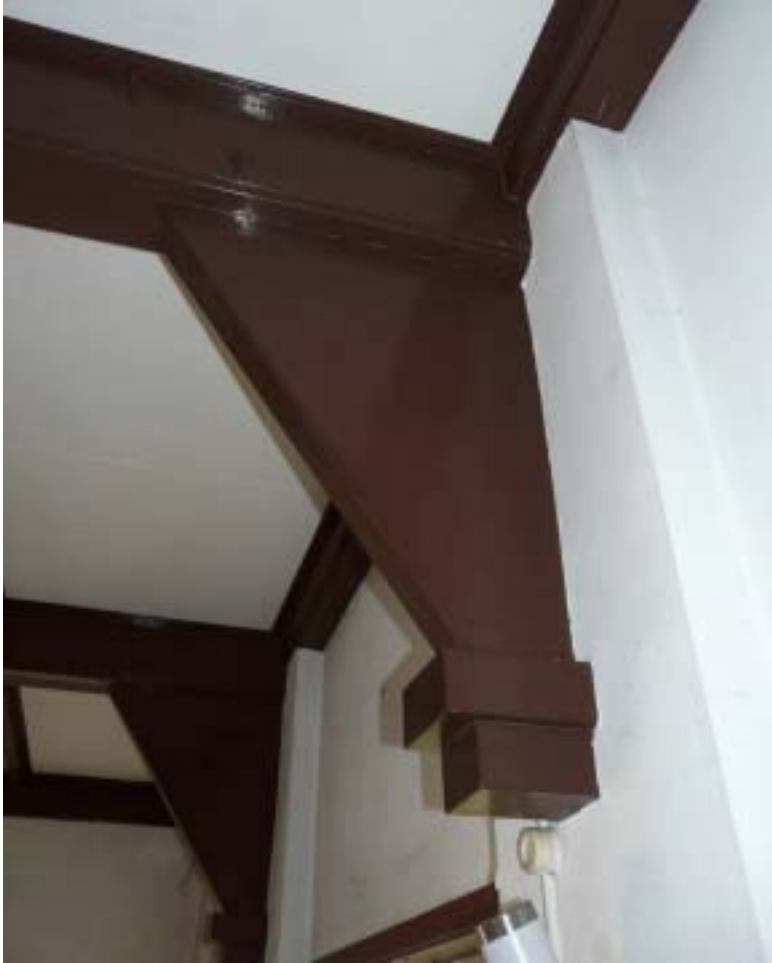
*Afb.38 De spantbenen steken door het plafond naar beneden en worden door middel van een console opgevangen. Het geheel vormt tevens een decoratief element.*

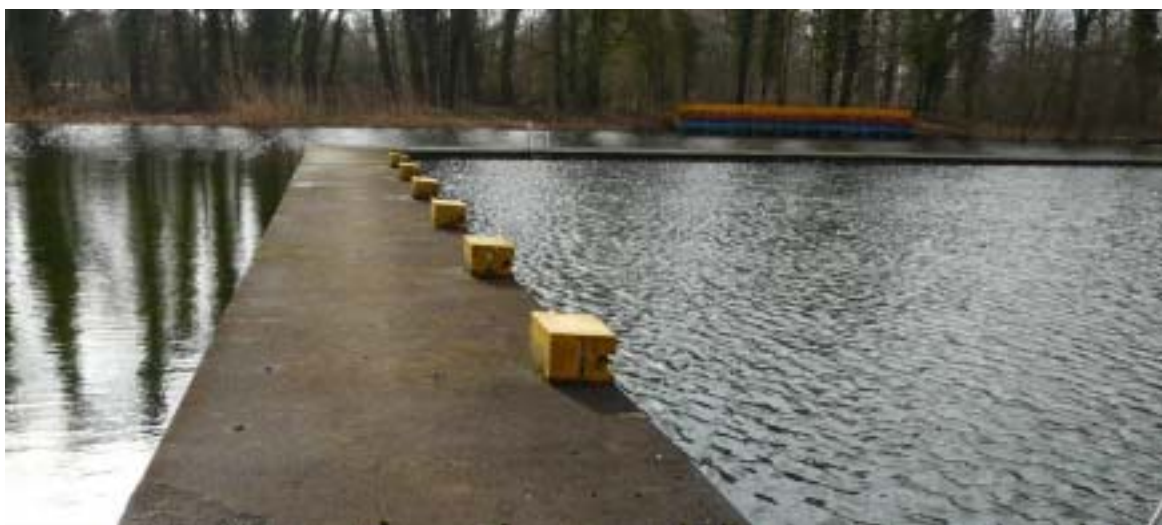
Afb.50 De betonnen steigers met startblokken.

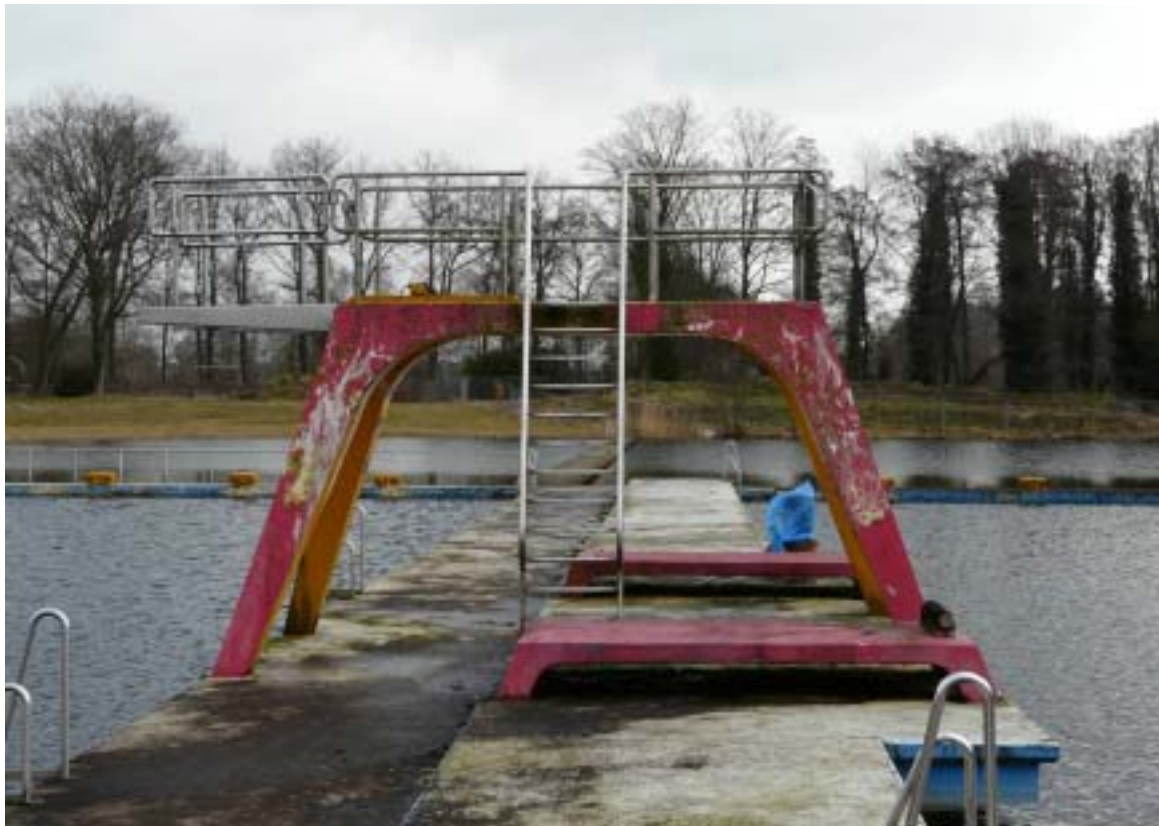
Afb.51 De betonnen duiktoren.

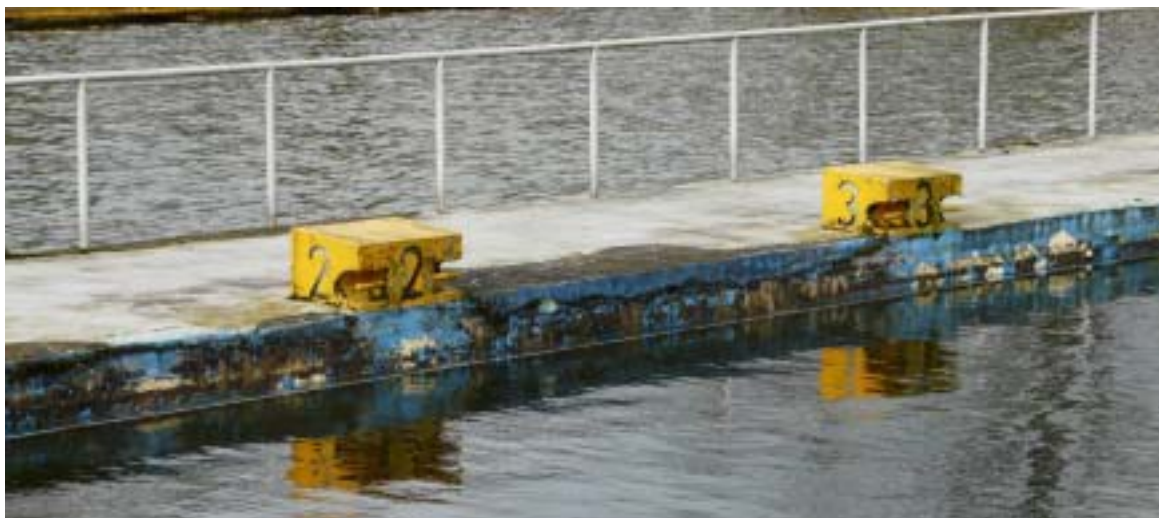
Afb.52 De betonnen startblokken.

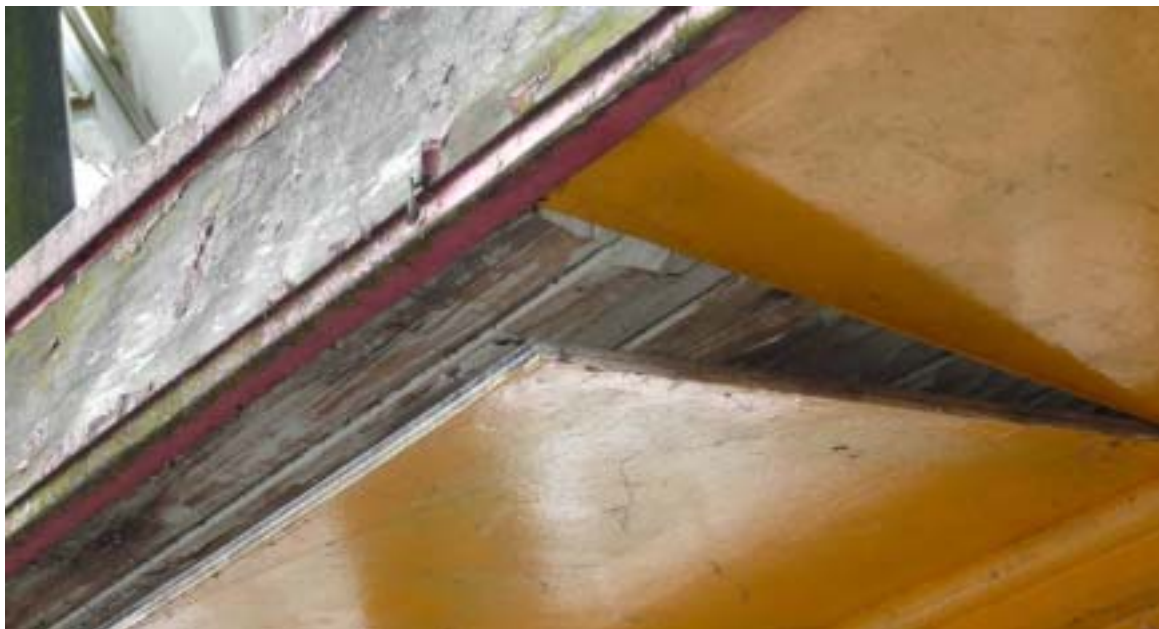
Afb.54 Het dakoverstek van het badmeestershuisje. De oorspronkelijke betimmering met vellingschroten is zichtbaar.

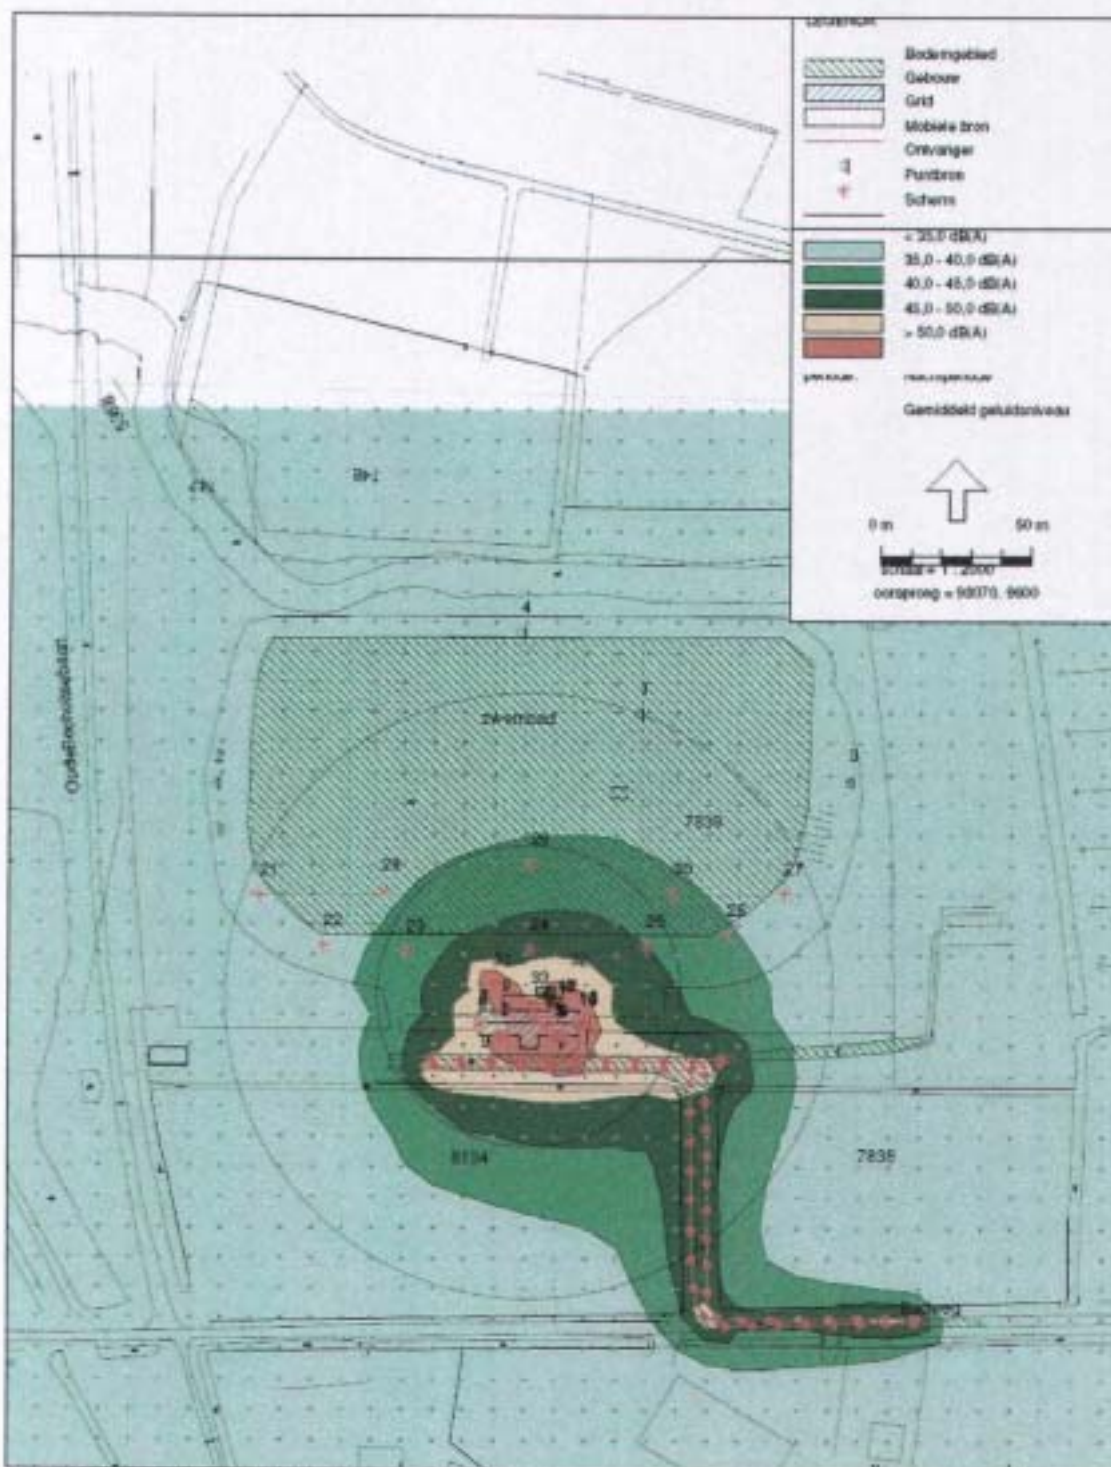
Figuur 10: Equivalente geluidsuitbreiding in de nachtperiode
