Dubbele watermolen De Plekenpol of Den Helder, Winterswijk

Bouwhistorische verkenning en waardestelling

CONCEPT d.d. 13 september 2010

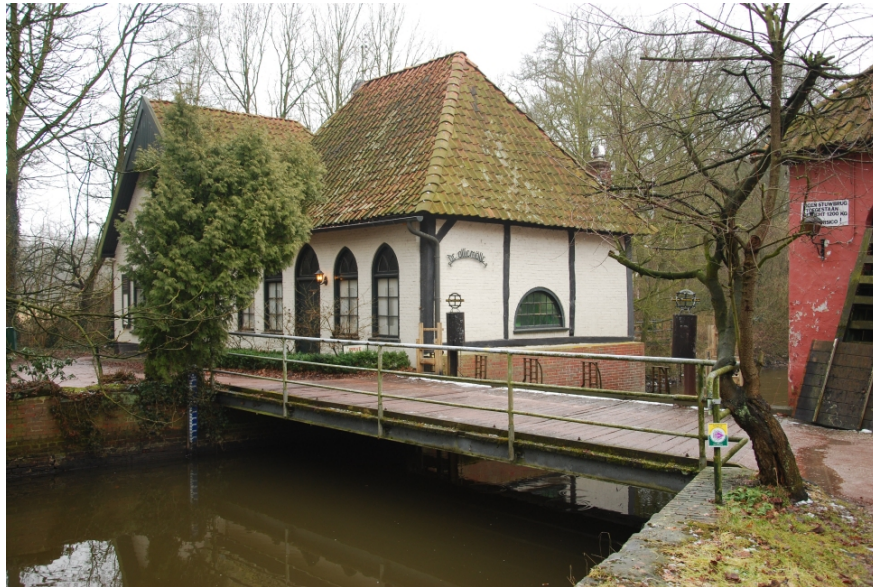
Afb. 1 De voormalige oliemolen – de voorgevel

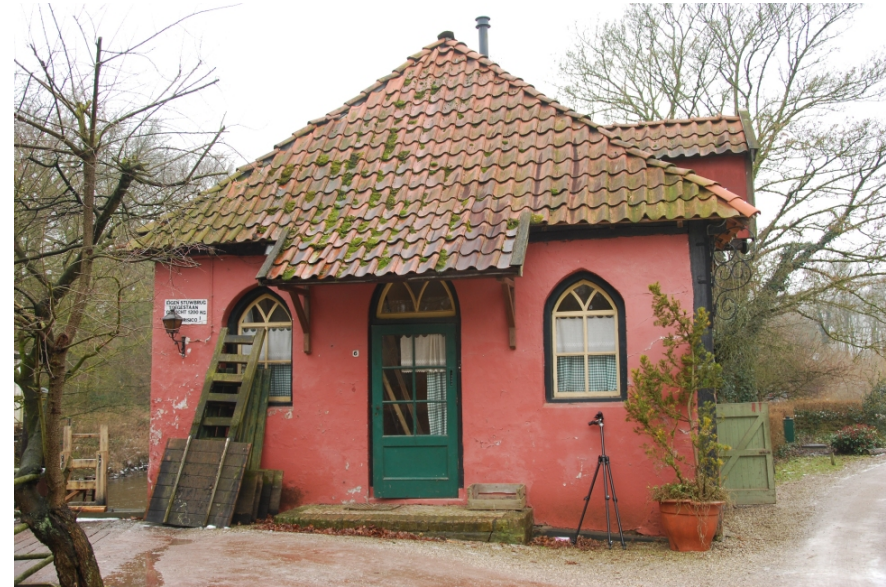
Afb. 2 De voormalige korenmolen – de voorgevel

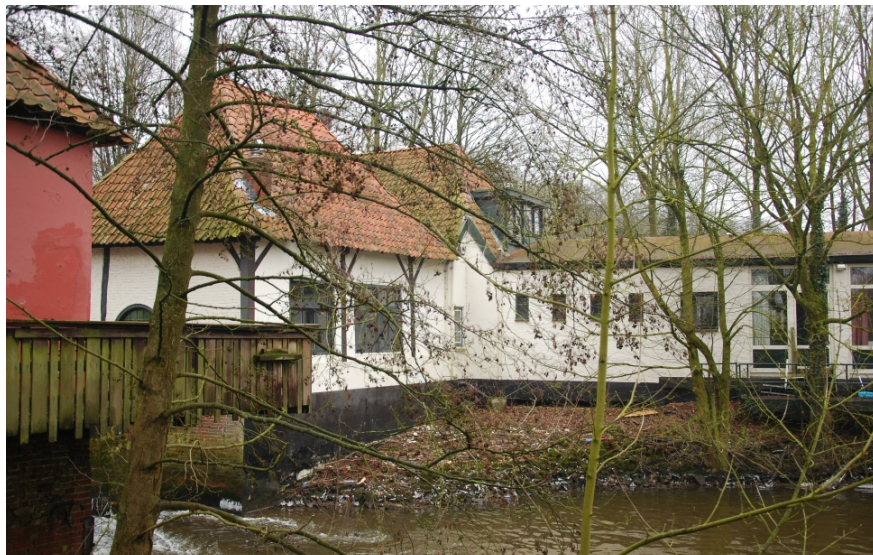
Afb. 3 De achterzijde van de voormalige oliemolen met latere uitbreidingen

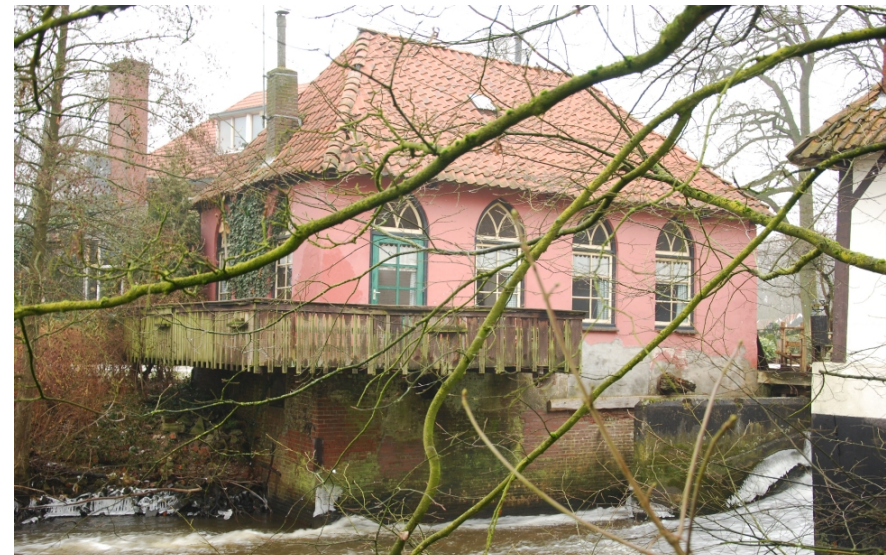
Afb. 4 De voormalige korenmolen

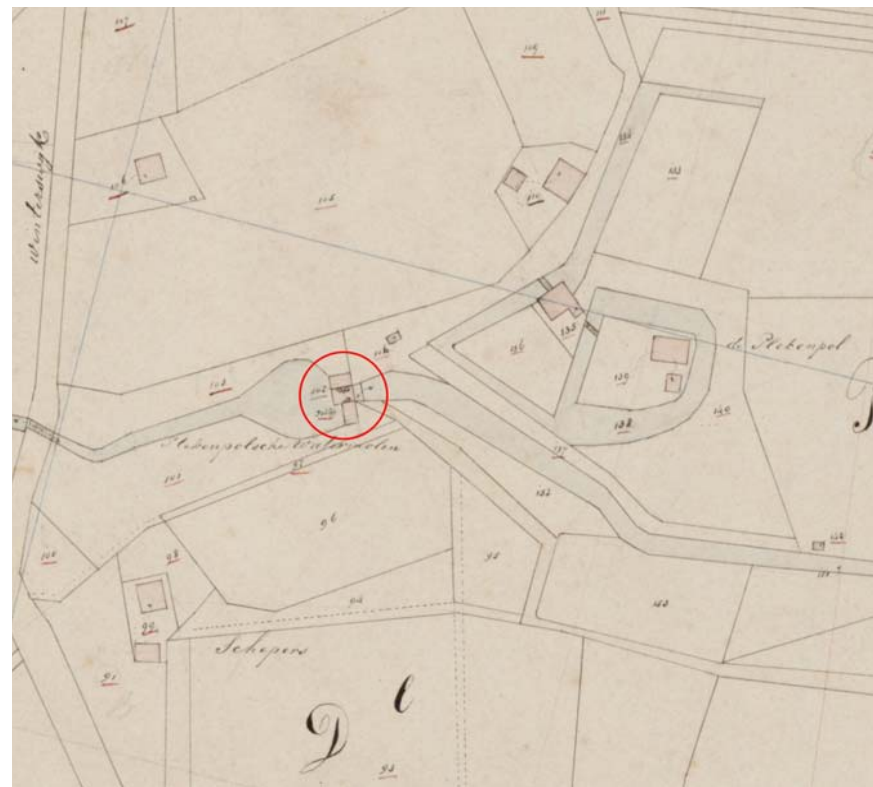
Afb. 6 Uitsnede uit de kadastrale minuut van 1828 met de Plekenpolderse watermolen gelegen aan de Boven Slinge. Op de noordelijke oever, met de lange zijde evenwijdig aan het water is de korenmolen getekend met twee waterraderen, haaks daarop staat de oliemolen, uitgevoerd met één waterrad.

Op de kadastrale minuut van 1828 treffen we de eerste betrouwbare plattegrond van de molens aan. De korenmolen staat net als tegenwoordig met zijn lange zijde evenwijdig aan de Boven Slinge en is uitgevoerd met twee waterraderen. De oliemolen staat daar haaks op met een waterrad. In 1844 maakte W.C.A. Staring een schetsje van het molenwerk van beide molens, dat het beeld nog weer verder verfijnd.⁴ In de stuw waren vijf schutten aangebracht en de twee molens hadden samen drie onderslagraderen. Elke molen had tegen het molenhuis een groot waterrad en de korenmolen in het midden van de stuw een klein 'middenslagtig' rad, dat een maalstoel voor het malen van graan aandreef. Het grote rad dreef in de korenmolen nog twee maalstoelen voor graan aan en een pelsteen. Het grote rad van de oliemolen dreef ongetwijfeld de

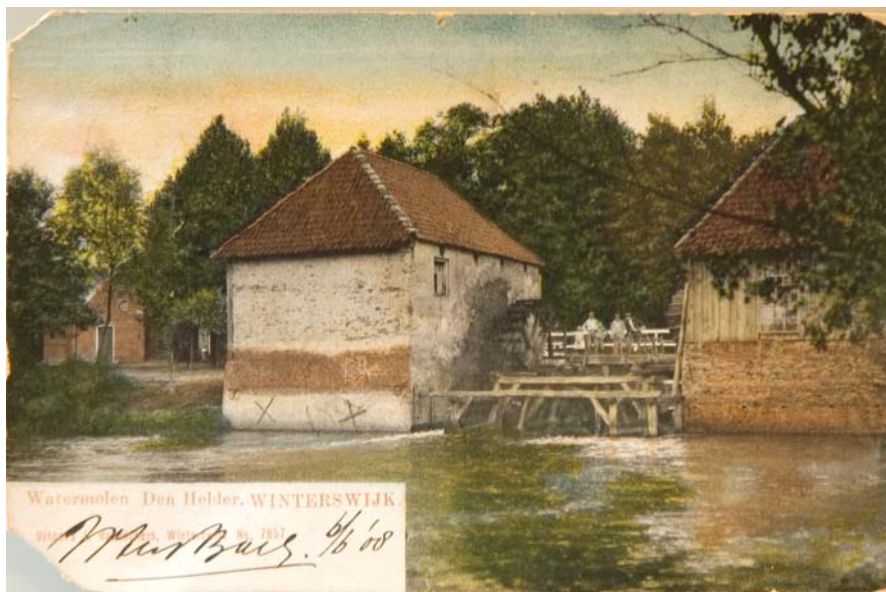
Afb. 11 Situatie in 1908. De oliemolen had nog een houten beplanking.

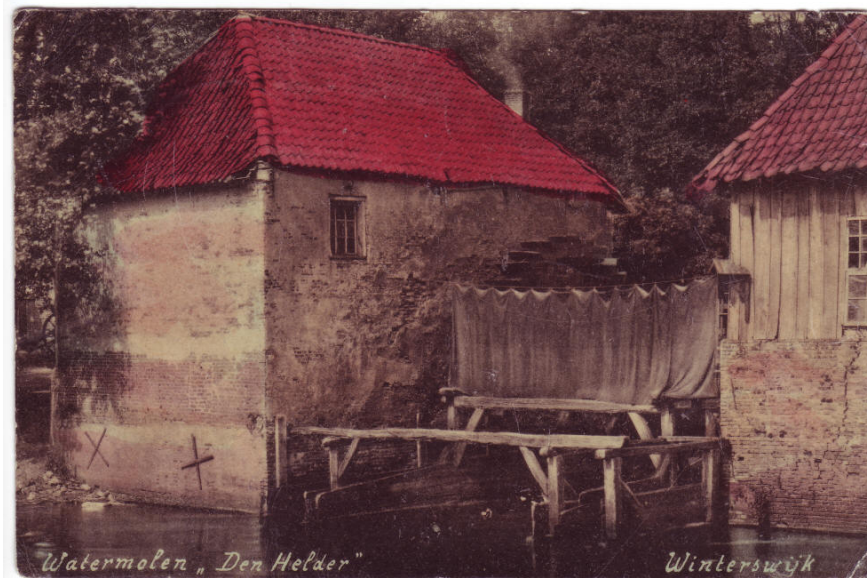
Afb. 12 Omstreeks 1915. De oliemolen heeft nog zijn houten opbouw. Onder het kleine afdakje haaks op de hoek van het gebouw heeft waarschijnlijk een Mariabeeldje gestaan. Het water voor de molen werd in 1915 in gebruik genomen als zwemwater. Om de zwemmers enigszins af te schermen voor voorbijgangers, werd tussen de twee molens een doek opgehangen.

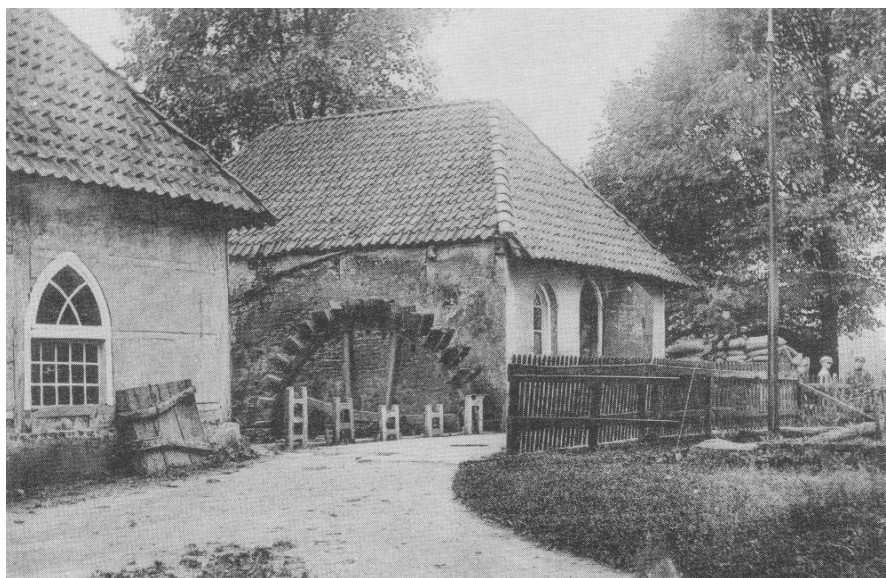
Afb. 13 Situatie omstreeks 1920. De voorgevel van de oliemolen links is nog uitgevoerd als vakwerkwand met spitsboogvensters. Goed zichtbaar zijn de 5 schutten. Een aardig detail is de stapel van zakken met graan op de achtergrond. Dit beeld zou verdwijnen na het stoppen van de molen in 1921.

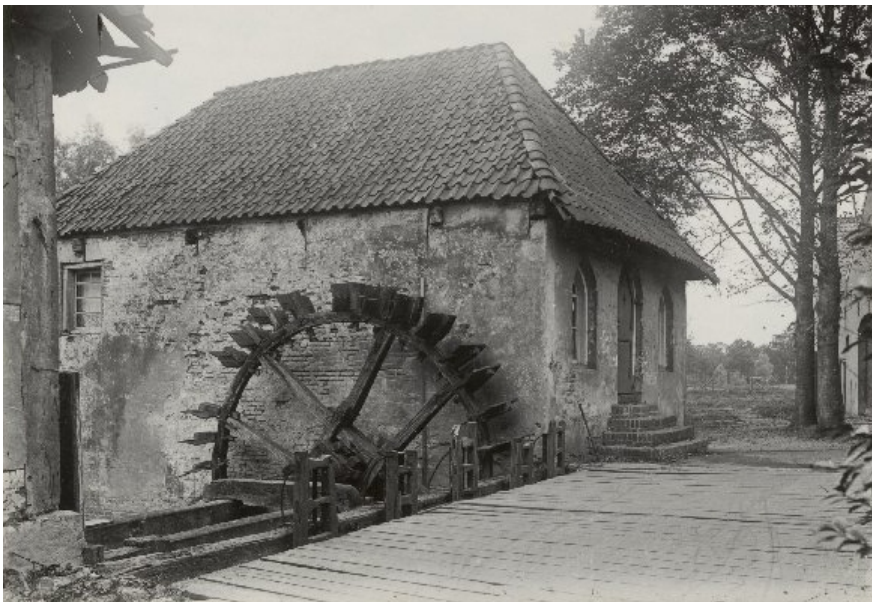
Afb. 15 Omstreeks 1925, wanneer de molen niet meer in gebruik is.. Goed is te zien hoe de vloer van de korenmolen oorspronkelijk hoger lag en de deur enkele treden had. Van de vakwerk-voorgevel van de oliemolen is nog net een glimp op te vangen.

gevelopeningen uit of rond het midden van de negentiende eeuw. Op veel historische foto's is te zien dat de deur aangepast was aan het hogere vloerniveau en dat er nog geen bovenlicht aanwezig was. Dat laatste werd pas aangebracht bij het verlagen van de houten vloer in 1934.
