Bekeringweg 14 en 16 te Kotten

Opdrachtgever: Dienst Landelijk Gebied, Postbus 9079 Arnhem / dhr. Nijhof

Obelink asbestinventarisatie  
SCA-certificaatnr. 01-D010022.01  
Projectnummer: 2014141  
Datum onderzoek: 21-03-2014  
Controleur M. Obelink

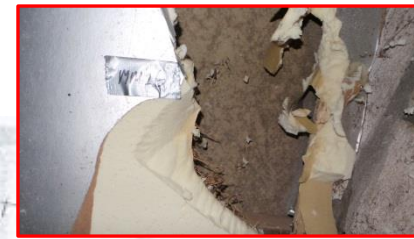
MM-26 dakbeschot

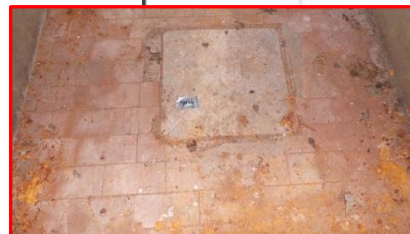
MM-18 losse plaat in de schuur

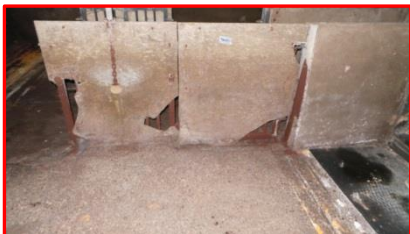
MM-13 restanten plaat
